## ACTUALIZACIÓN DEL PLAN DE CIERRE DE LA MINA LA JAGUA

# ACTUALIZACIÓN DEL PLAN DE CIERRE DE LA MINA LA JAGUA

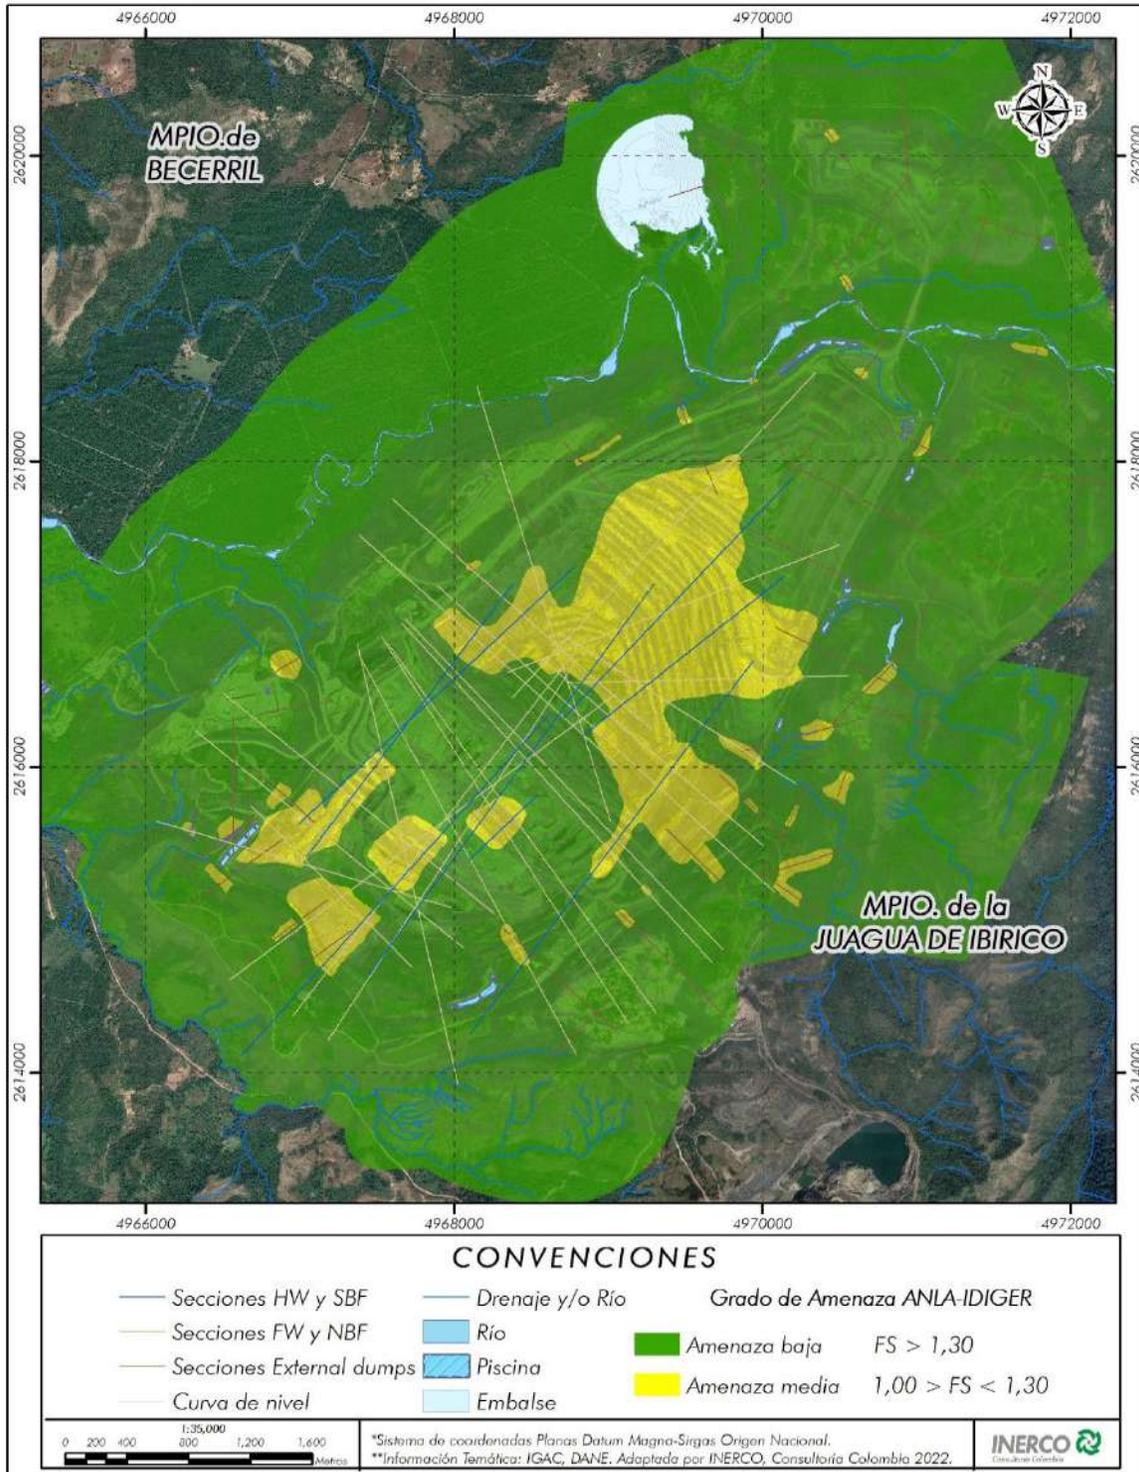
Figura 7-45. Zonificación de amenaza actual por movimiento en masa en condición extrema (Criterios de Clasificación ANLA, 2021)

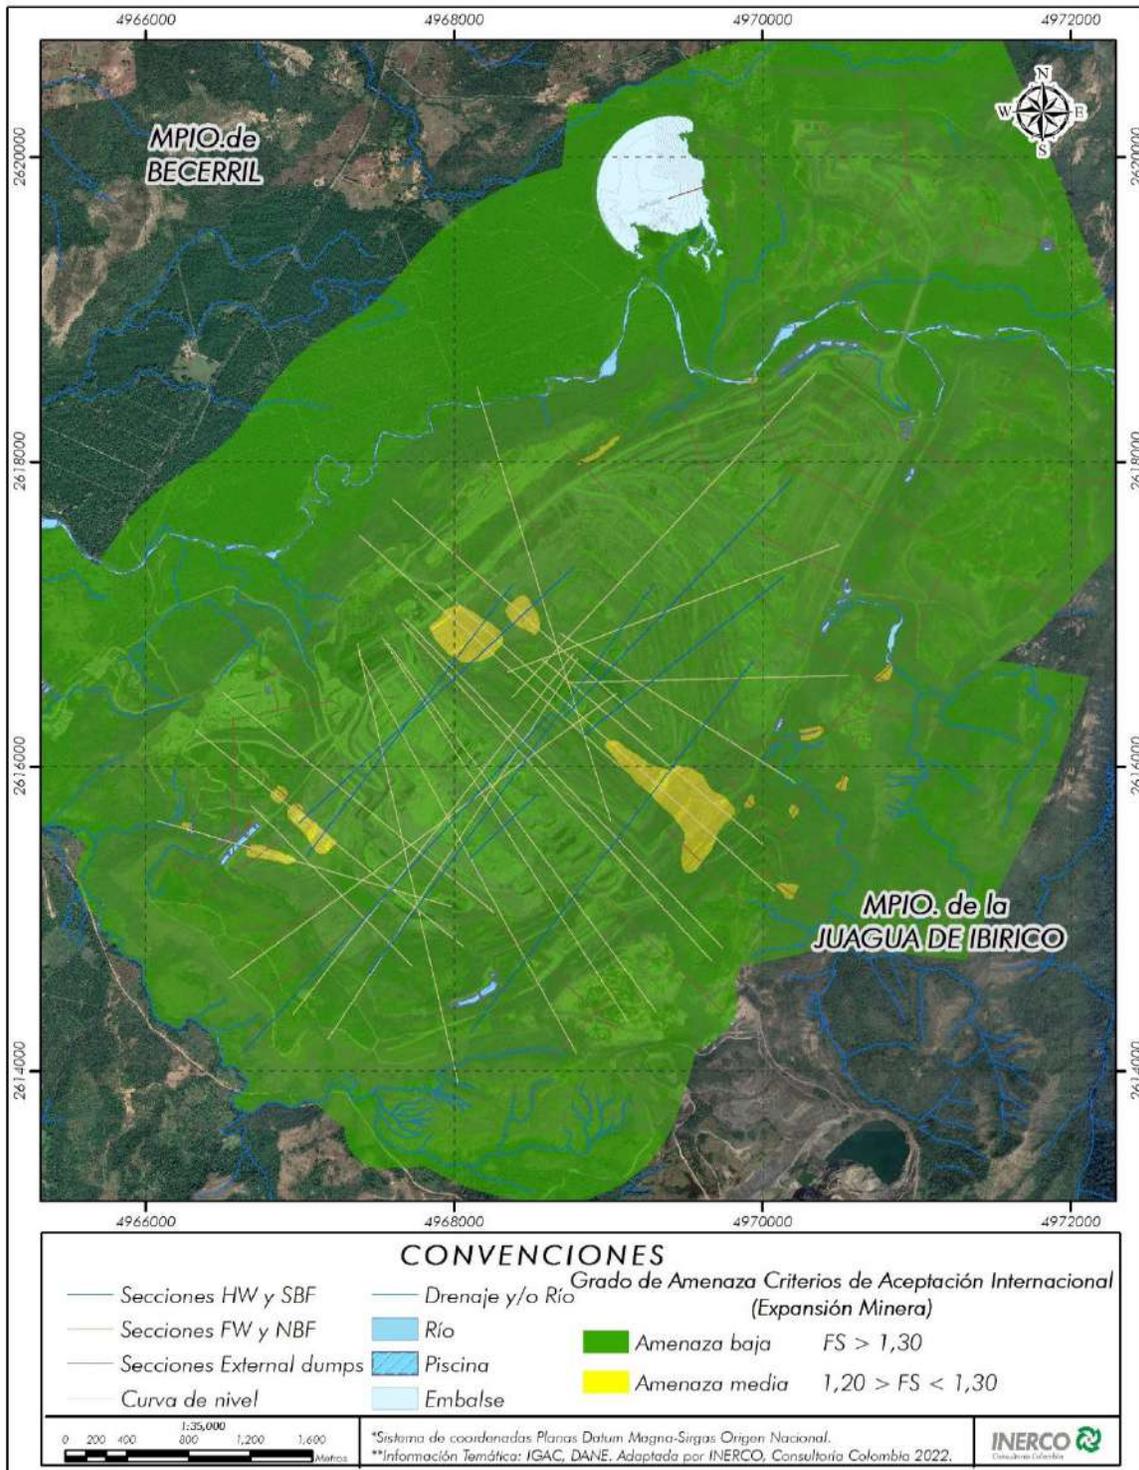
Figura 7-46. Zonificación de amenaza actual por movimiento en masa en condición normal (Criterios de Aceptación Internacional, 2018)

Por su parte, en la figura 7-46 se presenta el mapa de amenaza por movimiento en masa en condición normal con base en los criterios de aceptación internacional. Asimismo, en la figura 7-47 se presenta el mapa de amenaza por movimiento en masa en condición extrema con base en los mismos criterios. Bajo esta clasificación se concluye que el proyecto minero presenta en general taludes con amenaza baja, con algunos sectores aislados a nivel de bancos e inter-rampa que presentan amenaza media.

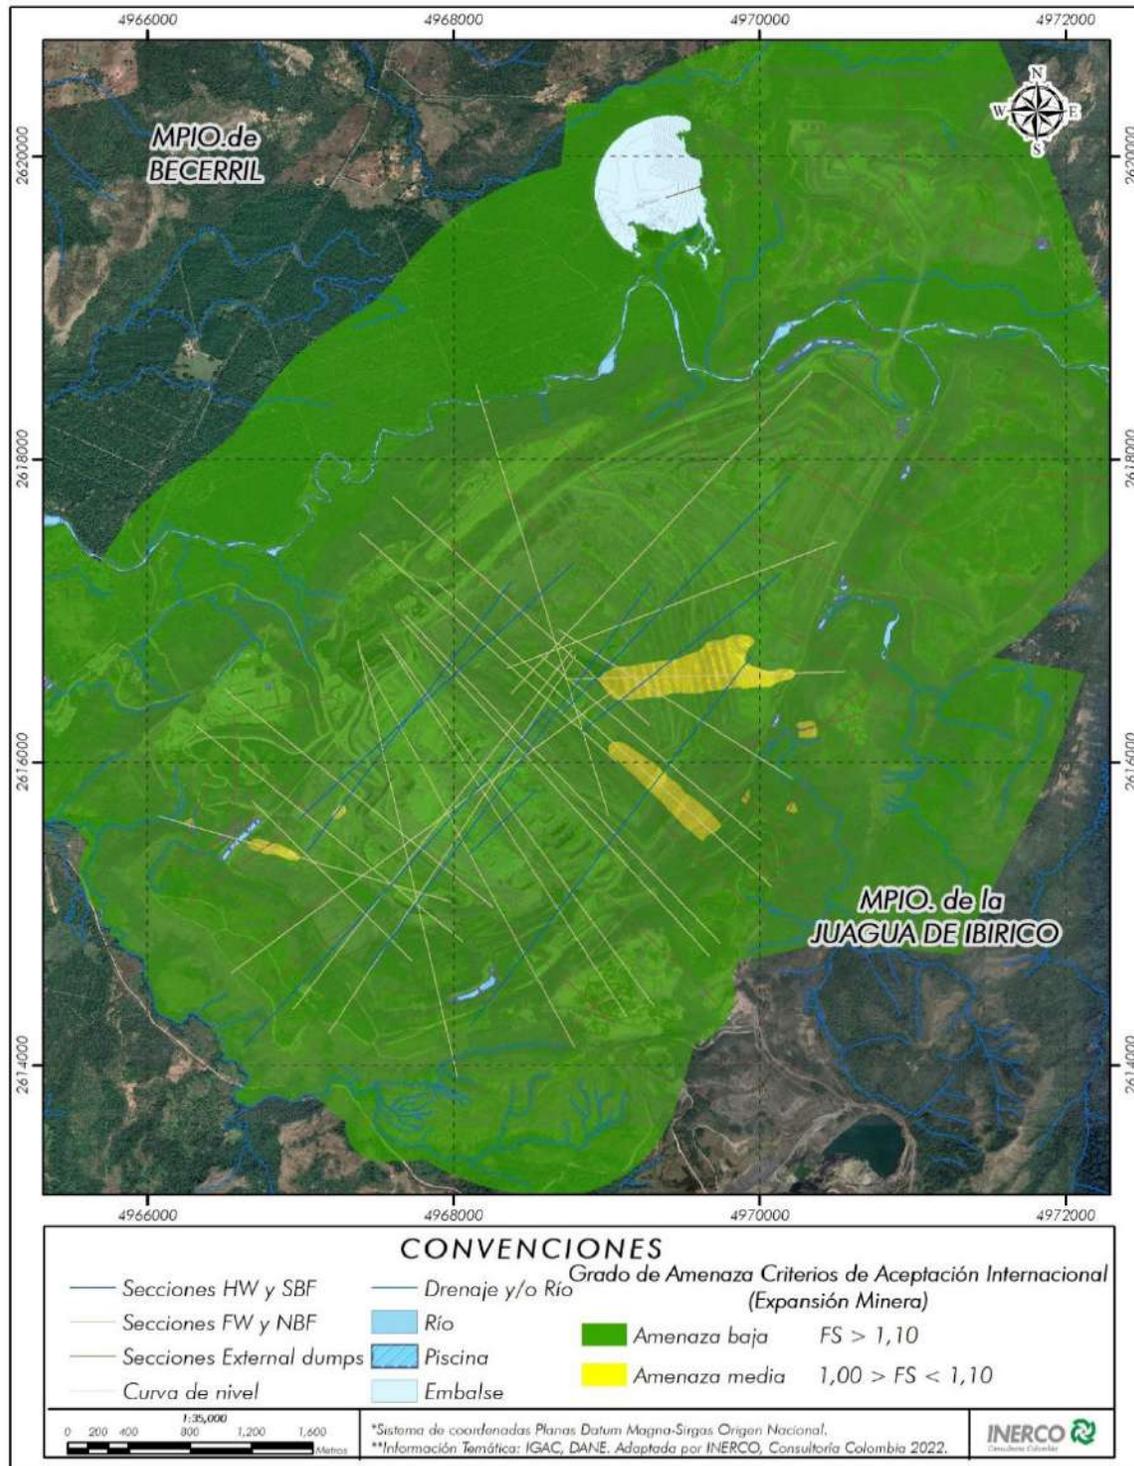
Figura 7-47. Zonificación de amenaza actual por movimiento en masa en condición extrema (Criterios de Aceptación Internacional, 2018)

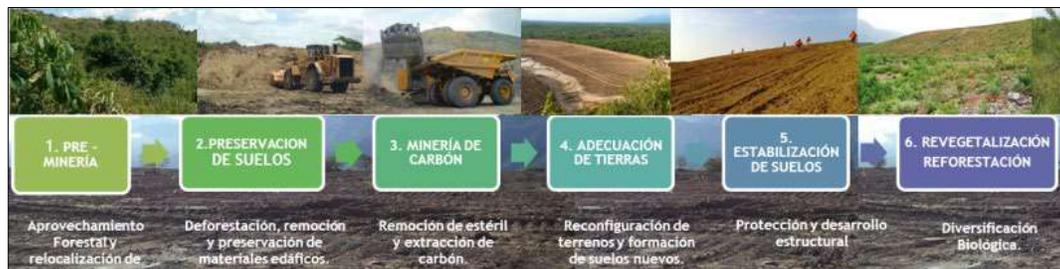
**Figura 7-48.** Proceso de rehabilitación de tierras

1. **Preminería:** en esta etapa se realiza el aprovechamiento forestal en las zonas requeridas para el avance minero.
2. **Preservación de suelos:** en esta segunda etapa se retira la vegetación de porte bajo, se remueven los materiales edáficos (descapote) y se almacenan para su preservación en pilas localizadas estratégicamente, de acuerdo con el manejo establecido en el programa de rehabilitación de áreas (suelos) degradados (ficha PMAU-SLJ-BF-06)<sup>77</sup>, como se observa en la fotografía 7-3.

El proceso de rehabilitación como tal inicia con la adecuación de tierras; sin embargo, para ofrecer un contexto completo, en la metodología que se describe a continuación se incluyeron las actividades previas de intervención que se ejecutan en el marco de la explotación minera las cuales facilitan su adecuado desarrollo; así, la metodología comprende seis (6) etapas como se presenta en la figura 7-48:

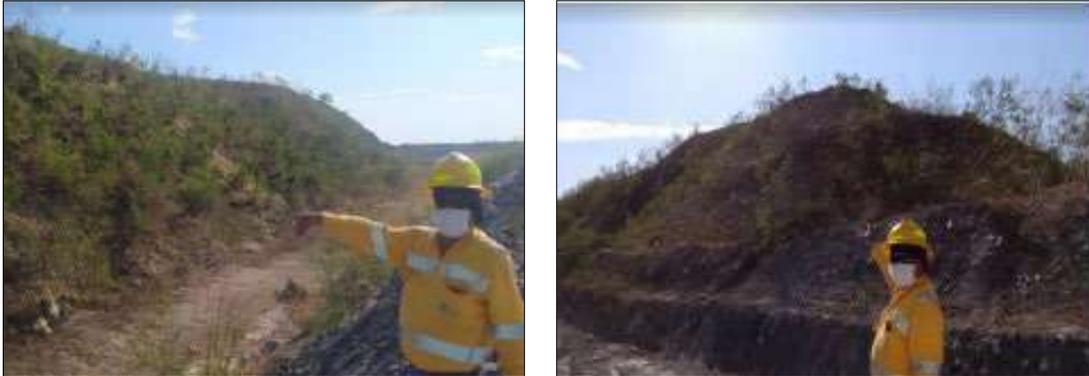
**Fotografía 7-3.** Manejo del suelo desde Cerro de Piedra hasta las pilas de preservación

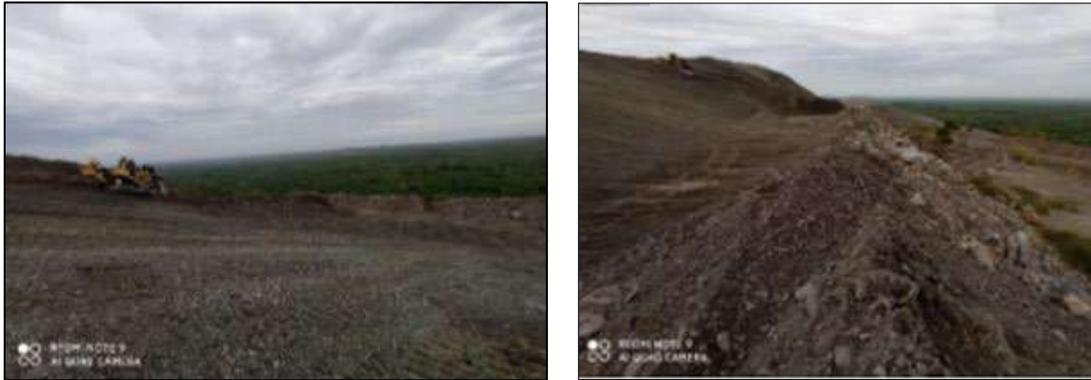
**Fotografía 7-4.** Reconformación y perfilado de taludes del Retrolleado sector noroccidental y botadero Santa Fe, en el año 2021

4. **Adecuación de tierras:** en las áreas de botaderos liberadas del proceso minero, las que ya han alcanzado el límite de su capacidad y la configuración final de la geoforma, se inicia la etapa que incluye la conformación geomorfológica final, de acuerdo con las medidas establecidas en el programa de manejo para el control de estabilidad de taludes (ficha PMAU-SLJ-BF-11). Esta etapa cuenta con las siguientes fases:
  - 4.1. **Reconformación y perfilado:** consiste en homogenizar los terrenos para establecer una configuración que permita la conservación de las coberturas a sembrar, incluyendo un ajuste de los taludes para que posean pendientes con ángulos inferiores al 30 % (16 a 17 grados en promedio) y el relleno de las depresiones para el manejo del agua (fotografía 7-4).

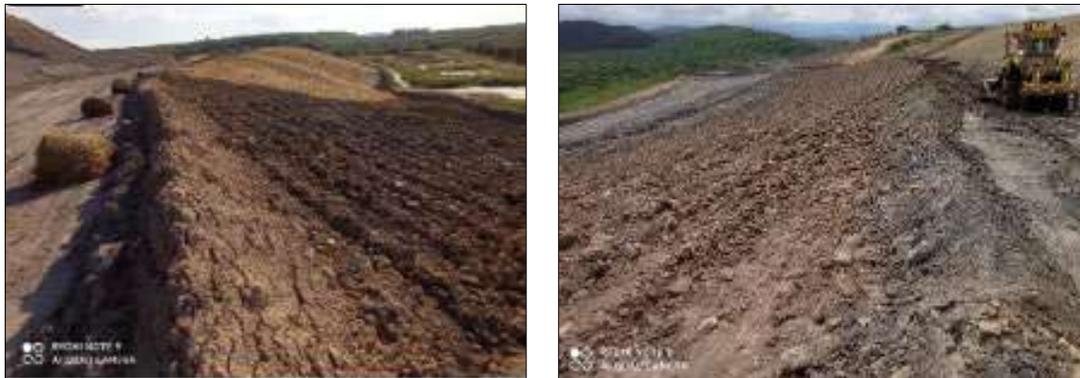
- 4.2. Conformación de bermas:** consiste en la conformación de los soportes de protección en las coronas de los taludes, los cuales apoyan el control de la erosión y sedimentación al reducir el índice de escorrentía superficial (fotografía 7-5).

**Fotografía 7-5.** Conformación de bermas en los botaderos en rehabilitación, durante el año 2021

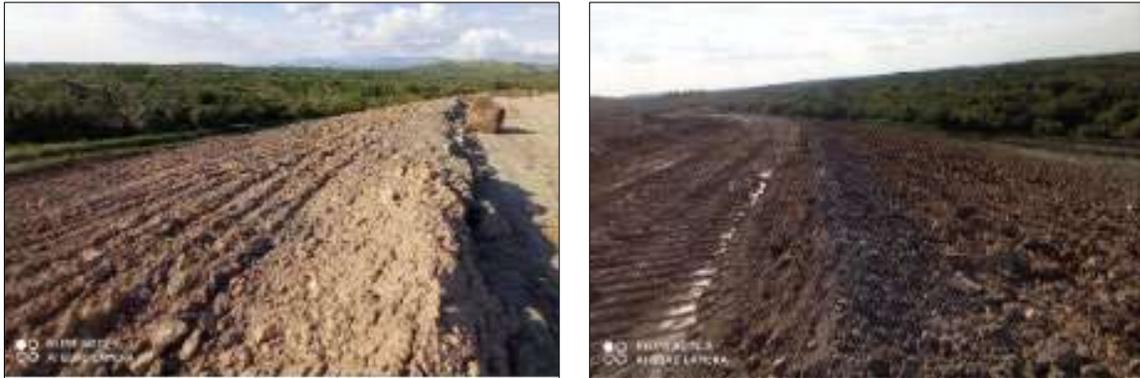
pendiente, permitiendo aprovechar el agua precipitada en los terrenos (fotografía 7-6).

**Fotografía 7-6.** Mantenimiento de camellones en el botadero Santa fe, durante el año 2021

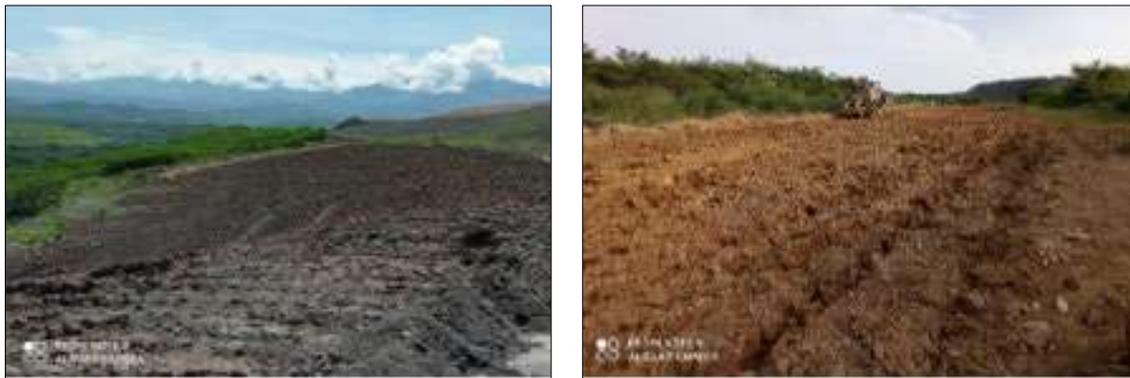
- 4.4. Arado:** esta actividad se realiza con el fin de escarificar la superficie del terreno para mejorar el contacto entre la capa de suelo orgánico y los materiales que conforman el botadero subyacente, además de mejorar la capacidad de infiltración para favorecer el lavado de sales del suelo por debajo del nivel de raíces; consiste en una zanja no mayor a 15 cm de profundidad mediante el uso de la herramienta Ripper acoplada a los equipos tales como motoniveladoras y tractores de oruga o con herramienta manual, dependiendo de la pendiente (fotografía 7-7).

**Fotografía 7-7.** Arado en el Retrollenado Nor-Oriental en el año 2021

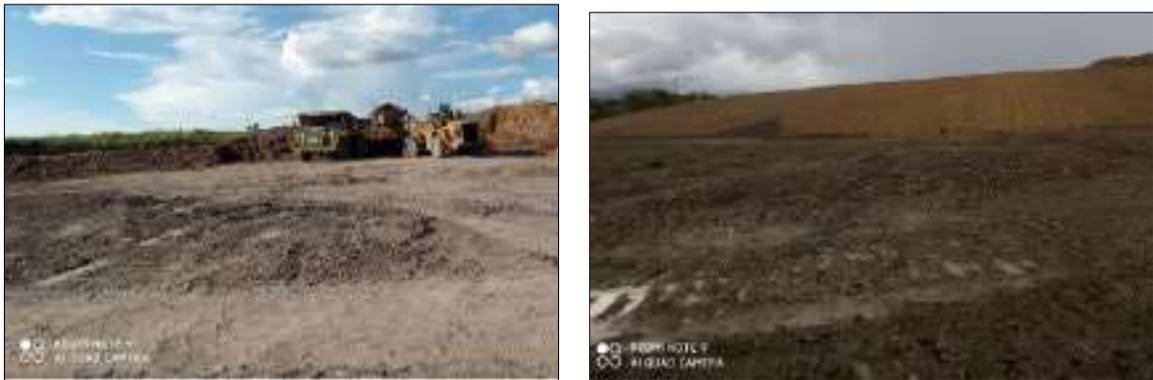
- 4.5. **Transporte y extensión de suelo:** el suelo acopiado y preservado en los bancos establecidos para tal fin, se carga y se dispone en las áreas destinadas a la rehabilitación, según corresponda, extendiendo una capa de mínimo 0,15 m de suelo orgánico desde la parte superior (terrazza o berma) y las laderas de los taludes, hasta la zona más baja, como se indica en el programa de rehabilitación de áreas (suelos) degradados, ficha del PMAU\_SLJ\_BF-06 (fotografía 7-8).

**Fotografía 7-8.** Extensión de suelo en el Retrolleado sector noroccidental y Botadero Santa Fe durante el año 2021

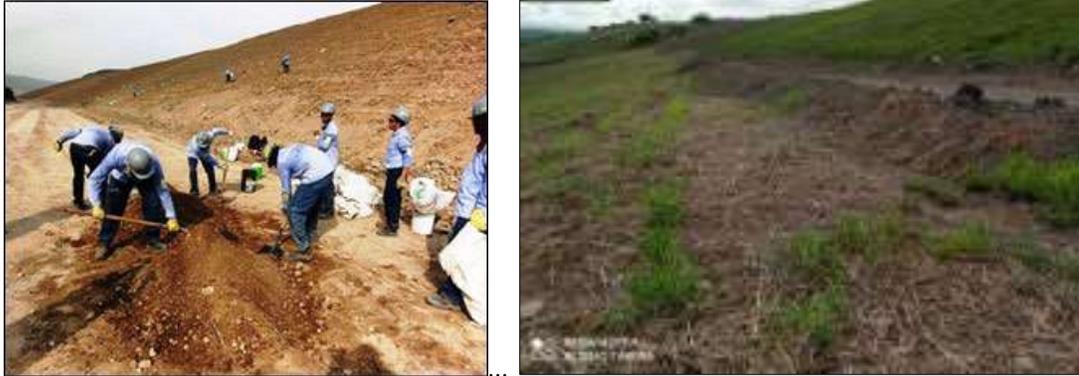
Fotografía 7-9. Siembra de pastos en el Botadero Santa Fe en el año 2021

- 5.1. **Siembra de pastos:** se realiza la siembra manual de gramíneas tales como Carimagua (*Andropogon gayanus*) y Mombasa (*Panicum maximum*), junto con abono orgánico.

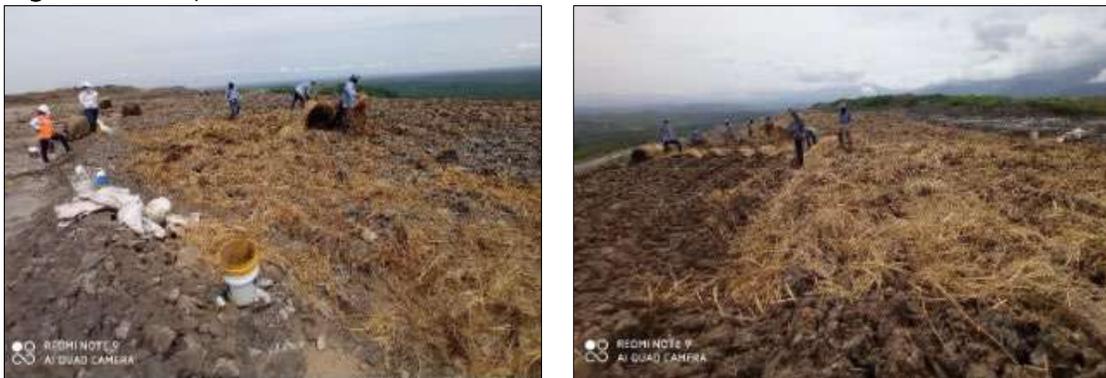
Fotografía 7-10. Aplicación de mulch en el Botadero Santa Fe, durante el año 2021

- 5.2. **Aplicación de mulch:** La aplicación del mulch (material vegetal suelto, como paja, hierba cortada, hojas o heno) se ejecuta manualmente, con el fin de generar un manto protector extendido sobre toda la superficie.

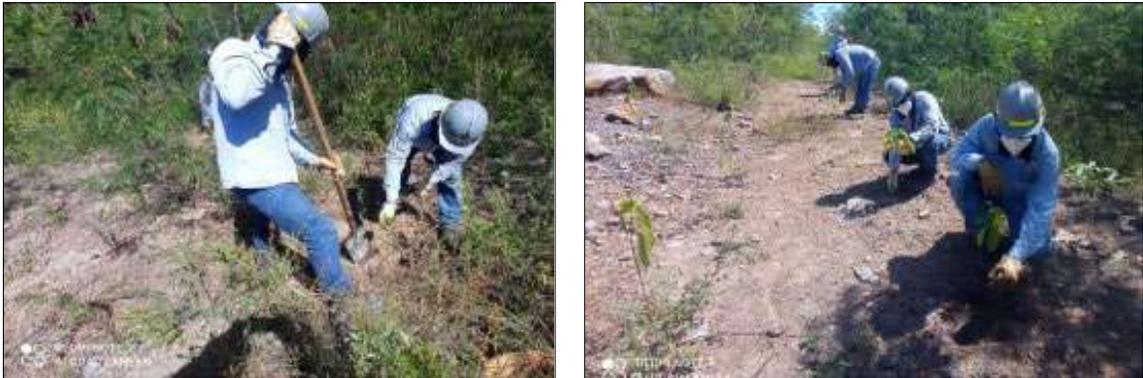
**Fotografía 7-11.** Actividades de reforestación en el Botadero oriental Pedraza.

diversidad biológica, la disminución de la pérdida de suelo y de nutrientes por arrastre y lixiviación de partículas, el mejoramiento de la estructura edáfica, la porosidad, la capacidad de infiltración y el aporte de nutrientes, y a largo plazo, constituir una vegetación representativa de los ecosistemas de la región (fotografía 7-11).

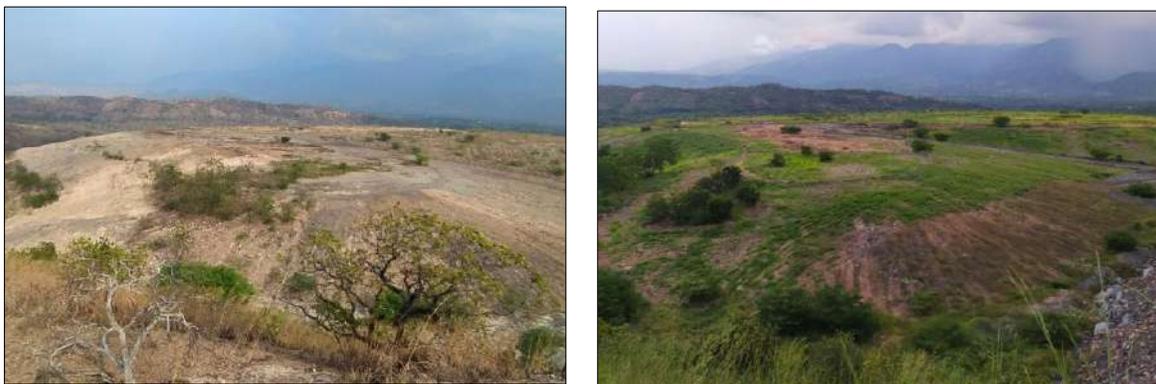
**Fotografía 7-12.** Botadero Santa fe antes y después de las labores de mantenimiento

Durante esta etapa se realizan actividades de mantenimiento dirigidas a corregir inconvenientes con degradación por presencia de surcos y cárcavas identificadas durante el monitoreo de áreas en rehabilitación; estas actividades se realizarán hasta por un periodo de tres (3) años. En esta línea, durante el año 2021 se realizó mantenimiento en 67,39 ha<sup>87</sup> (fotografía 7-12).

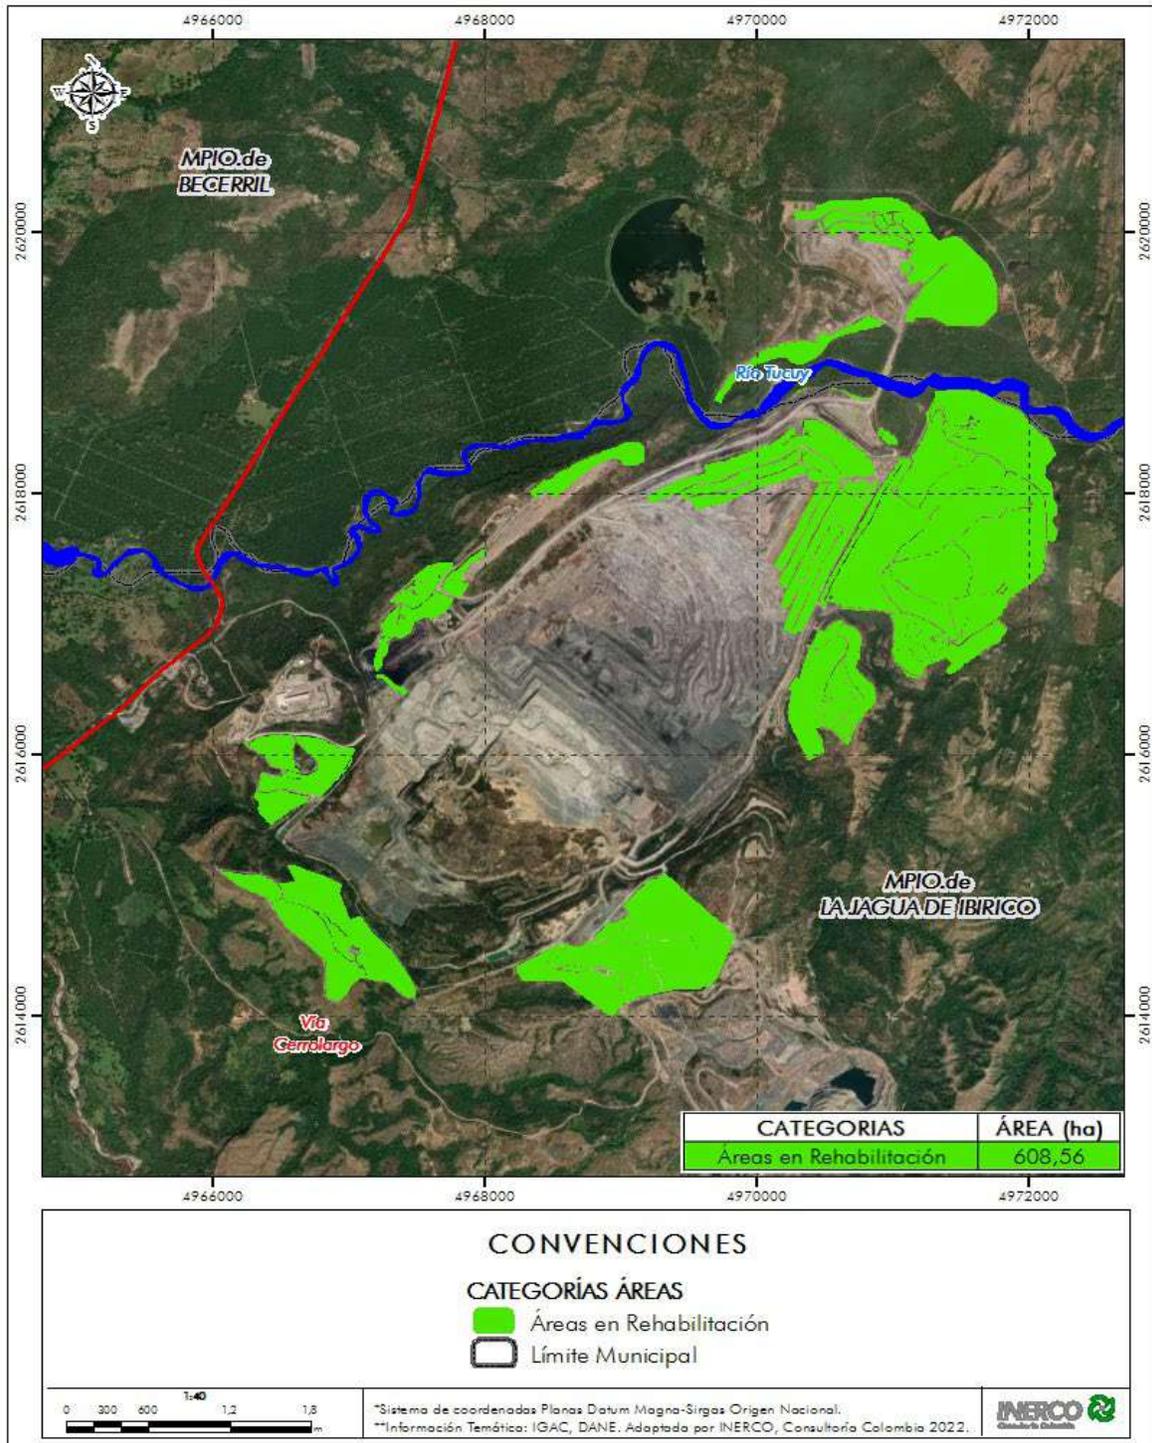
Figura 7-49. Localización de las áreas en rehabilitación, en la mina La Jagua

Según se definió en el numeral 7.1.3.1.3, las áreas en rehabilitación son aquellas en las cuales aún se están ejecutando las actividades de revegetalización y reforestación, para garantizar que la cobertura vegetal continúe de manera autónoma el desarrollo estructural hacia una cobertura vegetal madura. Estas áreas, de acuerdo con el consolidado hasta el año 2022, corresponden a 608,56 ha (tabla 7-1). En la figura 7-49 se presenta la localización de estas áreas en la mina La Jagua.

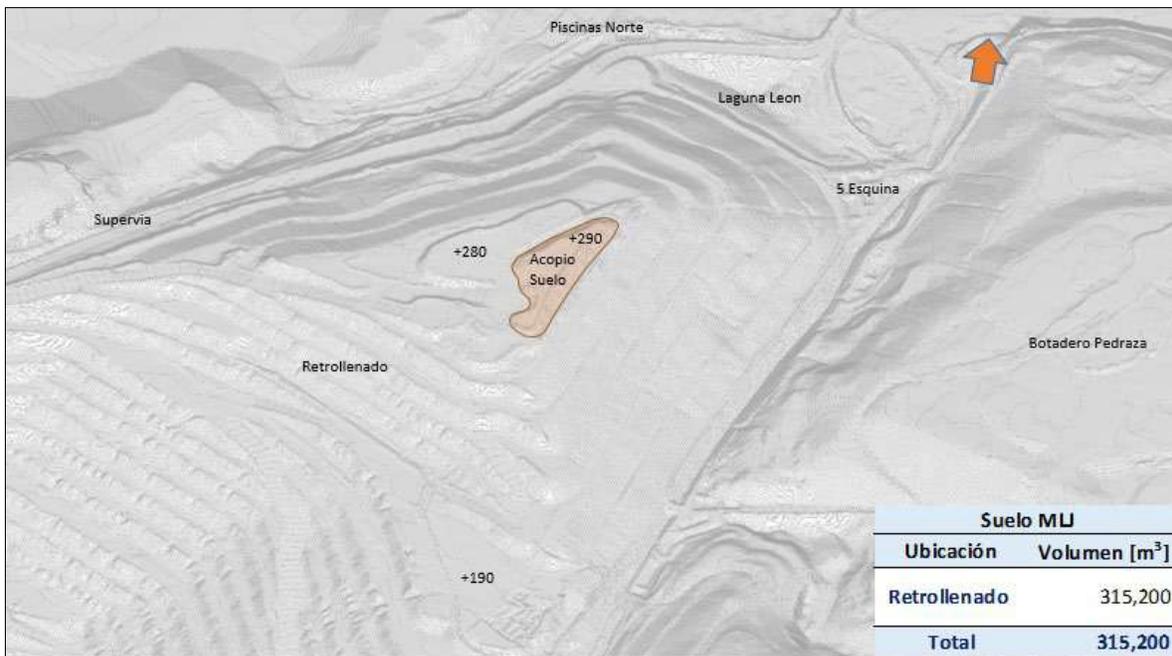
**Figura 7-50.** Localización del acopio de suelo orgánico y volumen disponible para rehabilitación

En cuanto a la actualización del balance de suelos, precisando los volúmenes disponibles y los requerimientos de suelo para atender los procesos de rehabilitación, a la fecha se cuenta con un volumen total de 315.200 m<sup>3</sup>, en el acopio de suelos del nivel 290 del retrollenado, como se observa en la figura 7-50.

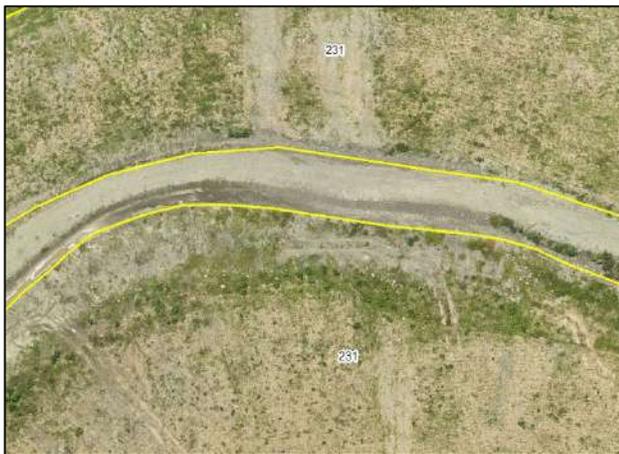
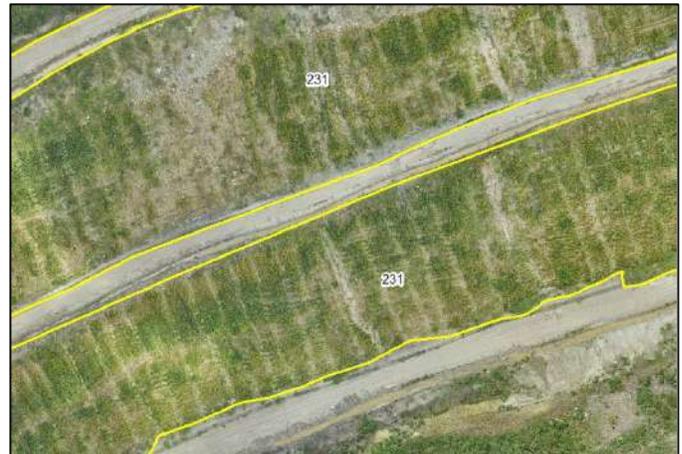
**Fotografía 7-13.** Polígonos en cobertura de pastos limpios

Sin embargo, en la mina La Jagua, los pastos limpios constituyen aquellas áreas que han logrado consolidar la fase inicial de establecimiento de cobertura, a través de la predominancia de especies herbáceas, propios de los procesos de rehabilitación desarrollados por la mina en sus áreas de botaderos que ya han alcanzado su capacidad y configuración final (fotografía 7-13).

Pastos limpios en botadero Santa Fe-Danies

Pastos limpios en área de retrolleado

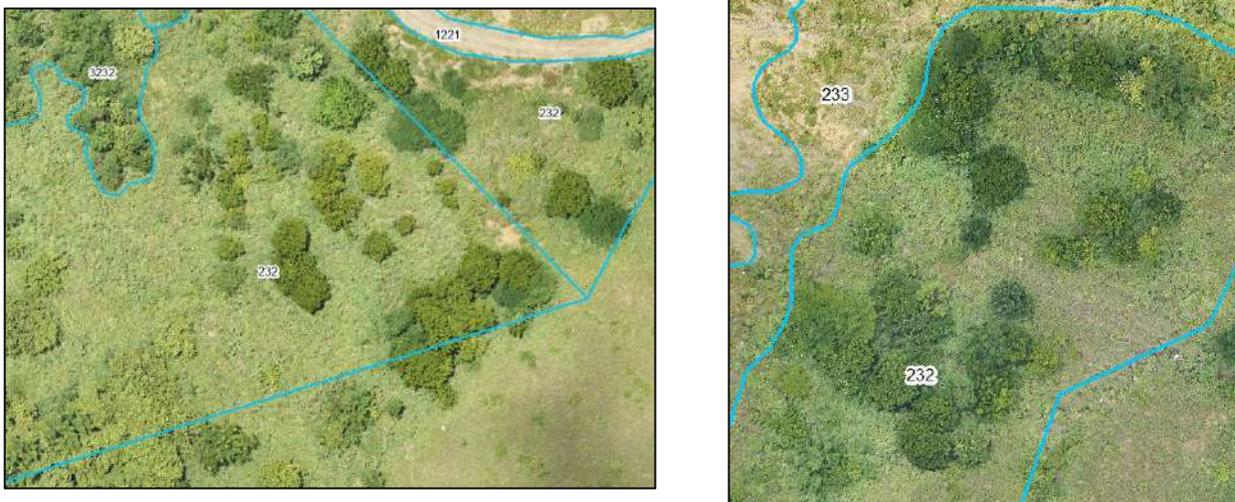
**Fotografía 7-14.** Polígonos en cobertura de pastos arbolados en botadero El Tesoro

En la mina La Jagua, los pastos arbolados constituyen aquellos sectores con vegetación herbácea consolidada (pastos) y que tienen presencia esporádica de árboles, los cuales obedecen a procesos de reforestación en algunos polígonos como parte de los procesos de rehabilitación realizados por la mina, por lo tanto no pueden catalogarse únicamente como pastos limpios, sino que, por la evidencia de individuos con alturas mayores a 5 metros y una distribución aleatoria, pueden interpretarse como pastos arbolados (fotografía 7-14).

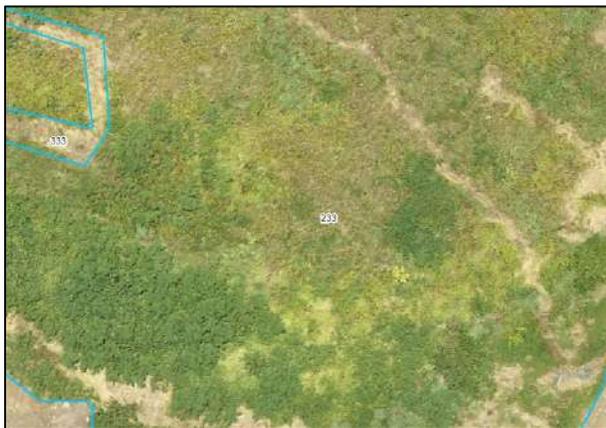
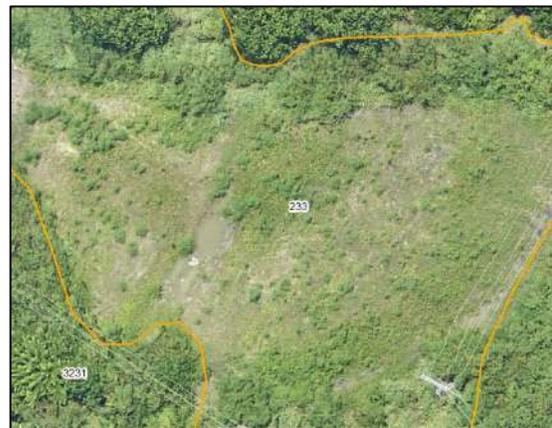
**Fotografía 7-15.** Polígonos en cobertura de pastos enmalezados

En la mina La Jagua, se presentan gran cantidad de polígonos en pastos enmalezados y corresponden a procesos sucesionales tras establecer cobertura con las especies de pastos utilizados en la rehabilitación, como carimagua y mombasa, luego de consolidarse los pastos también se da la colonización de múltiples especies de porte herbáceo, que van conformando una cobertura de pastos de diferentes alturas, herbáceas e incluso arbustos (fotografía 7-15).

Pastos enmalezados en botadero El Tesoro

Pastos enmalezados en el botadero Las Cumbres

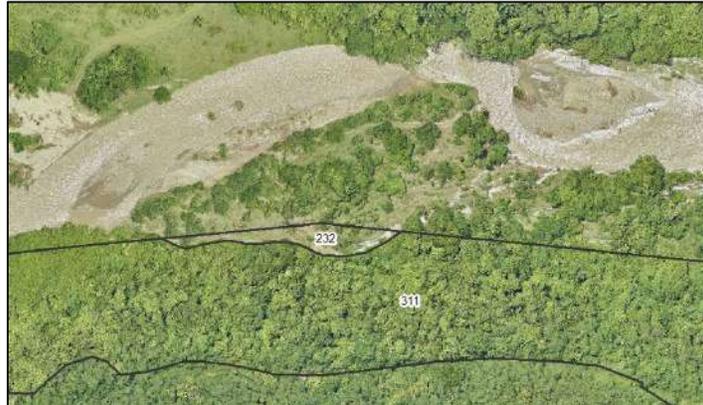
Fotografía 7-16. Cobertura de bosque denso en 2022

Corresponde a sectores externos y aledaños al río Tucuy en el costado norte de la mina La Jagua, botadero Pedraza, en los que se evidencia cobertura boscosa consolidada (fotografía 7-16).

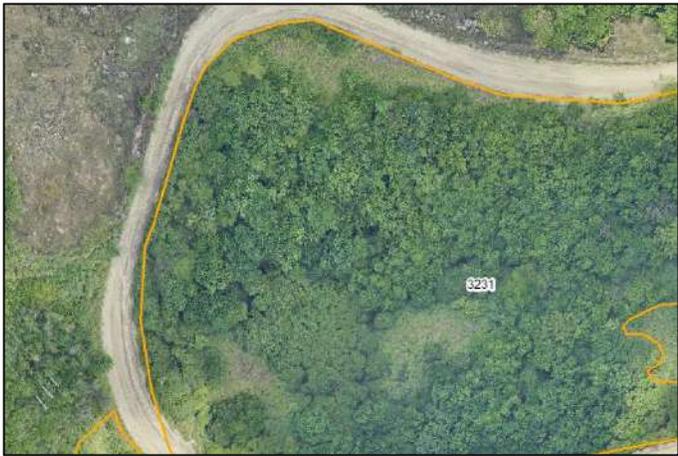
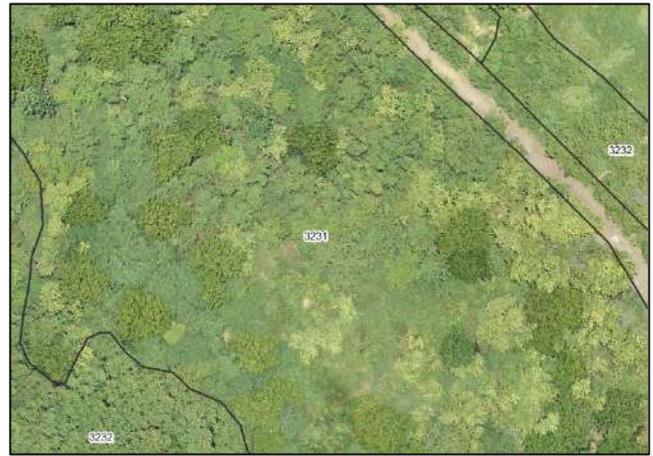
**Fotografía 7-17.** Cobertura de vegetación secundaria alta

En la mina La Jagua, la vegetación secundaria alta se encuentra en sectores en que los procesos de rehabilitación tienen un grado importante de avance y antigüedad, puesto que, están conformados por vegetación de porte arbóreo y arbustos maduros (fotografía 7-17).

Vegetación secundaria alta en botadero Las Cumbres

Vegetación secundaria alta en el botadero Pedraza

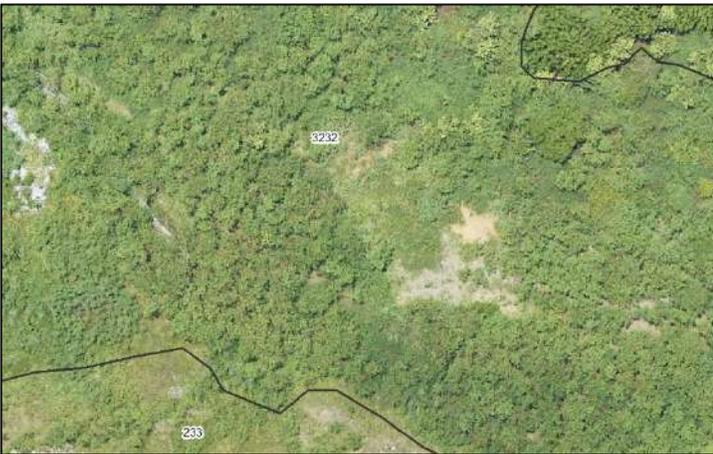
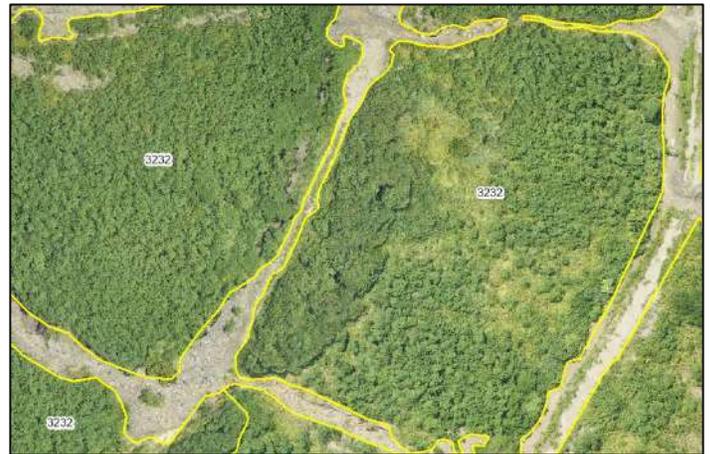
**Fotografía 7-18.** Cobertura de vegetación secundaria baja

En la mina La Jagua, estas vegetaciones secundarias corresponden a sitios en los que se evidencia un proceso intermedio hacia la consolidación de coberturas de tipo arbolado, dado que, la vegetación secundaria baja se encuentra conformada principalmente por arbustos y árboles de bajo porte con gran cantidad de individuos y especies establecidas en los procesos de rehabilitación, así como la presencia de claros o pequeños sectores inmersos de pastos enmalezados, lo cual es común en vegetaciones secundarias en procesos de consolidación y estados sucesionales tempranos (fotografía 7-18).

Vegetación secundaria baja en botadero Pedraza

Vegetación secundaria baja en área de retrolenado

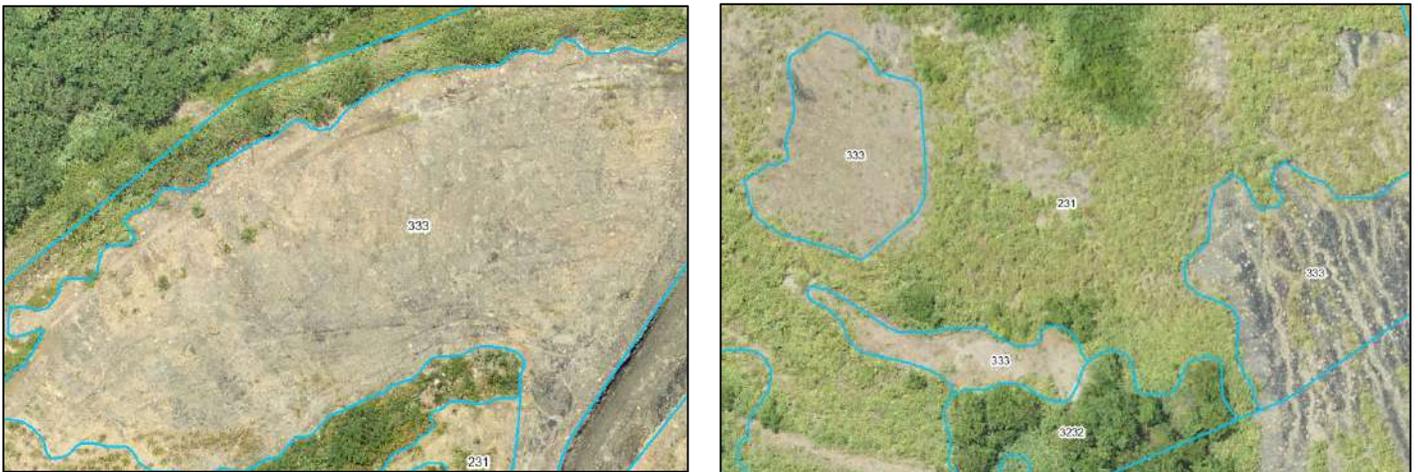
**Fotografía 7-19.** Ejemplos de polígonos interpretados como tierras desnudas y degradadas en 2022, botadero El Tesoro

En el área de botaderos de la mina La Jagua, fueron interpretados como tierras desnudas y degradadas aquellos pequeños polígonos con preparación del terreno y acondicionamiento del suelo (extensión del suelo), que constituyen la fase inicial del proceso de rehabilitación, realizada en los sectores de los botaderos que ya han alcanzado el límite de su capacidad y su configuración final.

Asimismo, se clasificaron en esta cobertura aquellos sectores con suelo descubierto y evidencias de desecamiento o mortalidad de la vegetación herbácea, también los polígonos con presencia de cepas escasas y aisladas de pastos y pequeños arbustos aislados (fotografía 7-19).

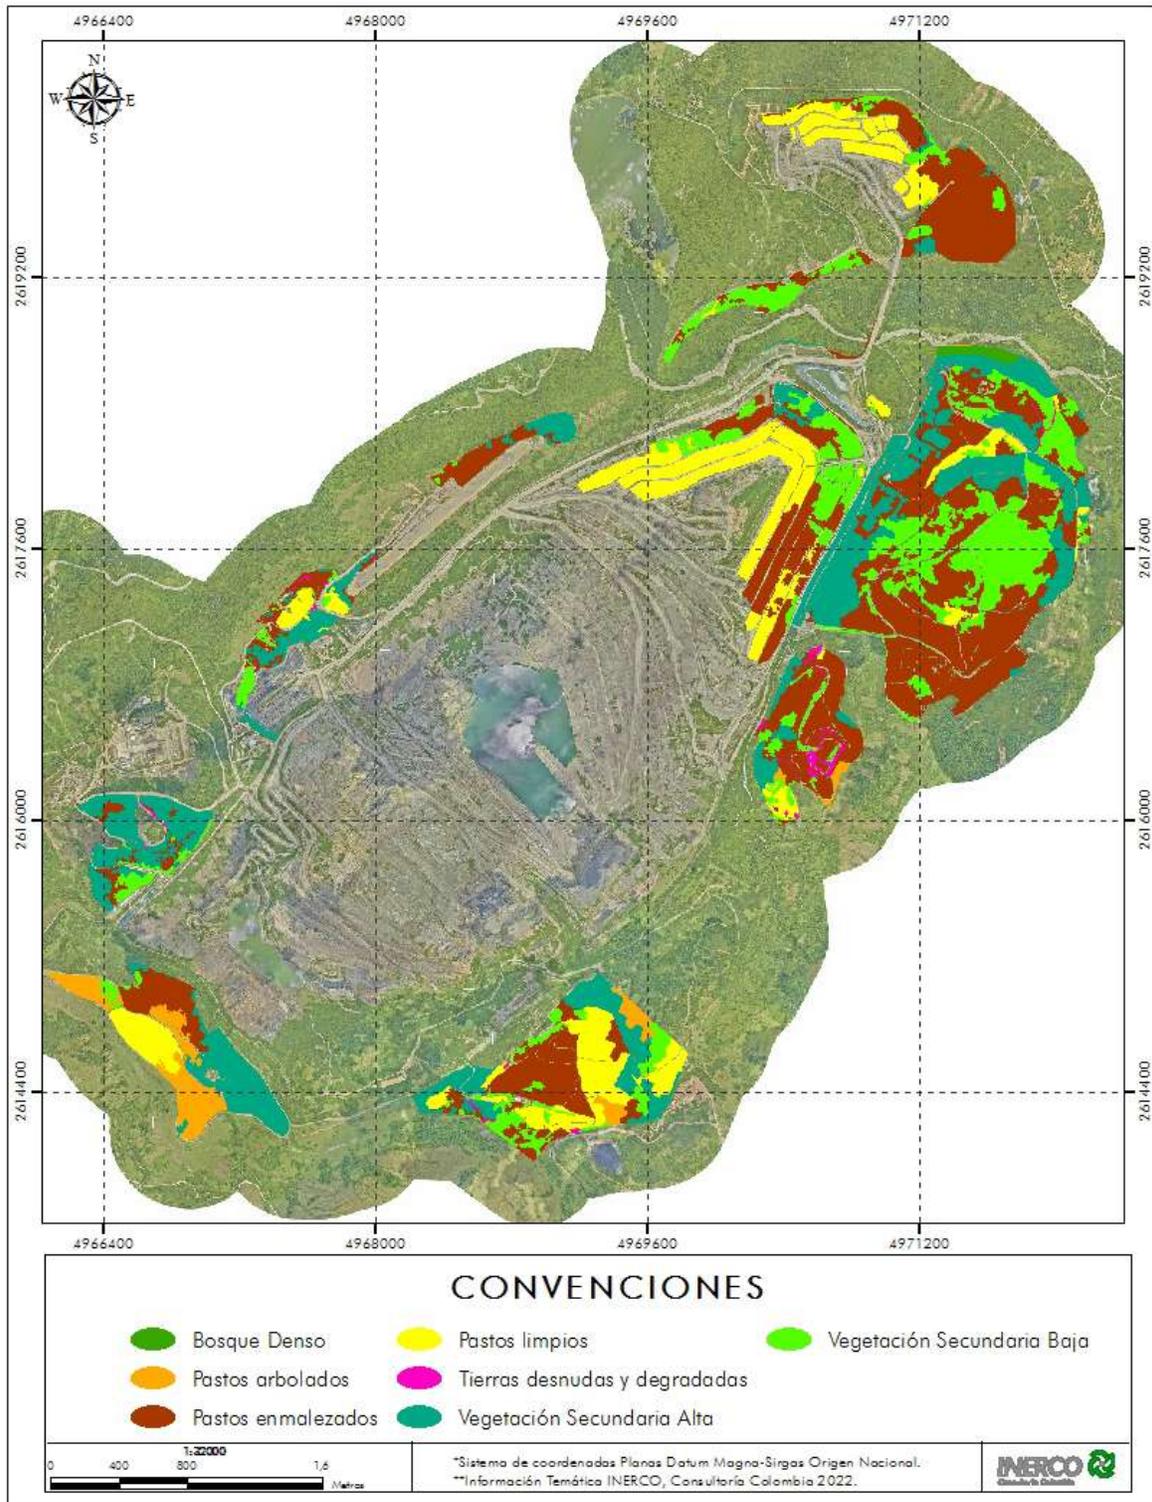
Figura 7-52. Distribución de las coberturas en Áreas en Rehabilitación

ciclos anteriores de revegetalización, constituyen únicamente 4,17 ha, equivalentes al 0,7 % de la categoría de “áreas en rehabilitación”, lo que permite inferir que los procesos de rehabilitación han sido efectivos en la gran mayoría de sectores de la mina La Jagua. Para estas áreas, se procede a realizar nuevamente la extensión de suelo, siembra de semillas de pastos y aplicación de mulch durante los procesos de mantenimiento, con el objetivo de consolidar efectivamente las coberturas en la totalidad de áreas de botaderos (figura 7-52).

Categoría	Cobertura	Nomenclatura	Área (ha)
Áreas en rehabilitación	Bosque denso	311	3,03
	Pastos arbolados	232	21,05
	Pastos enmalezados	233	233,81
	Pastos limpios	231	96,91
	Tierras desnudas y degradadas	333	4,17
	Vegetación secundaria alta	3231	139,61
	Vegetación secundaria baja	3232	109,98
<b>Total Áreas en rehabilitación</b>			<b>608,56</b>
Áreas rehabilitadas	Pastos arbolados	232	9,42
	Pastos enmalezados	233	5,62
	Pastos limpios	231	4,09
	Tierras desnudas y degradadas	333	0,09
	Vegetación secundaria alta	3231	55,00
	Vegetación secundaria baja	3232	59,76
<b>Total Áreas rehabilitadas</b>			<b>133,97</b>
Total general			742,53

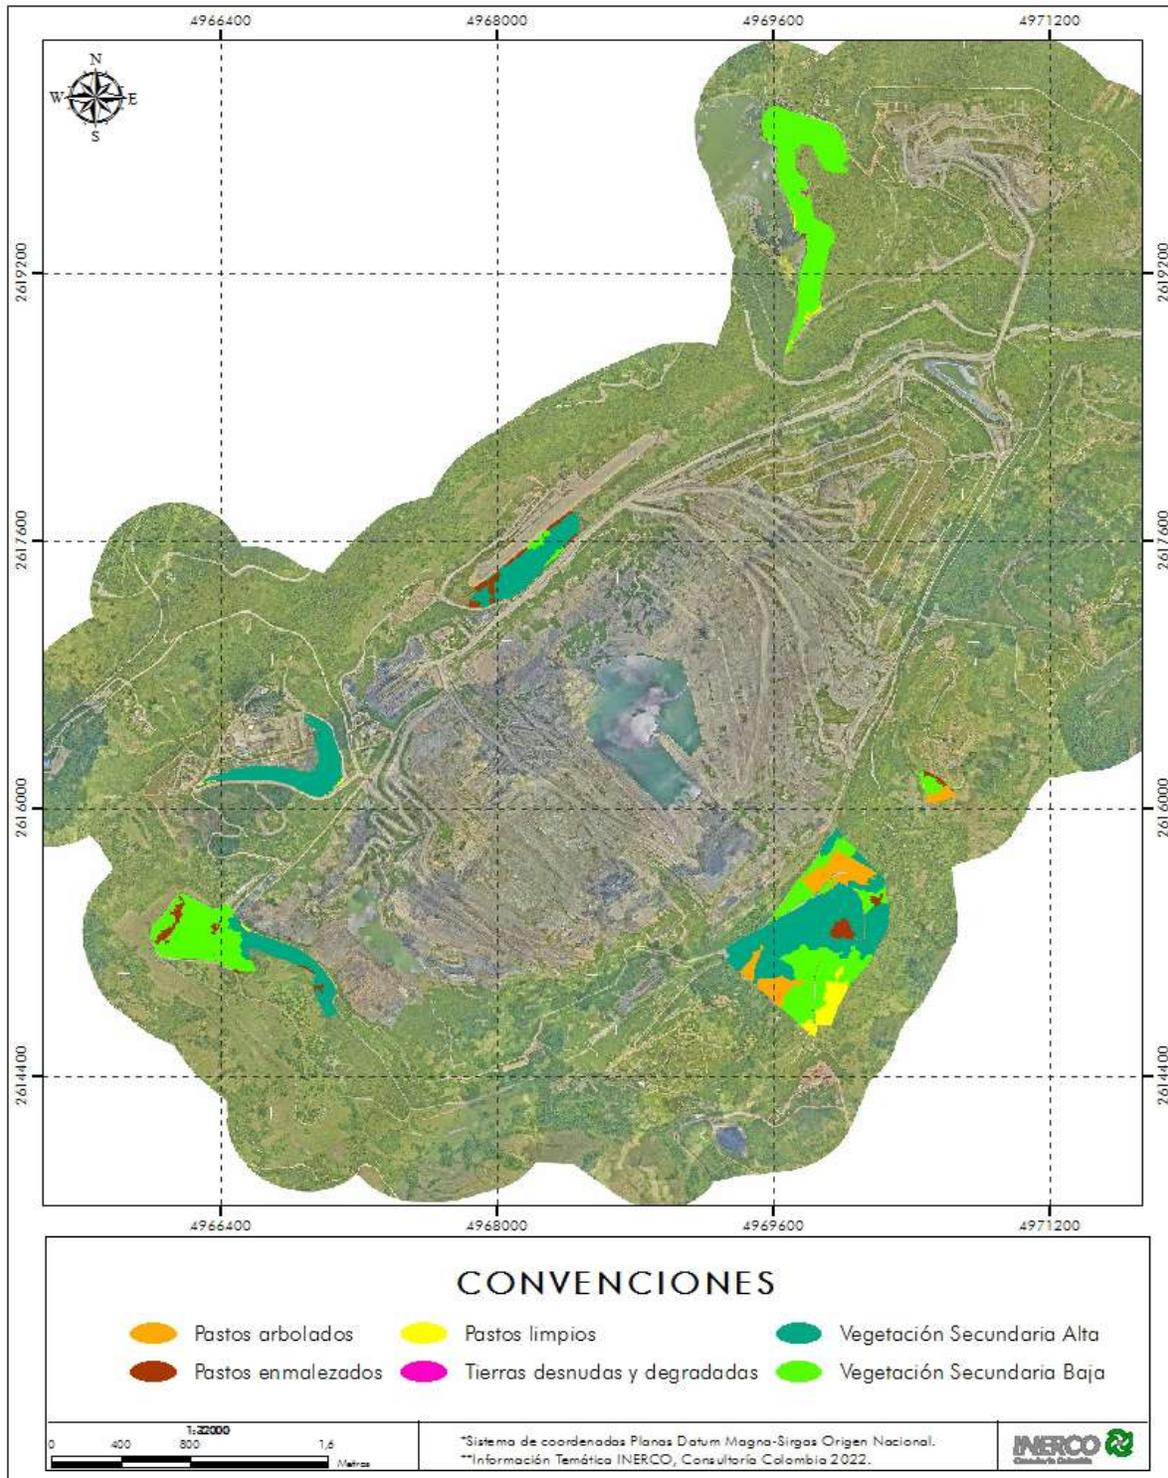
Figura 7-53. Distribución de las coberturas en Áreas Rehabilitadas

Por otra parte, las áreas rehabilitadas suman 133,97 ha, de las cuales 59,76 ha corresponden a vegetación secundaria baja y 55,00 ha a vegetación secundaria alta, siendo las coberturas predominantes, como se evidencia en la figura 7-53, lo que confirma procesos avanzados de rehabilitación hacia la consolidación de coberturas arboladas, asimismo, la presencia de áreas del grupo de pastos, es decir, arbolados, enmalezados y limpios, es significativamente menor en comparación con la categoría “áreas en rehabilitación”. Como tierras desnudas o degradadas se clasificó únicamente un (1) polígono de 0,09 ha.
