## ACTUALIZACIÓN DEL PLAN DE CIERRE DE LA MINA LA JAGUA

# ACTUALIZACIÓN DEL PLAN DE CIERRE DE LA MINA LA JAGUA

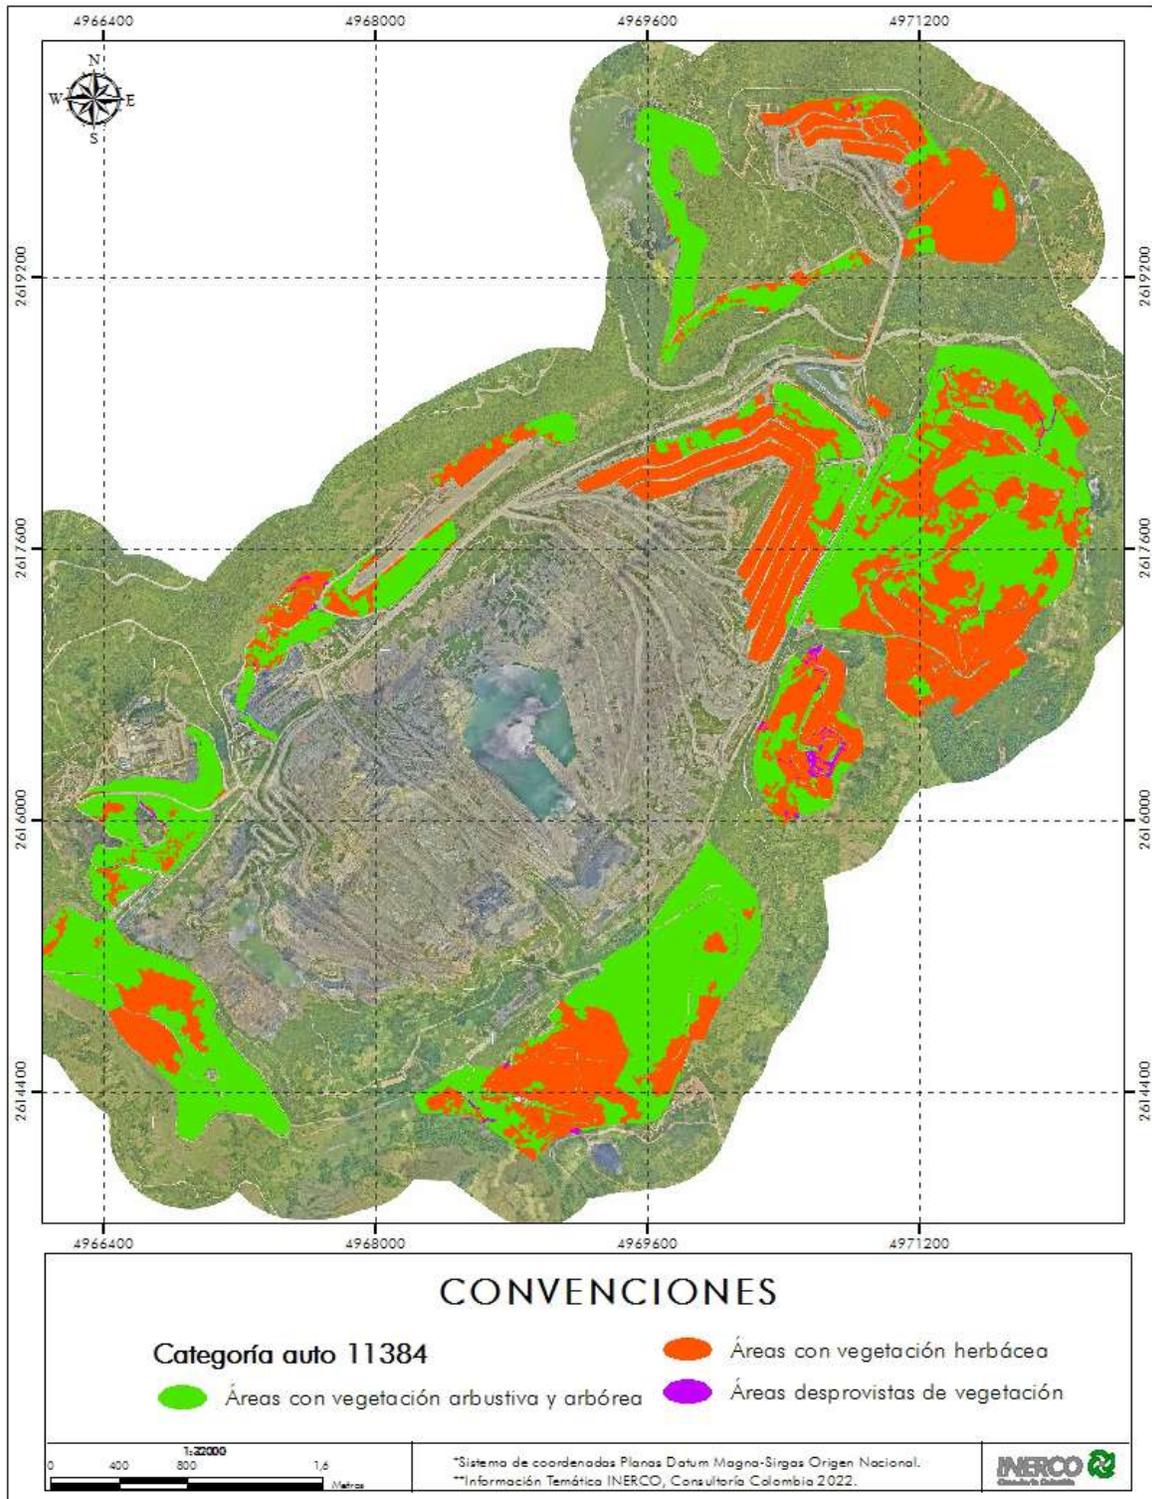
Figura 7-54. Distribución de la reclasificación por categoría de rehabilitación

En la figura 7-54 se observa la distribución de la reclasificación realizada, al interior de los botaderos y área de retrolleado de la mina La Jagua.

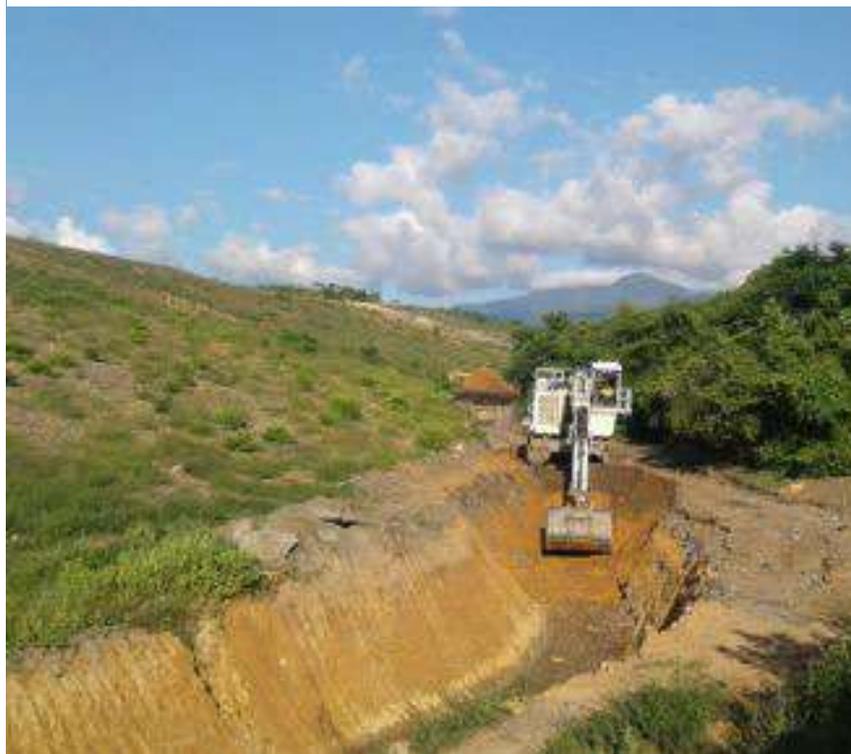
**Fotografía 8-20** Construcción canal principal Botadero Santa Fe

El botadero Santa Fe se encuentra localizado al norte de la mina La Jagua, rodeado por los caños Babilla y Tucucito, y por el río Tucuy. Cuenta con tres (3) piscinas de sedimentación al lado Noroeste y cuatro (4) piscinas en el costado sureste. Entre los años 2014 y 2017 se construyeron 1.893 ml de canales y 4.566 ml de cunetas de recolección que permiten mantener el control de aguas de escorrentía de la mayor parte del área superficial del botadero.

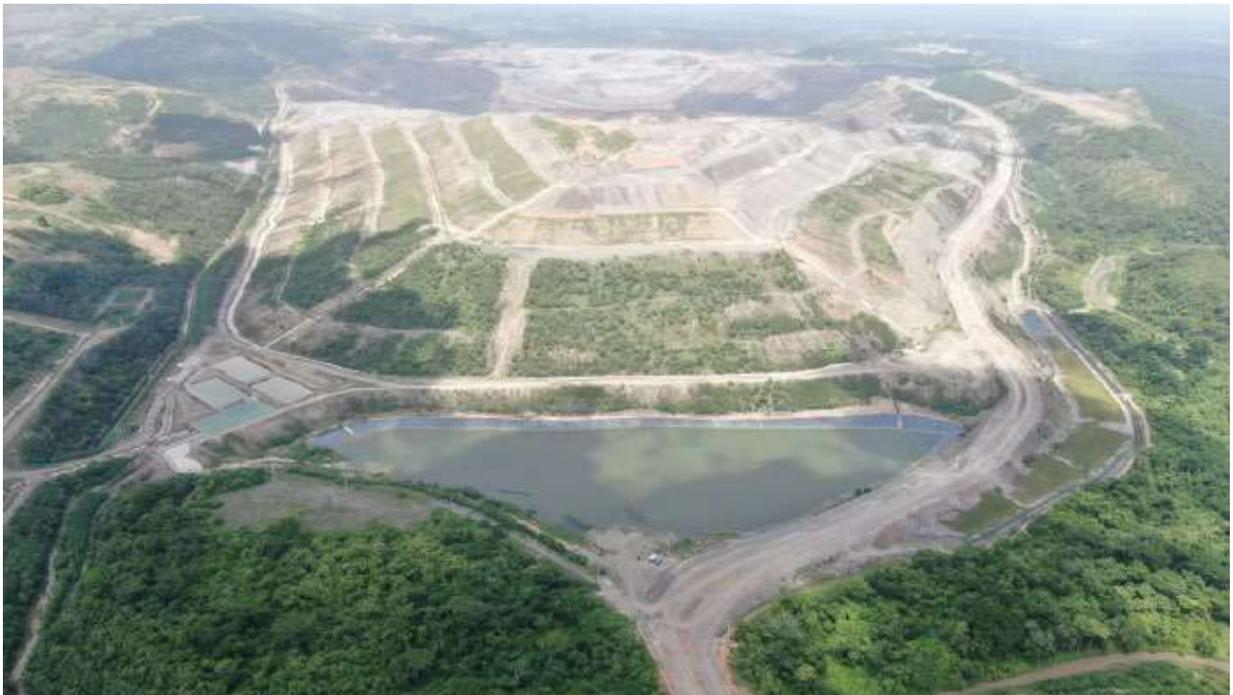
**Fotografía 7-22** Sistema de drenaje Norte

El otro sector cuenta con un sistema lagunar de 7 piscinas de sedimentación y actualmente recibe la escorrentía del costado occidental del retrolenado norte. En este sector se han construido 14.648 ml de cunetas de recolección y 5.929 ml de canales principales, que se suman a los 170ml de 5 esquinas, y que conforman todo el sistema de manejo de aguas.

Adicionalmente cuenta con la piscina León, que brinda solución de almacenamiento y tratamiento primario para las aguas del sector norte.

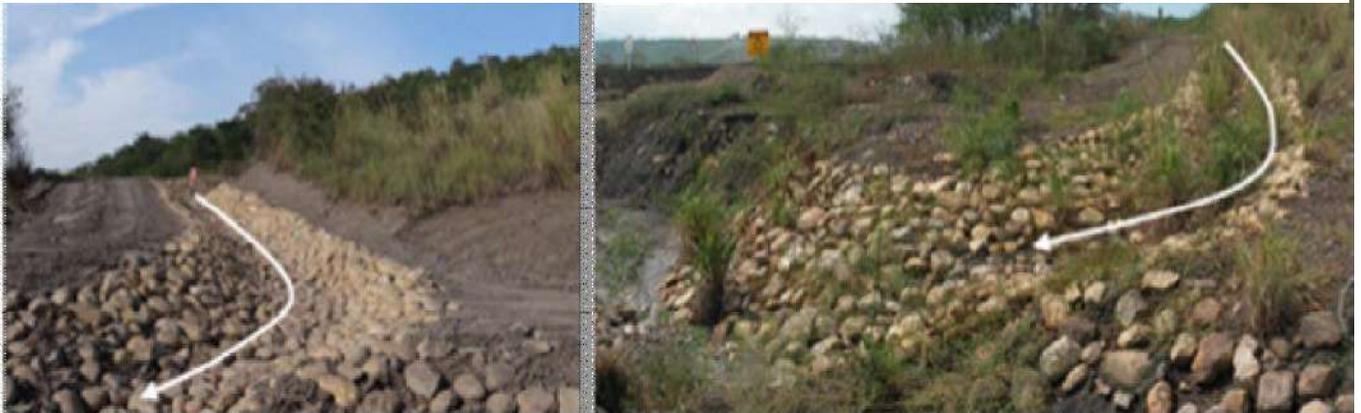
**Fotografía 8-23** Canal de recolección de aguas lluvias sector Las Cumbre

Este sector está ubicado al oeste de la mina La Jagua y allí se encuentran las oficinas administrativas, talleres y acopio de llantas de equipos pesados. Este sector está conformado por cinco (5) canales de 695ml en total.

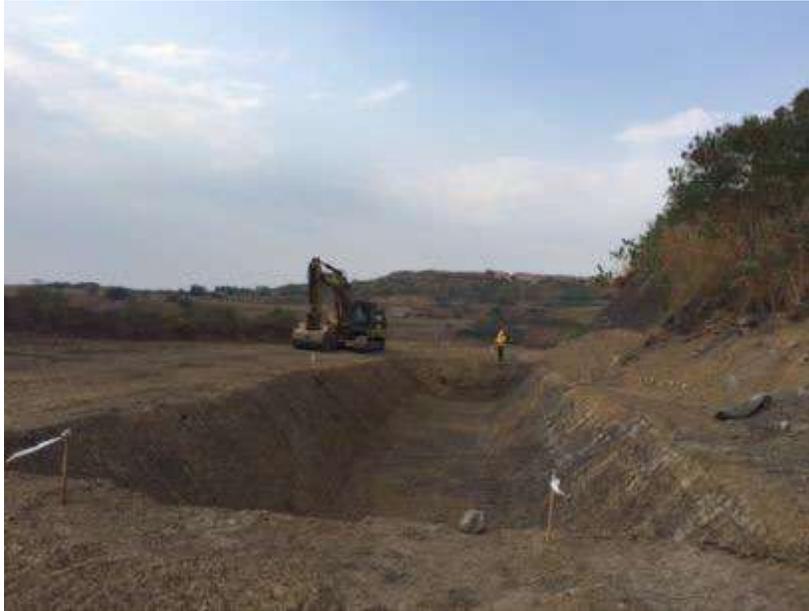
**Fotografía 7-24** Construcción canal sector Las Delicias

Corresponde al costado sureste y suroeste del pit sur. El sistema Las Delicias recolecta las lluvias propias de su área aferente y las aguas provenientes de los sectores Antigua Pista, Cerro de Piedra (sector sur), Botadero Sur CDJ y parte del botadero CMU. Este canal inicia en el punto de unión del canal proveniente de Cerro de Piedra y CMU, y finaliza en el sitio de vertimiento sobre el antiguo cauce de la Quebrada Santa Cruz. Presenta una longitud de 3.066 ml (canales No. 21, 22, 23 y 24). El sistema lagunar de Las Delicias, está conformado por cuatro (4) piscinas de sedimentación en serie para la decantación de los sedimentos.

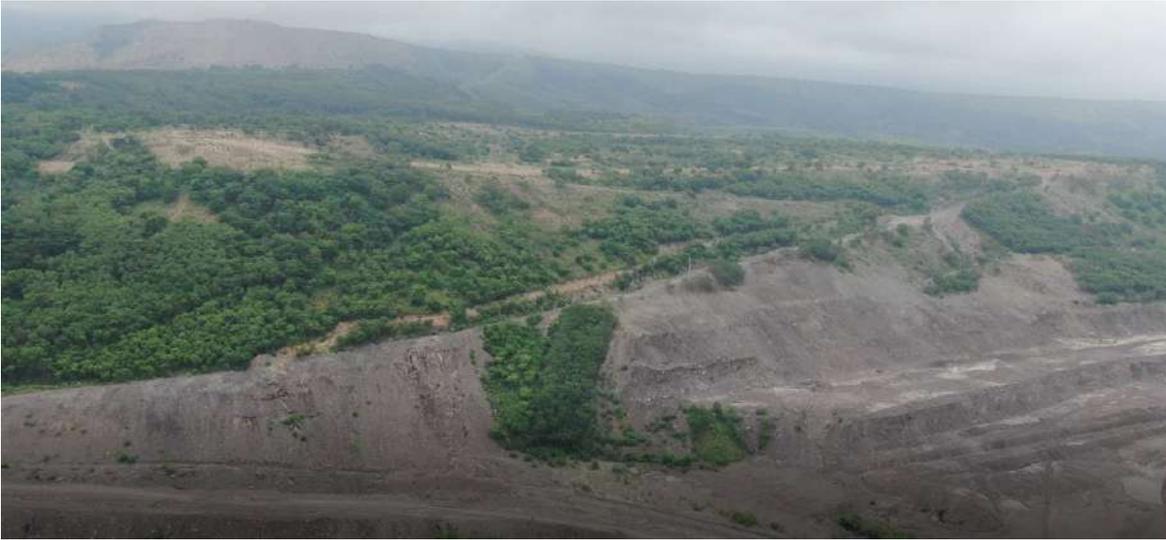
**Fotografía 7-25** Construcción bajante principal botadero antigua pista

Se encuentra localizado hacia el sur de la mina. Actualmente el sector cuenta con una longitud de cunetas cercana a los 2.616 ml distribuidos en los diferentes niveles del botadero, como también 3.163 ml de bajantes/canales principales. Se han recubierto 520 ml de canales mediante el uso de geomembrana y 650 ml de canales con piedra pegada. El sistema de drenaje del botadero está compuesto por cuatro (4) piscinas de sedimentación en serie construidas para la remoción de cargas sólidas de las aguas. Las aguas captadas en el sector Antigua Pista se descargan en el Canal Las Delicias.

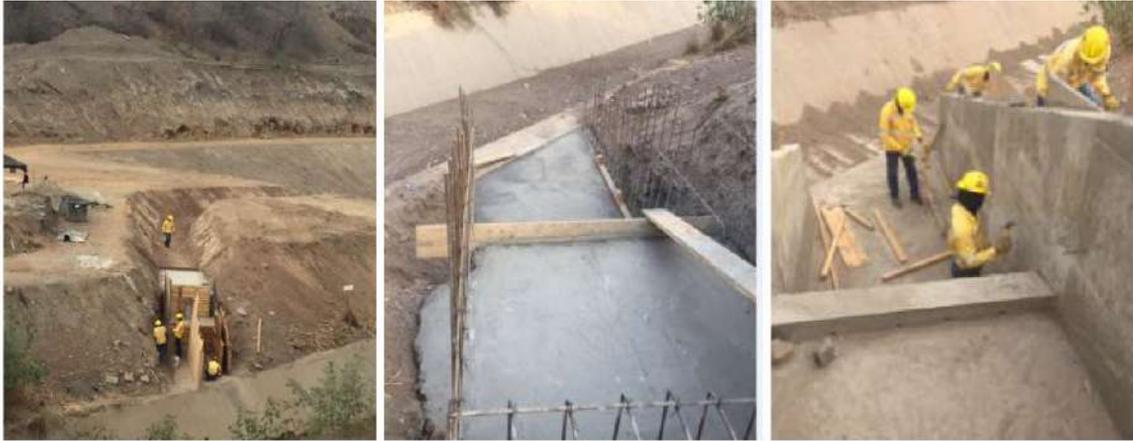
Fotografía 8-26 Estructura de vertimiento botadero El Tesoro

Se encuentra localizado hacia el este de la mina y del canal Canime. El sector presenta en total 2.227 ml de cunetas construidas y distribuidas por los diferentes niveles del botadero, como también 973 ml de bajantes/canales principales, que se encuentran recubiertas en enrocado de piedra pegada sobre toda su longitud y escalones en gaviones hasta realizar la entrega al sistema lagunar. El sector cuenta con dos piscinas de sedimentación ubicadas en serie, de las cuales la primera piscina no se encuentra impermeabilizada, con el fin de realizar las actividades de mantenimiento (limpieza de lodos decantados); la segunda piscina de sedimentación se encuentra impermeabilizada con geomembrana. Posterior a la remoción de cargas sólidas de las aguas en el sistema lagunar, se presenta un canal de descarga o de vertimiento sobre el canal Canime, el cual está compuesto por un canal recubierto en piedra pegada y una estructura de entrega o descarga construida en concreto reforzado.

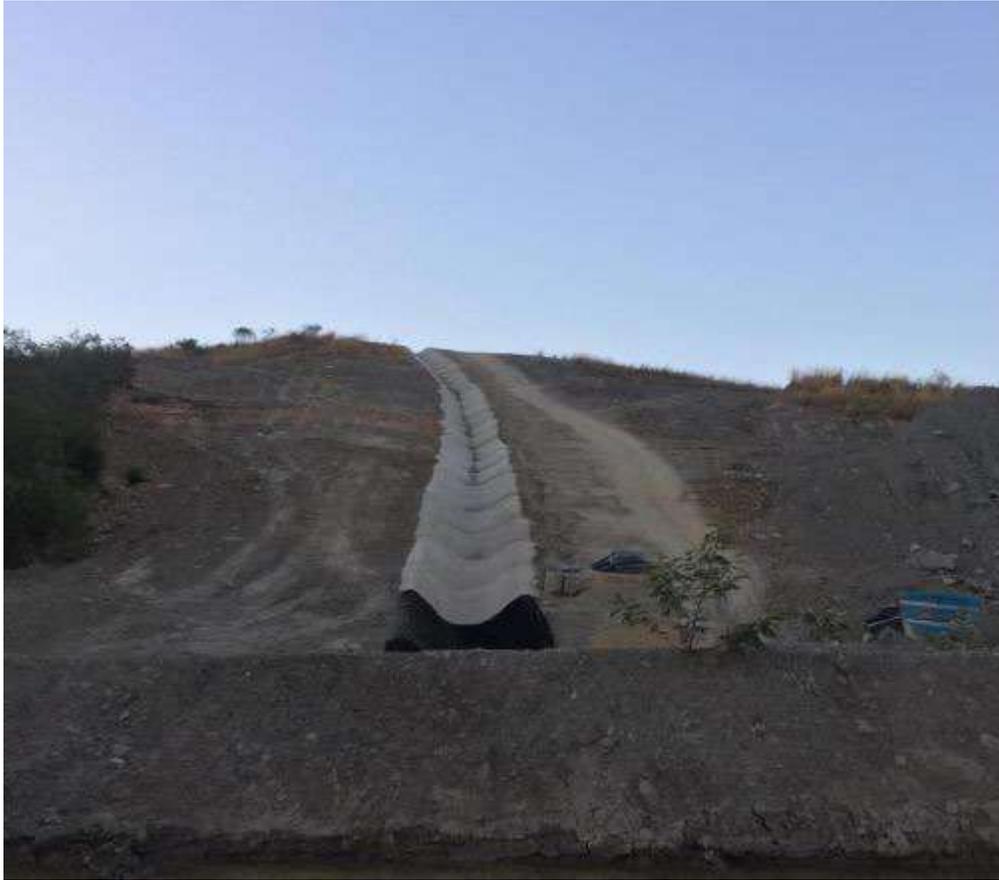
Fotografía 7-27 Descole Botadero Oriental

El Botadero Oriental se encuentra localizado al este de la mina La Jagua, entre las fuentes canal Canime, río Tucuy, quebrada Pedraza y quebrada Ojinegro. Este botadero cuenta con varias estructuras hidráulicas construidas para el manejo de las aguas lluvias, dentro de las cuales se tienen dieciséis (16) piscinas de sedimentación impermeabilizadas en geomembrana, 8.756 ml de cunetas de recolección y 8.334 ml de canales principales.

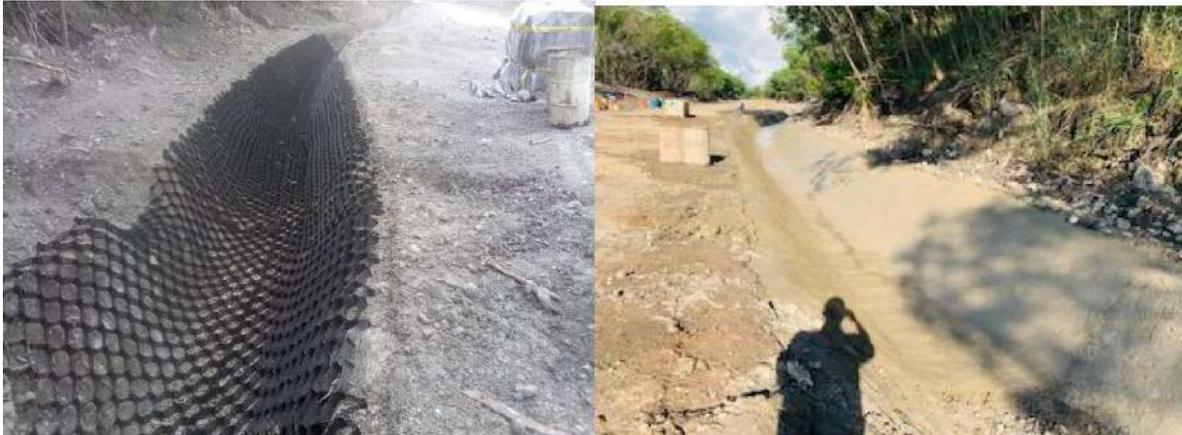
**Fotografía 7-29** Construcción de canal Botadero CMU

El Botadero CMU – berma 210 se encuentra localizado al sureste de la mina La Jagua, entre las fuentes hídricas canal Canime y la quebrada Ojinegro. Cuenta con varias estructuras hidráulicas construidas para el manejo de las aguas lluvias, dentro de las cuales se tienen dos (2) piscinas de sedimentación, 2.023 ml de canales principales, 450 ml de cunetas y una (1) estructura de vertimiento/entrega al canal Canime.

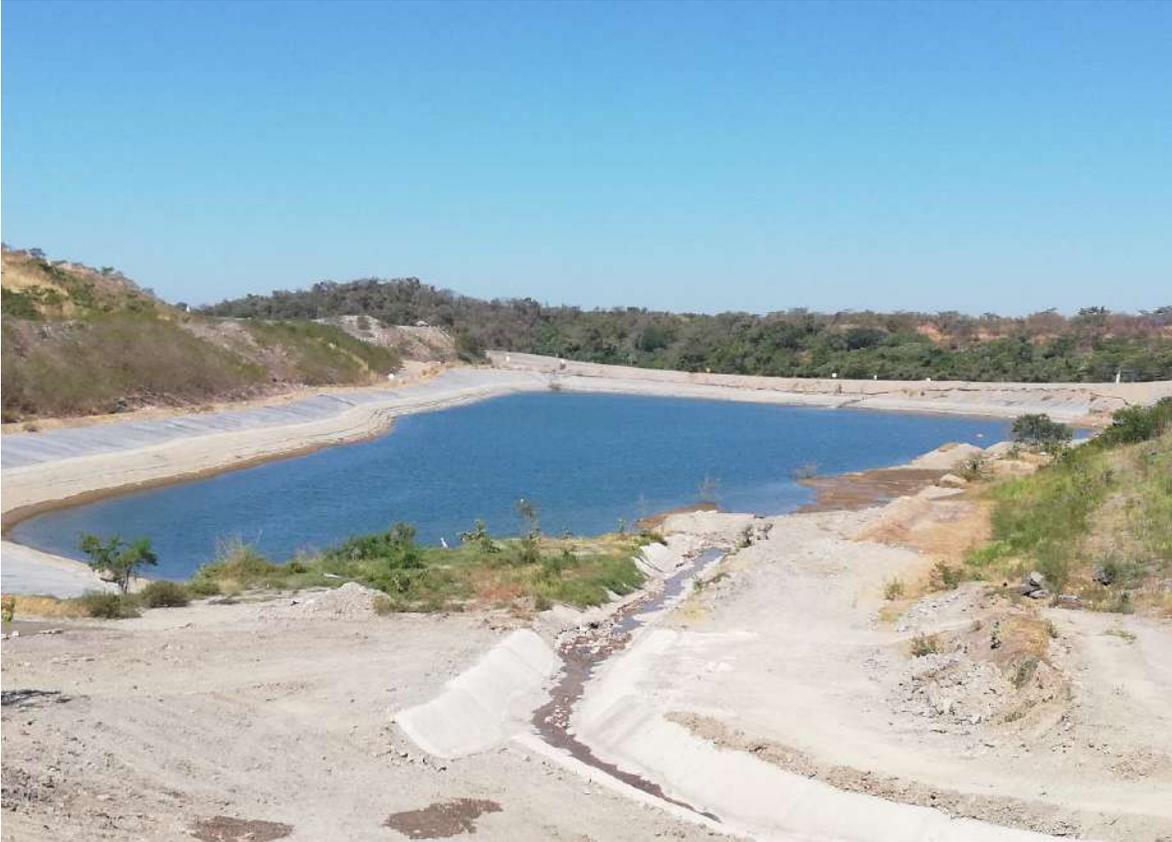
**Fotografía 7-31** Piscina León

Retrollenado Norte y Norte (Pista Aérea). Las actividades constructivas de la piscina León finalizaron durante el primer trimestre del año 2018.

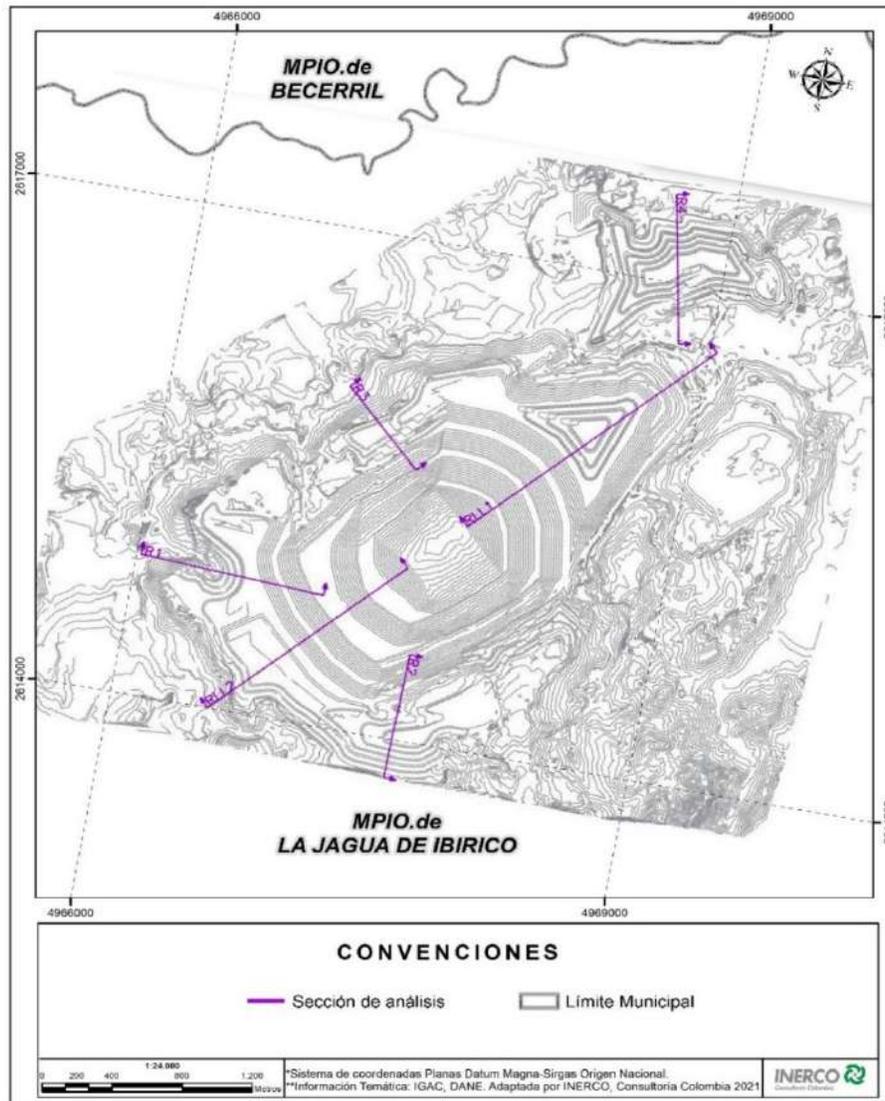
Figura 7-55. Localización secciones de análisis año 2028

Con el fin de revisar los niveles de amenaza que presentaría la zona de retrolenado y rellenos cuando alcance su mayor altura de conformación (año 2028), fueron analizadas las secciones que se presentan en la figura 7-55. En el caso del retrolenado localizado en el costado norte, se proyecta alcanzar la cota 328 m. s. n. m, mientras que el retrolenado localizado en el costado sur alcanzará la cota 270 m. s. n. m. En el relleno localizado al norte de la excavación (sección R4) se alcanza la cota 248 m. s. n. m, los rellenos localizados al costado occidental y suroccidental de la excavación (secciones R3 y R1, respectivamente) alcanzarán la cota 250 m.

s. n. m, mientras que el relleno localizado al suroriente de la excavación (sección R2) llegará a la cota 328 m. s. n. m.

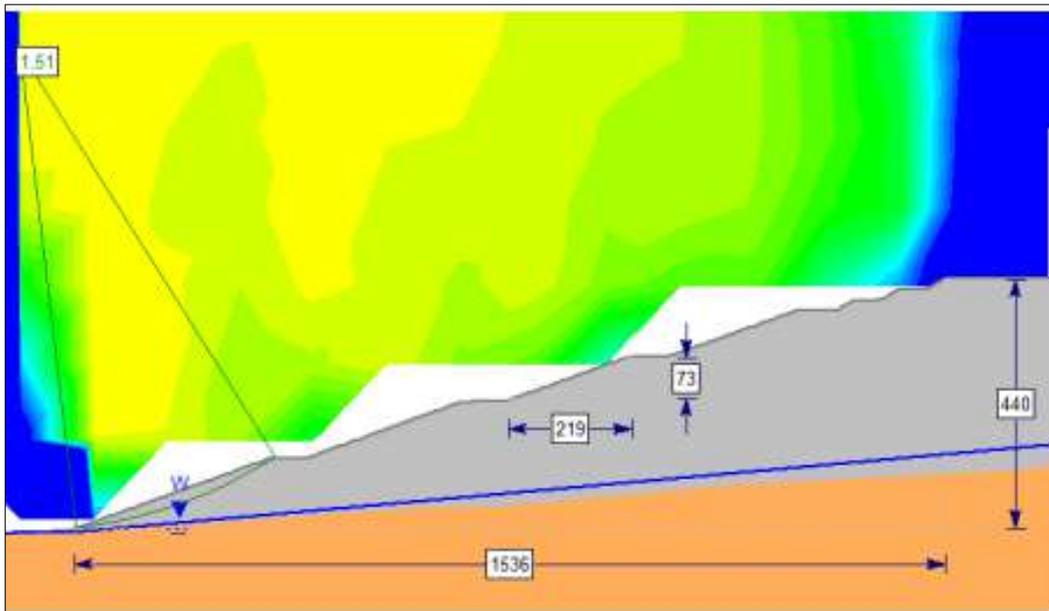
**Figura 7-56.** Modelo en zona de retrolenado norte

Un ejemplo de la evaluación de estabilidad en las secciones más críticas se muestra en la figura 7-56 y la figura 7-57. Los resultados para las demás secciones se encuentran en la tabla 7-46.

Fueron analizados los escenarios de nivel freático bajo, nivel freático medio y sismo. Los parámetros de comportamiento mecánico de los materiales de relleno fueron asignados para

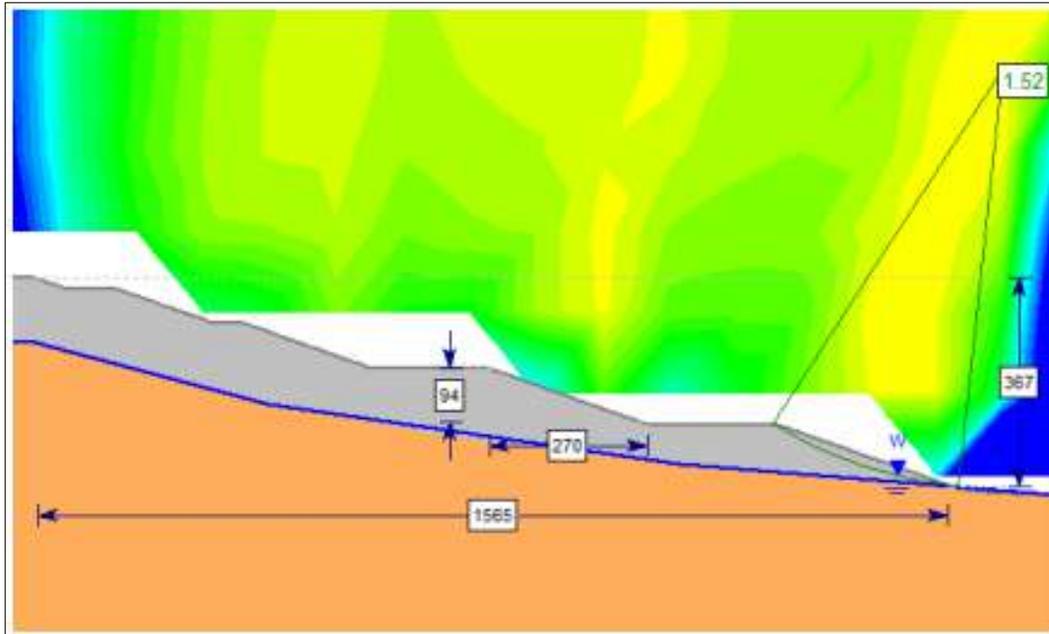
Figura 7-57. Modelo en zona de retrolleado sur

Fuente: (INGETEC 2017)<sup>127</sup>.
