## AUTORIDAD NACIONAL DE LICENCIAS AMBIENTALES - ANLA -

### RESOLUCIÓN N° 01844

**“Por la cual se otorga una licencia ambiental y se adoptan otras determinaciones”**

El proyecto denominado “Construcción del proyecto de mejoramiento y ampliación a una doble calzada de la Carrera Séptima entre La Calle 245 hasta el sector de La Caro, en jurisdicción del Distrito de Bogotá D.C. y el municipio de Chía, en el departamento de Cundinamarca Unidad Funcional 1”, tal y como su nombre lo indica, se encuentra ubicado en el departamento de Cundinamarca, en la ciudad de Bogotá D.C. y en el municipio de Chía.

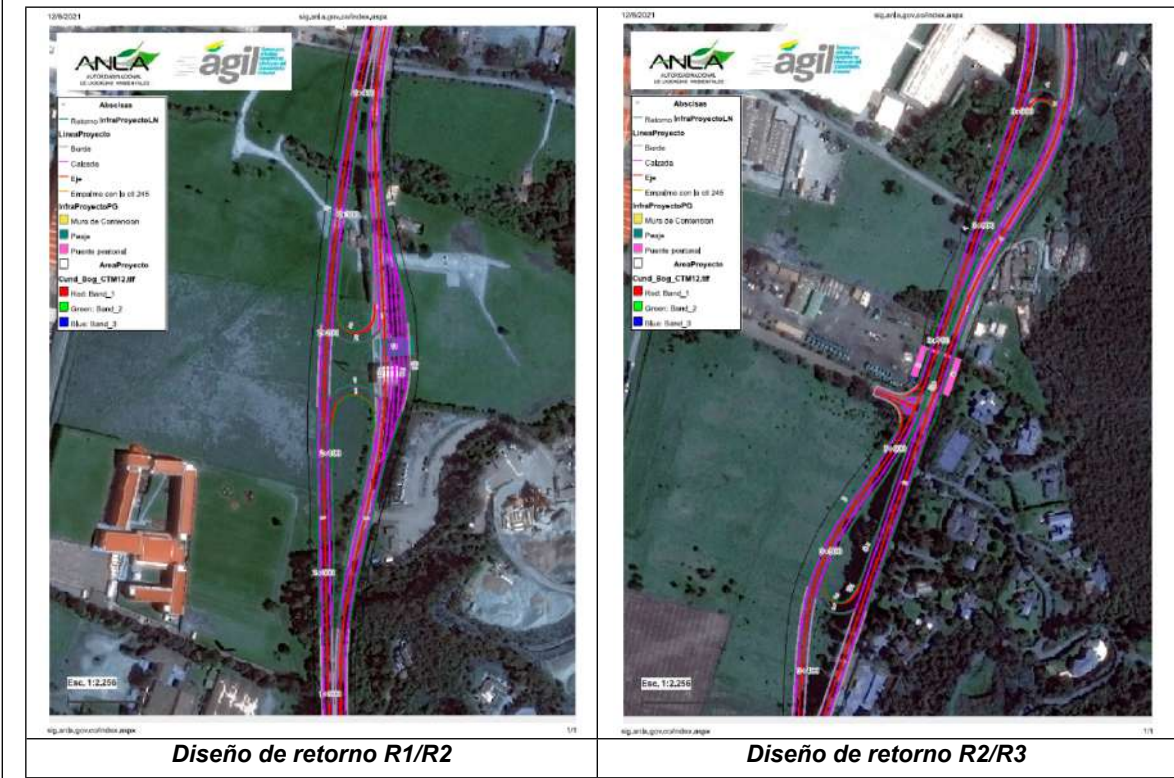
Los trazados proyectados de las zonas de retornos se presentan en las siguientes figuras:

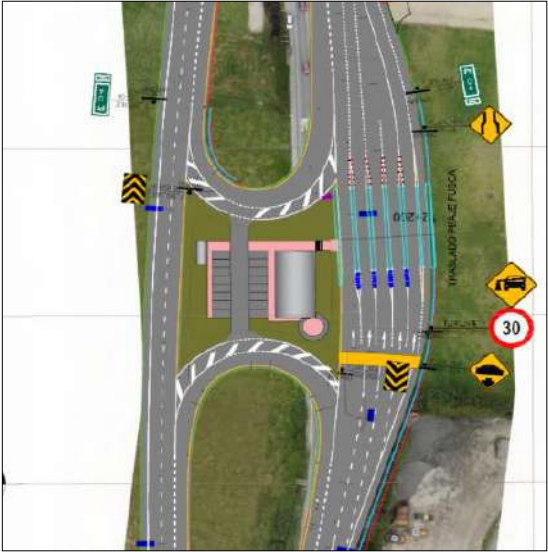
Detalle del Peaje proyectado

**DESCRIPCIÓN:** Construcción de zona de peaje localizada a la altura del abscisado de diseño K2+200. La ampliación del Peaje Fusca se realizará hacia el costado oriental de la Carrera Séptima. Dicha ampliación, consiste en tres (3) carriles, pasando de tres (3) carriles (Peaje Actual) a un total de seis (6), de los cuales se dispone de cinco (5) con caseta de recaudo manual (En efectivo) y una (1) caseta para servicio exclusivo de recaudo a flujo libre con sistema Telepeaje, además del carril para motocicletas.

La ubicación y configuración proyectada del peaje es la que se muestra en la siguiente figura:

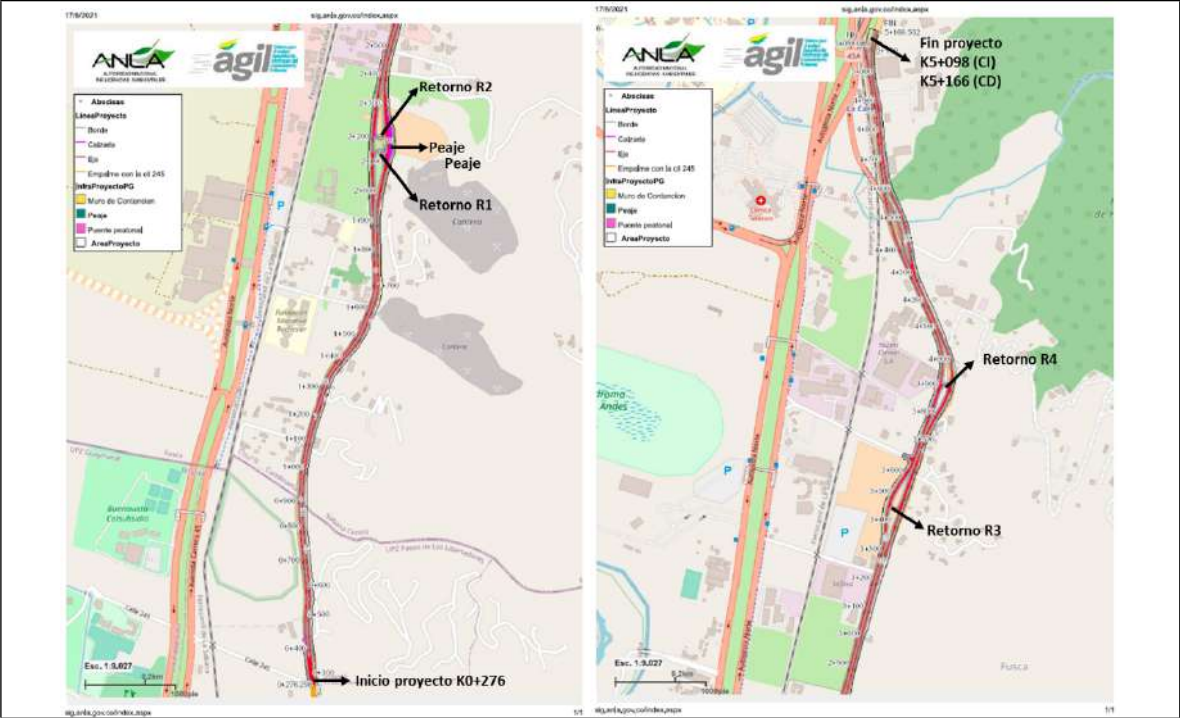
Figura Distribución de la infraestructura principal a lo largo de la UF-1  
Fuente: Sistema AGIL, ANLA. Consultado el 17/08/2021

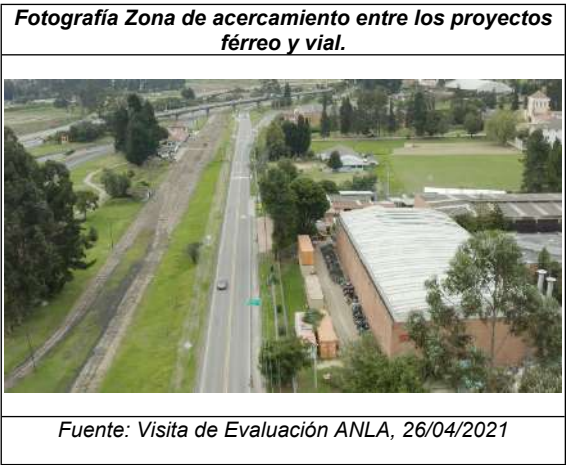
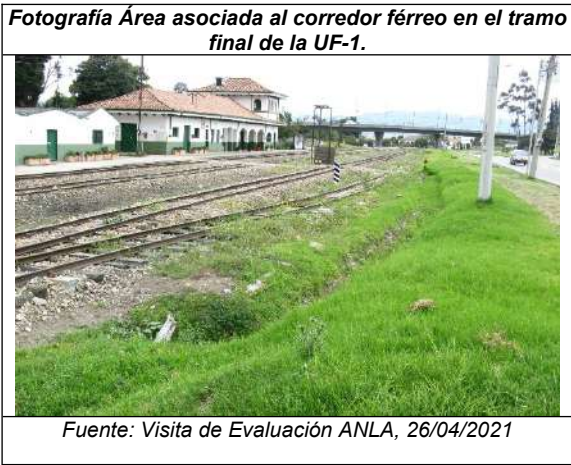
*Es importante mencionar que, en la visita de evaluación se observó la ubicación del proyecto férreo respecto al proyecto vial, encontrando que conforme a la descripción del proyecto, las intervenciones previstas para la construcción de la segunda calzada paralela a la carrera séptima se proyectan sobre el costado oriental de la vía existente. (Fotografías 37 y 38).*

*Teniendo en cuenta que las intervenciones previstas en este sector para realizar la construcción de la segunda calzada se proyectan por el costado oriental de la vía existente, no se contemplan afectaciones a la infraestructura asociada al proyecto férreo, por lo tanto, se considera que los impactos que se generan por la operación del ferrocarril no se verán magnificados.*

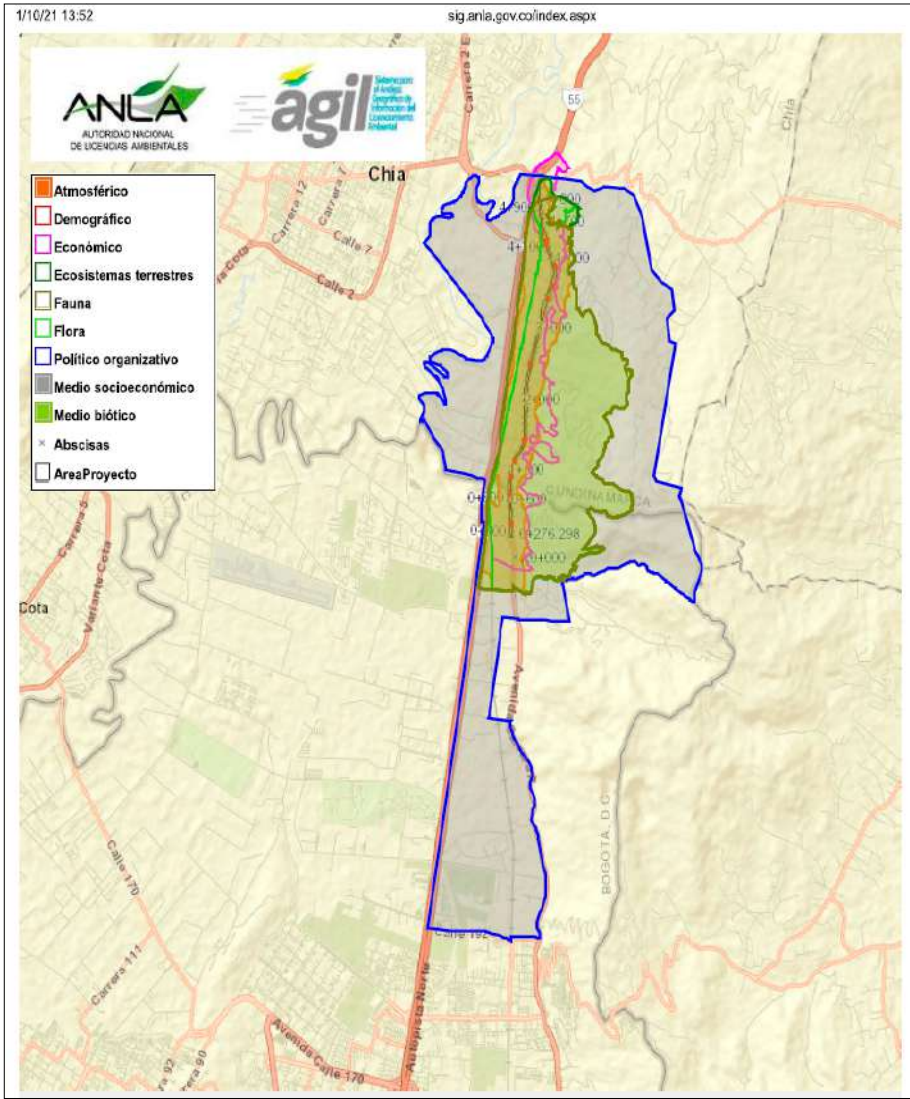
Figura Localización de las áreas de influencia del proyecto  
Fuente: SIG Web, ANLA – Consultado el 11/08/2021

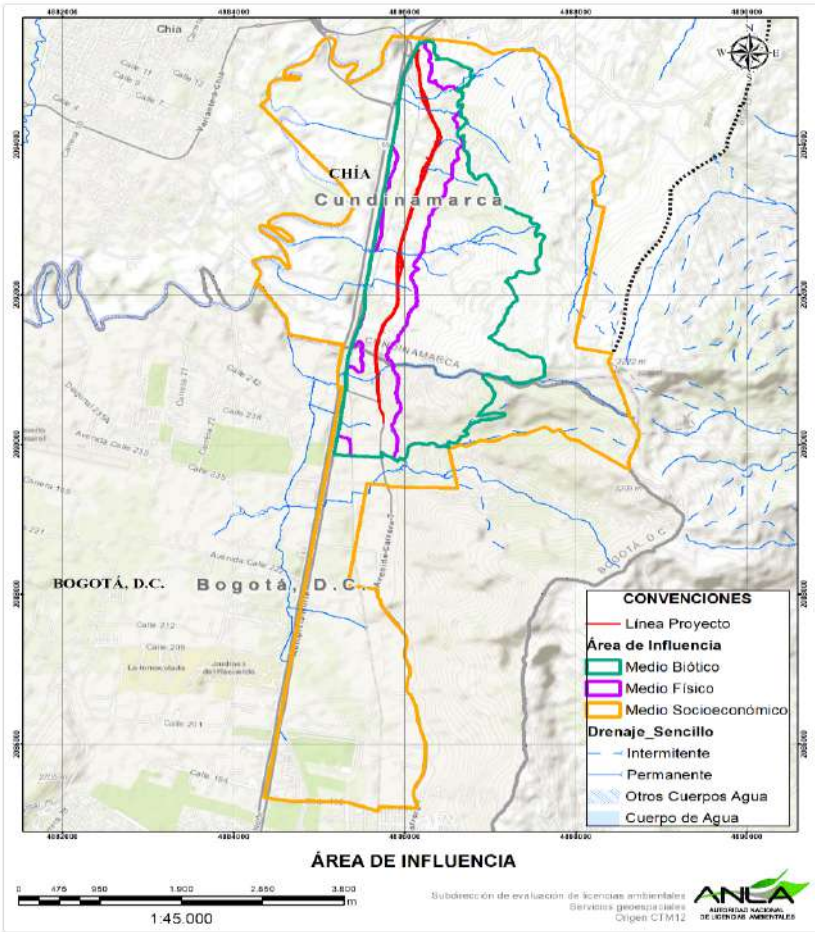
Figura 1 Área de influencia del proyecto  
Fuente: SIG Web, ANLA – Consultado el 15/08/2021

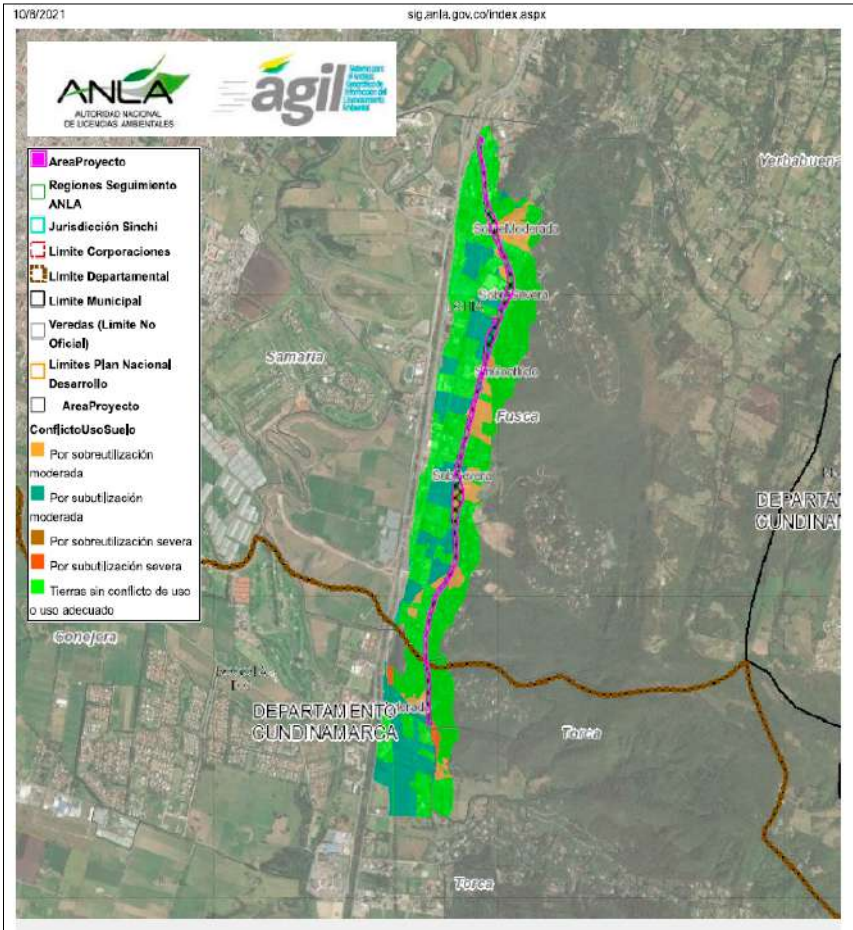
**Figura2 Conflictos por uso del suelo.**  
**Fuente:** Sistema AGIL, ANLA. Consultado el 10/08/2021.

Al cotejar el mapa de conflictos de uso con las áreas a ser intervenidas directamente por la construcción de la segunda calzada, se establece que la mayor extensión del suelo que se verá afectado por la ejecución del proyecto corresponde a Tierras sin conflicto de uso o uso adecuado que cubre 12.73 ha (68.40%) del área de afectación, seguido se encuentra los suelos con subutilización moderada cubriendo un total de 2.89 ha (15.55%) del área de afectación y suelos con sobreutilización moderada con 2.80 ha (15.06%) del área de proyecto.

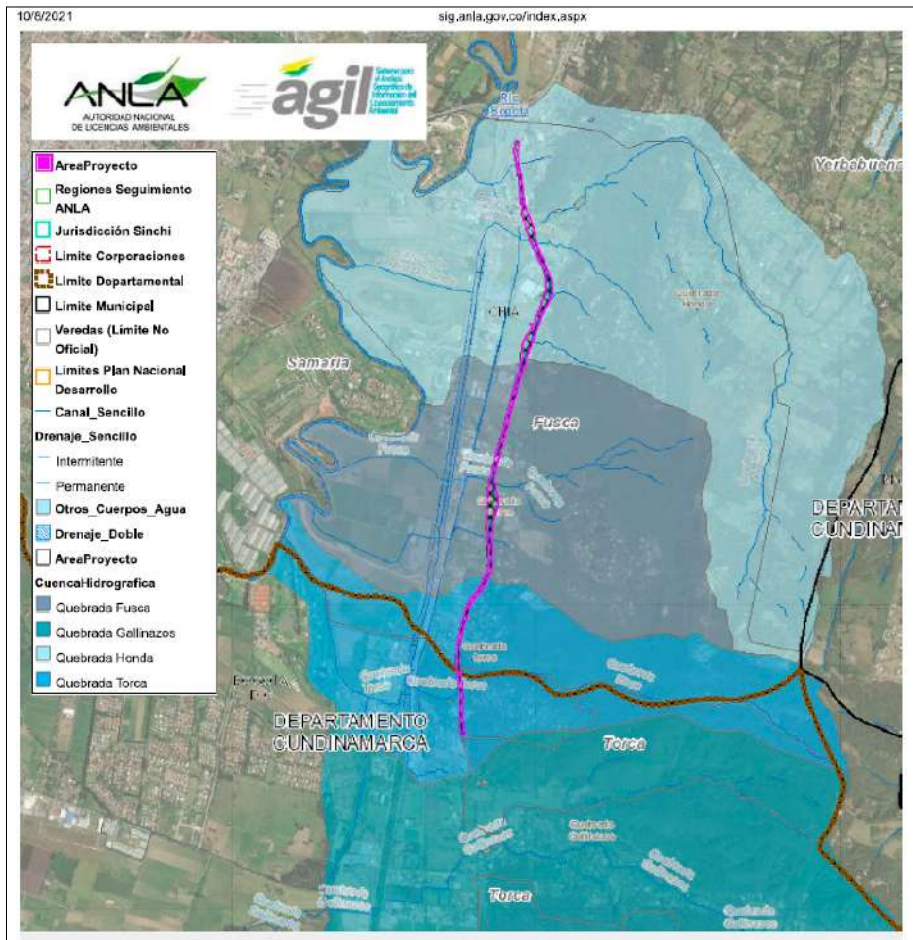
**Figura3 Microcuencas y cuerpos de agua en el área de influencia.**  
**Fuente:** Sistema AGIL, ANLA. Consultado el 10/08/2021.

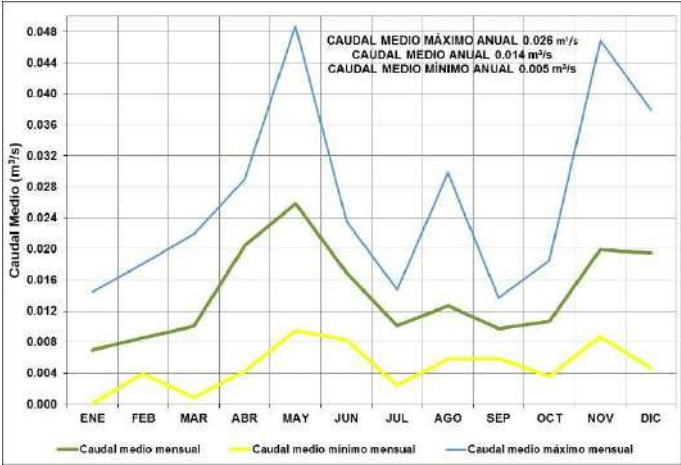
Figura4 Distribución de los caudales medios, medios máximos y medios mínimos mensuales multianuales en la cuenca Obra 3 Quebrada Torca.

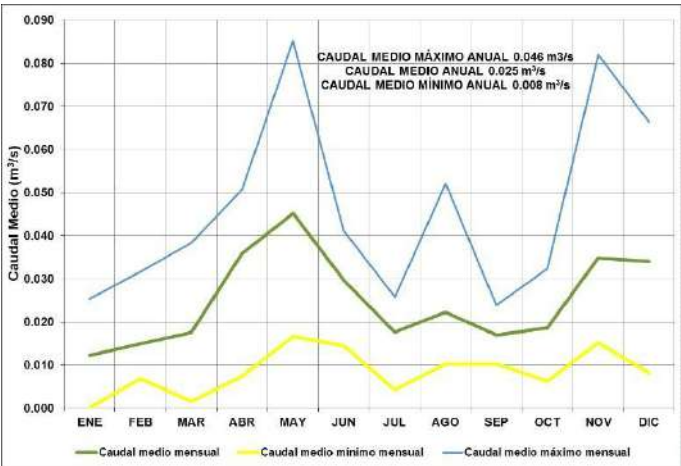
Figura5 Distribución de los caudales medios, medios máximos y medios mínimos mensuales multianuales en la cuenca Obra 13.

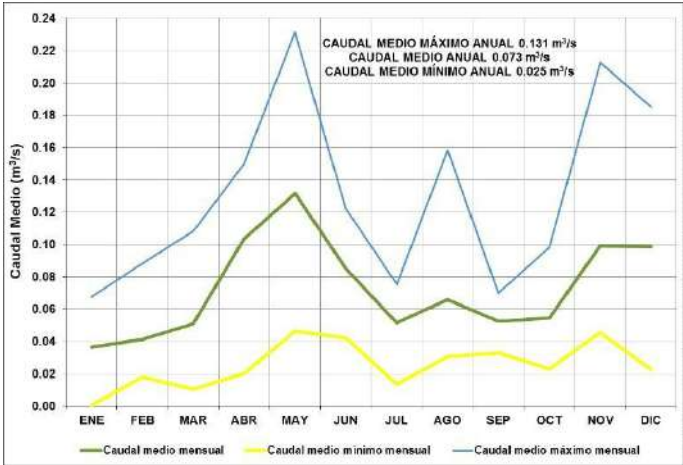
Figura6 Distribución de los caudales medios, medios máximos y medios mínimos mensuales multianuales en la cuenca Obra 24 Q. Honda.

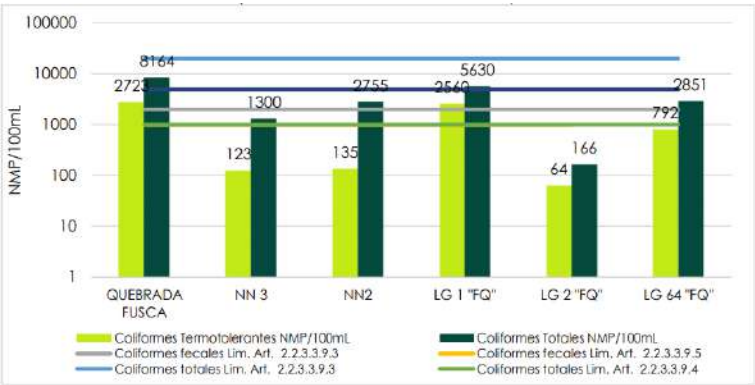
Las concentraciones de coliformes totales en los puntos de monitoreo oscilaron entre (8164 NMP/100mL (Quebrada Fusca) y 166 NMP/100mL (LG-2)), los valores reportados estuvieron por encima de los límites máximos permisibles de los artículos 2.2.3.3.9.4 y 2.2.3.3.9.5 del Decreto 1076 de 2015 en la mayoría de los casos. En cuanto a los criterios admisibles del artículo 2.2.3.3.9.3 del decreto ibídem, las concentraciones de coliformes totales, estuvieron por debajo del límite establecido solo en el punto LG-2.

Figura7 Comportamiento Coliformes Totales y Termotolerantes.

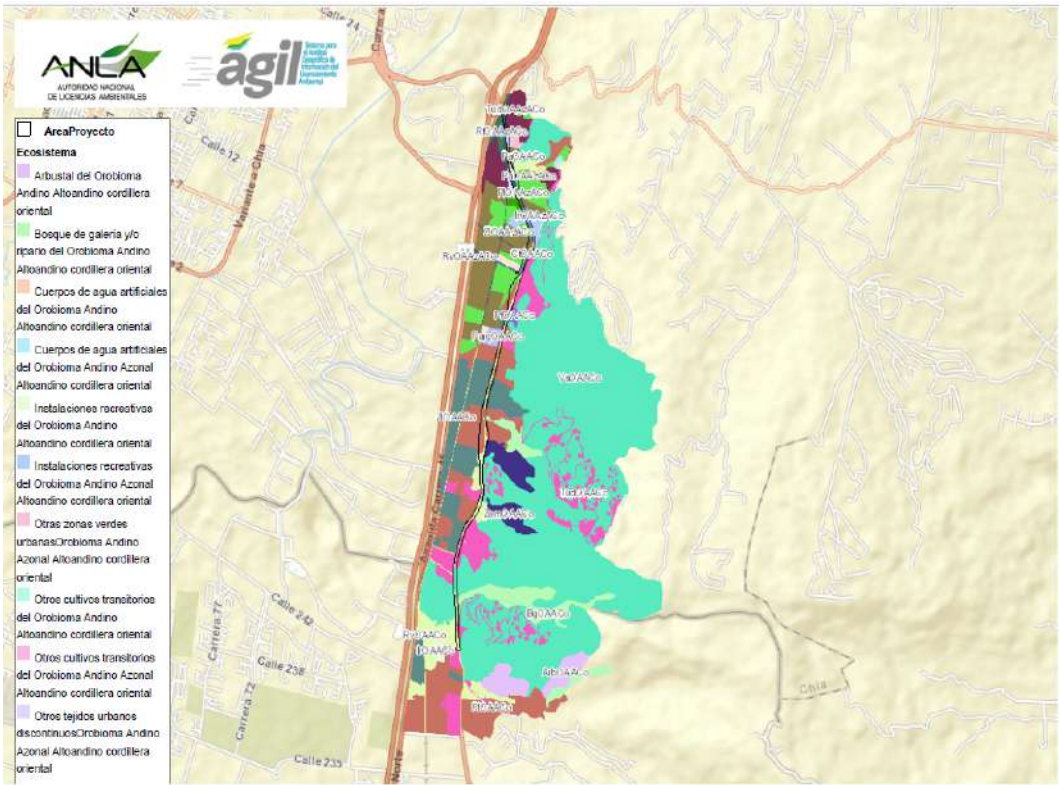
Figura8 Ecosistemas presentes en el área de influencia del proyecto  
Fuente: Sistema AGIL, ANLA. Consultado el 06/08/2021

Los resultados señalados plasman la situación tanto para el área de intervención como para el área de influencia del proyecto, terrenos en los cuales una intensa actividad humana por medio de agricultura, pastoreo, infraestructuras viales y construcción de viviendas, ha dejado con el pasar de las décadas un mosaico ecosistémico en el cual si bien prevalecen elementos naturales y

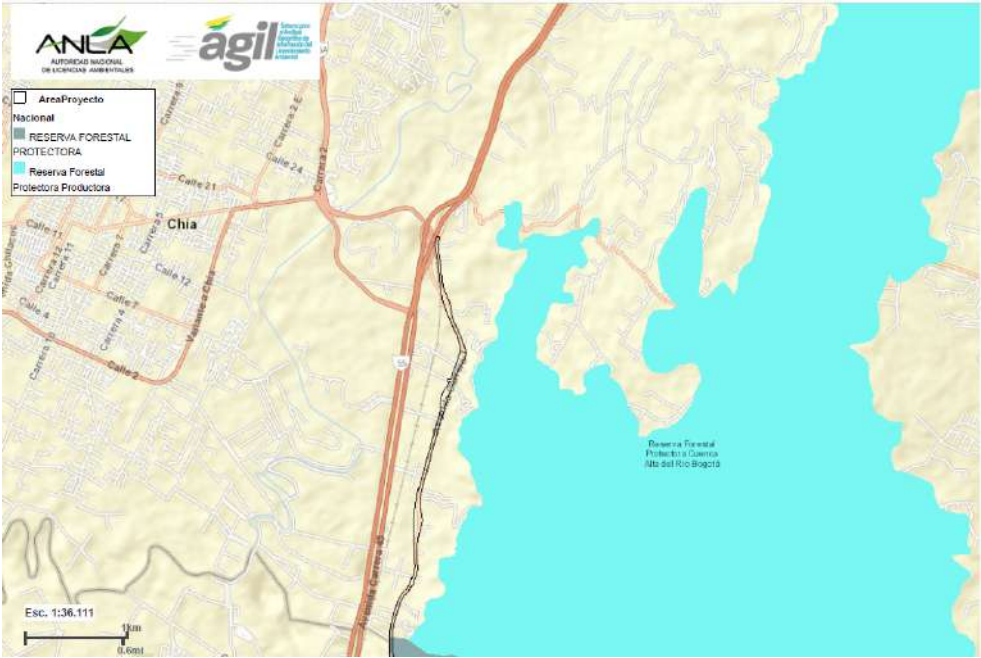
**Figura9 Reserva Forestal Protectora Productora de la Cuenca Alta del río Bogotá y área de intervención.**  
Fuente: Sistema AGIL, ANLA. Consultado el 15/08/2021

Cabe mencionar que tal como se indica en la caracterización de áreas protegidas aledañas al proyecto, que esta reserva ha sido intervenida por medio de expansión de la frontera pecuaria, expansión de la frontera ganadera, construcción de viviendas, condominios y vías en medio de la masa forestal de la reserva, evidenciado por el Grupo Evaluador, pero, a pesar de tales intervenciones aún se conservan corredores y hábitats de importancia, la ubicación de la misma respecto al área de intervención y área de influencia del proyecto se observa en la siguiente figura.

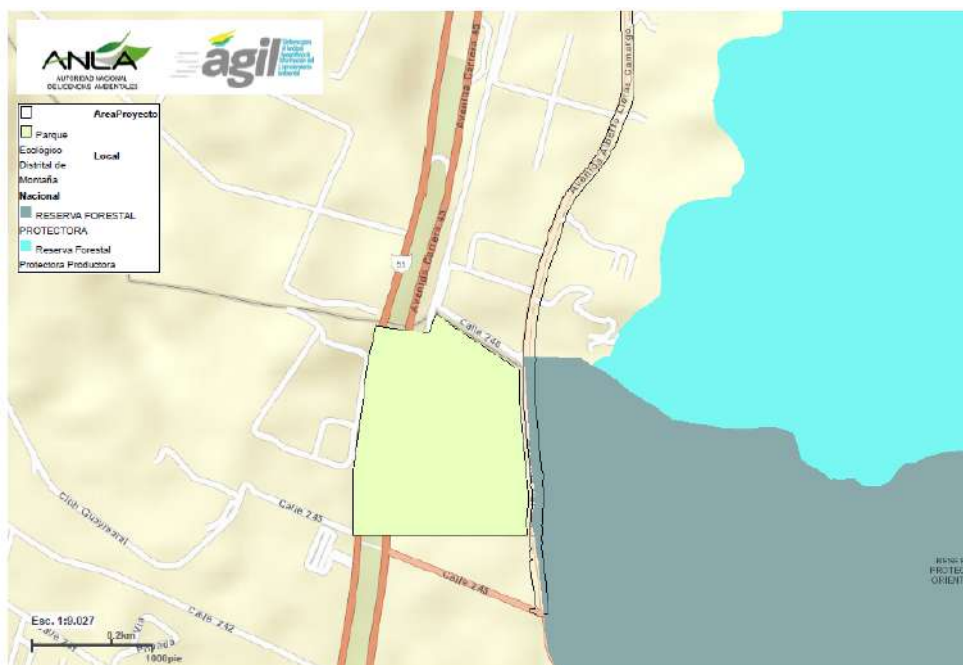
**Figura10 Parque Ecológico Distrital de Montaña de Torca (en verde) y área de intervención. .**  
Fuente: Sistema AGIL. ANLA. Consultado el 15/08/2021

Este parque distrital tal como se observó durante la visita de campo los días 26 y 27 de abril de 2021, se encuentra a pocos metros del área de intervención del proyecto, con una distancia lineal que ronda los nueve (9) metros, así mismo se ubica frente a la vegetación sucesional y boscosa de la Reserva Forestal Bosque Oriental de Bogotá, siendo separada de la misma por la actual carrera séptima, esto se menciona en razón a que los planes de manejo y seguimiento deben incluir medidas que eviten la intervención de cobertura vegetal en el Parque Ecológico Distrital de Montaña Cerro de Torca, e incluir medidas de manejo relacionadas con este parque ecológico y con la Reserva Forestal Bosque Oriental de Bogotá.

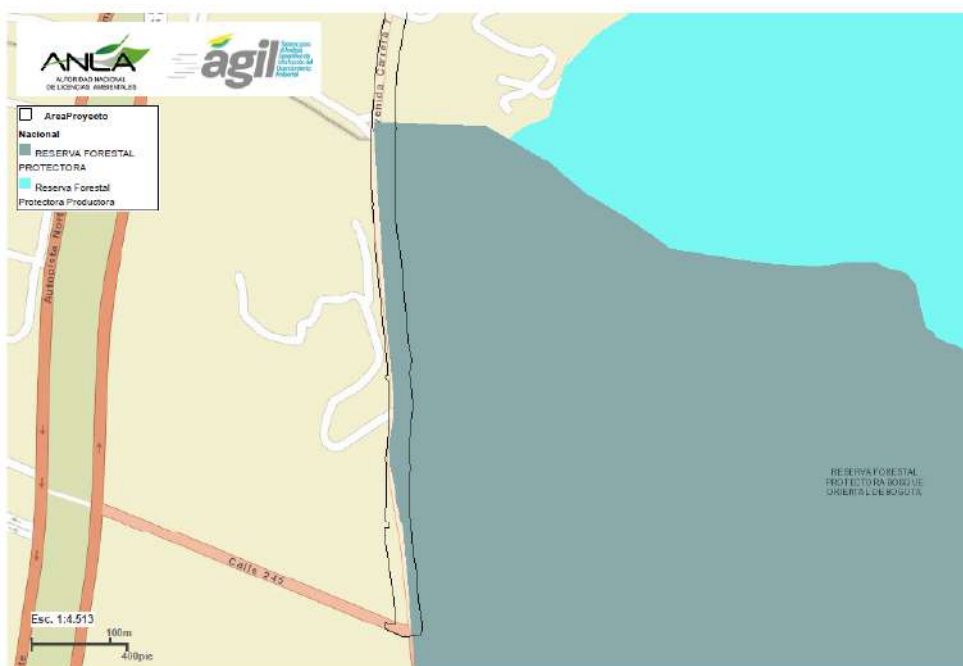
**Figura11 Reserva Forestal Protectora Bosque Oriental de Bogotá y traslape con área de intervención.**  
Fuente: Sistema AGIL, ANLA. Consultado el 16/08/2021

*Esta reserva forestal de orden nacional se traslapa con el área de intervención en una extensión de 1,4 hectáreas que se hacen necesarias para el desarrollo del proyecto. Ante este panorama y la demanda de recursos naturales en el área traslapada, ACCENORTE S.A.S., solicitó la sustracción permanente de 1,4 hectáreas ante la Dirección de Bosques Biodiversidad y Servicios Ecosistémicos del Ministerio de Ambiente y Desarrollo Sostenible.*

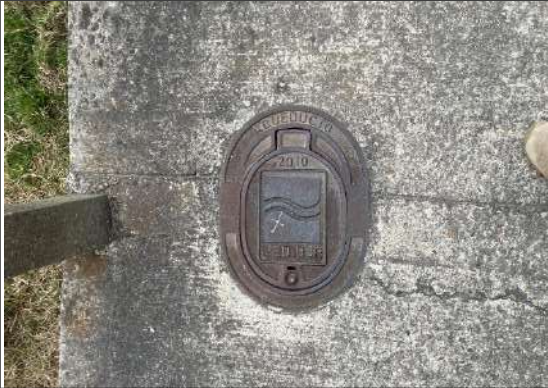
| | <p>quebrada Novita y Asohonda que hace captación de la quebrada Gallinazos. Así mismo, el 58% cuenta con el servicio prestado directamente por el Acueducto municipal de Chía mientras que, el 0.9% posee adicionalmente captación de pozo profundo.</p> <div><div>Fotografía 1 Medidor del servicio de acueducto</div><div>Fuente: Visita de Evaluación ANLA, 27/04/2021</div></div> |

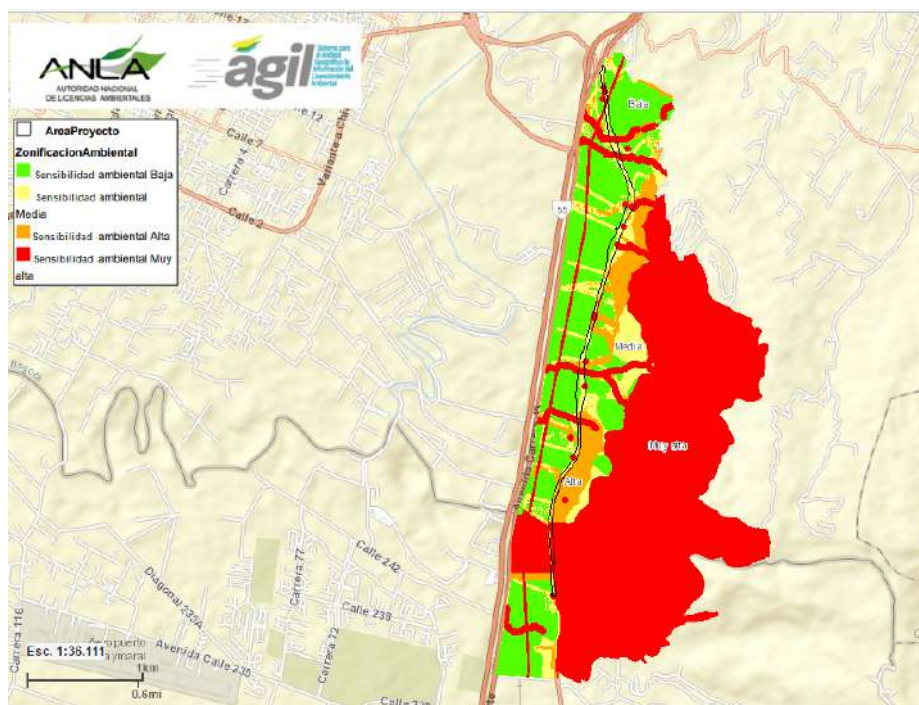
**Figura12 Zonificación ambiental del proyecto**  
Fuente: SIG Web. ANLA – Consultado el 15/08/2021

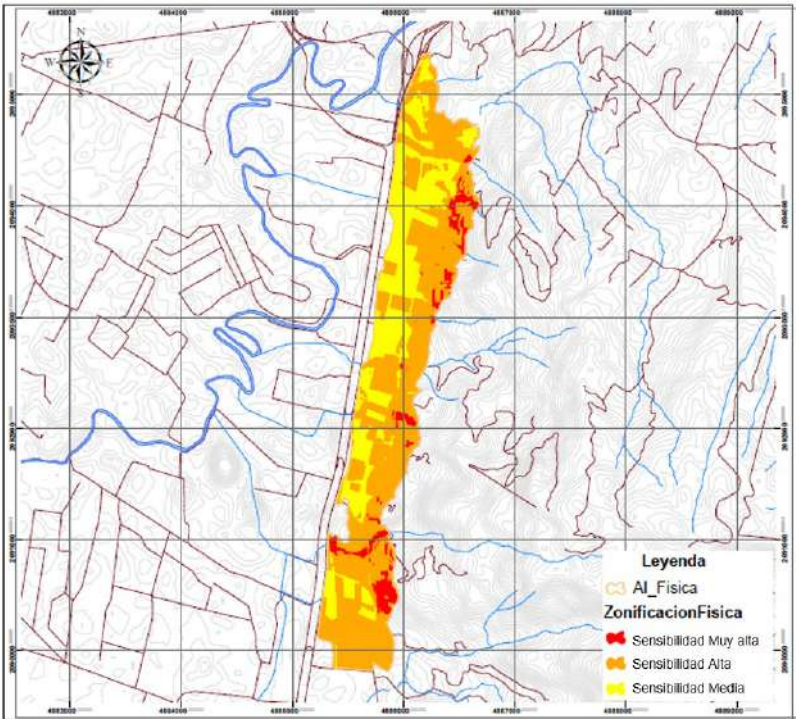
Al realizar el análisis espacial de las unidades identificadas bajo los criterios descritos, se obtiene el siguiente mapa de zonificación ambiental del medio abiótico presentado en la siguiente figura.

**Figura Zonificación ambiental del medio abiótico**

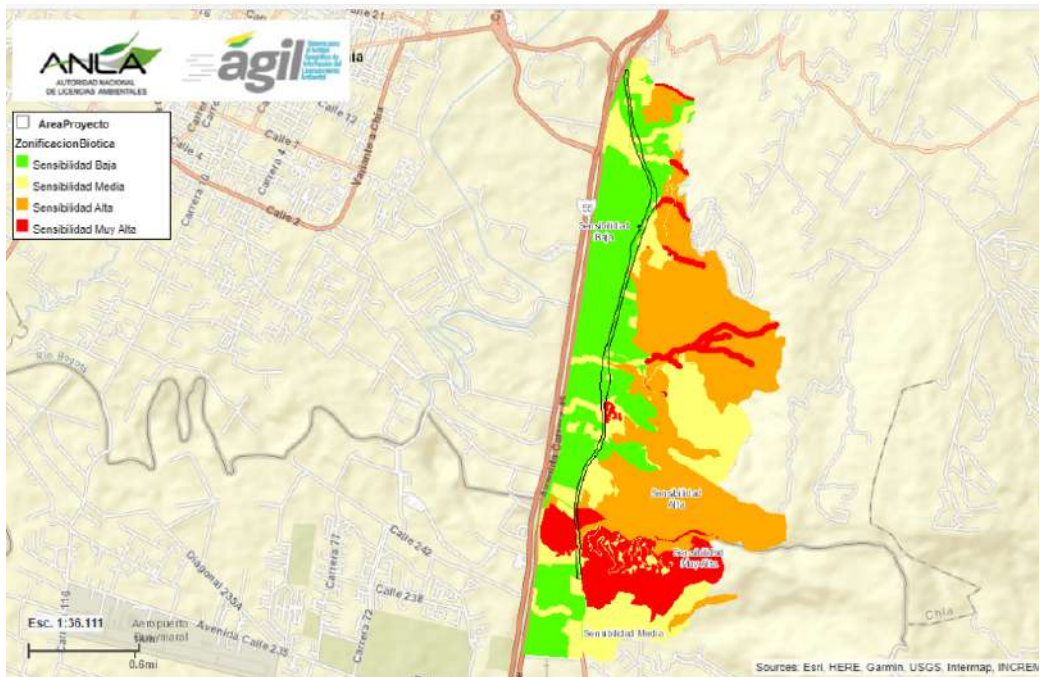
Cabe recordar que en el análisis la sensibilidad se define como la capacidad de respuesta de los elementos respecto al proyecto en cuestión, la resultante espacial se plasma a continuación:

Figura13 Zonificación ambiental del medio biótico

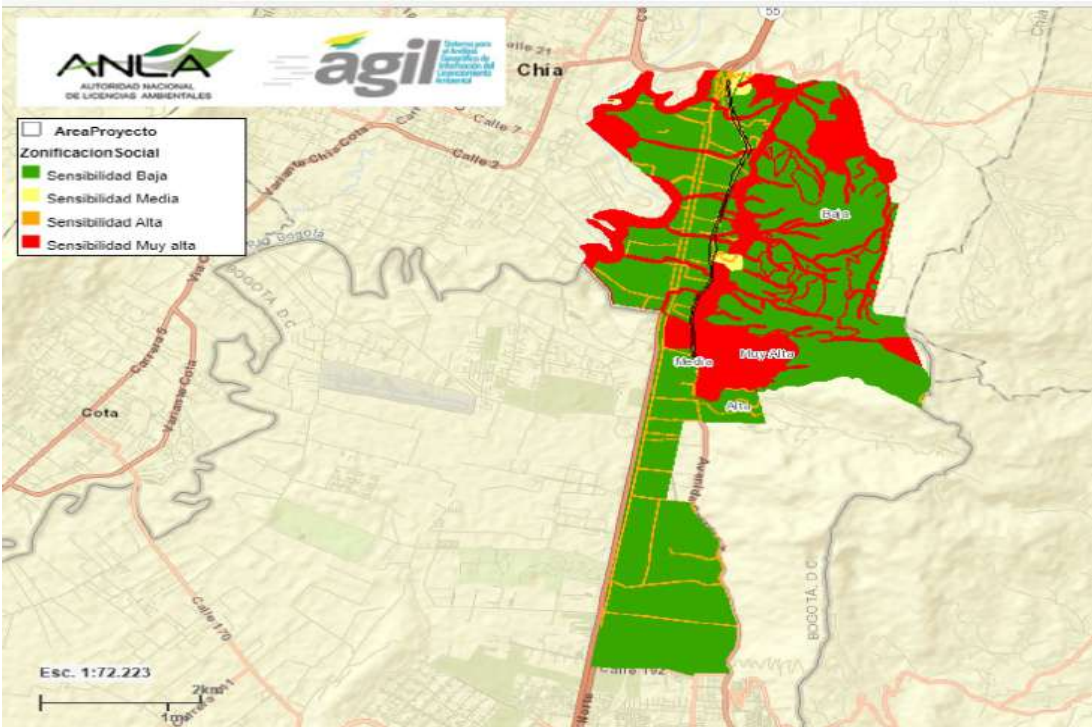
La zonificación ambiental del medio socioeconómico tiene en cuenta la sensibilidad que presenta cada elemento del medio en relación con la importancia que éste reviste para la población. Para su definición, se analizaron las variables ordenamiento territorial, infraestructura, economía y organizaciones, teniendo el resultado que se presenta a continuación:

Figura14 Zonificación ambiental del medio socioeconómico

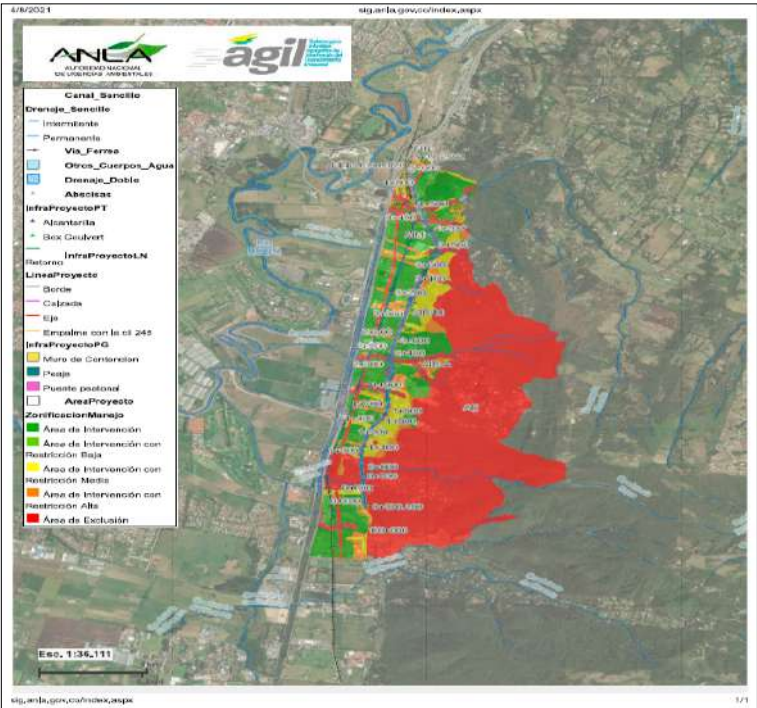
Figura15 Zonificación de manejo ambiental establecida por la Sociedad ACCENORTE S.A.S.  
Fuente: Sistema AGIL, ANLA. Consultado el 4/8/2021.

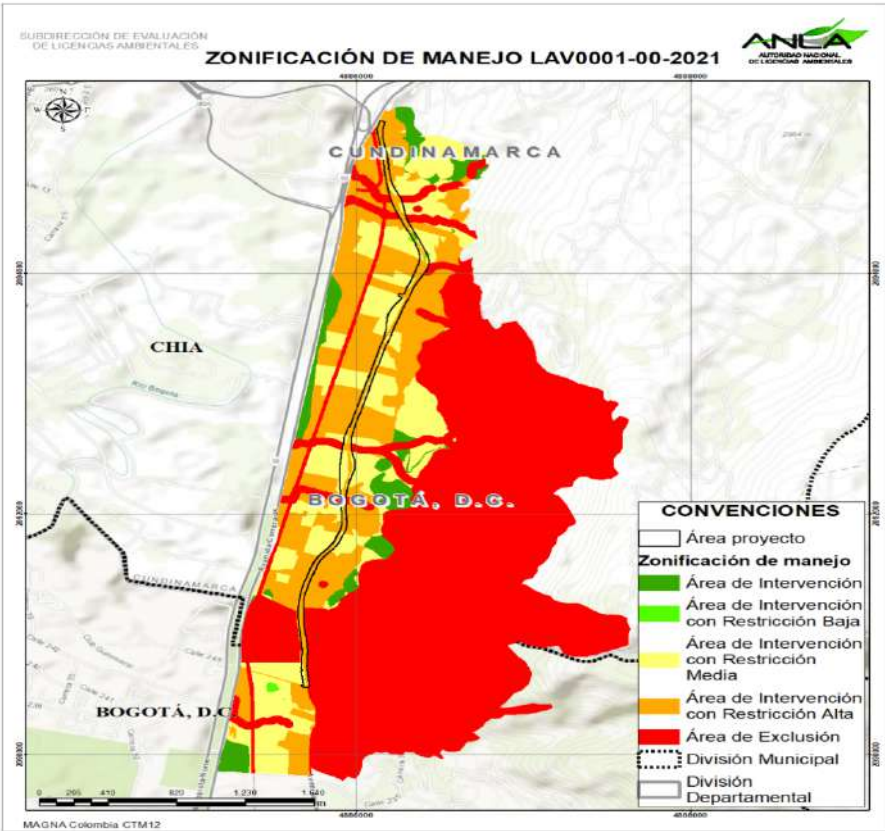
Figura16 Zonificación de manejo ambiental del proyecto denominado “Construcción del proyecto de mejoramiento y ampliación a una doble calzada de la Carrera Séptima entre La Calle 245 hasta el sector de La Caro en jurisdicción del Distrito de Bogotá D.C. y el municipio de Chía, en el departamento de Cundinamarca - Unidad Funcional 1” establecida por ANLA

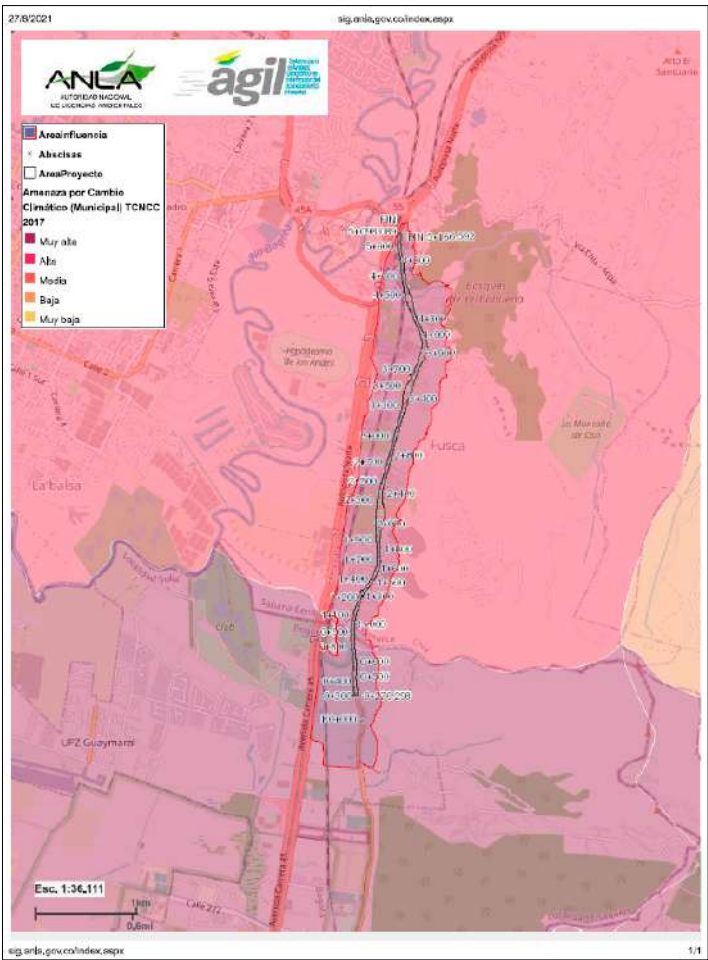
**Figura 17**Amenaza por cambio climático a nivel municipal.  
**Fuente:** Sistema AGIL, ANLA. Consultado el 10/08/2021.

*Dichas proyecciones se generan por IDEAM – INVEMAR a partir del Análisis de Vulnerabilidad y Riesgo por Cambio Climático en Colombia: Tercera Comunicación Nacional de Cambio Climático (2020). Dicha información se constituye en un insumo fundamental que amplía el entendimiento de la relación clima-territorio y permite brindar lineamientos a todos los actores con competencia en las regiones, para avanzar así en la implementación asertiva de medidas de adaptación.*

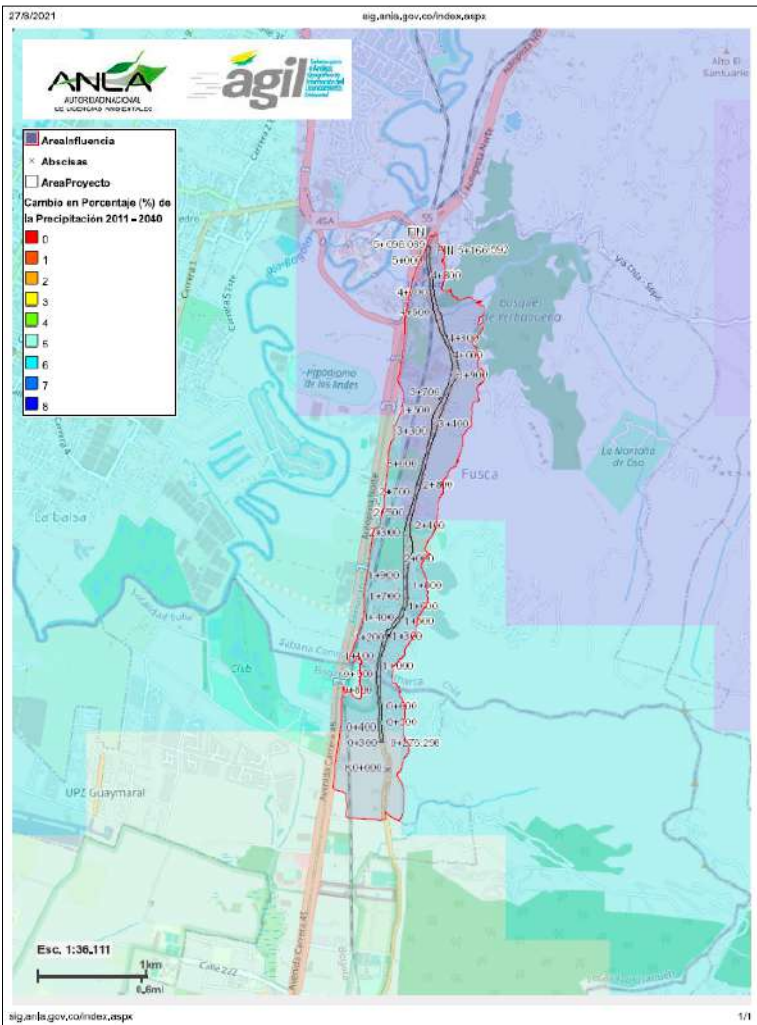
Dicha amenaza puede ser asociada a los cambios de precipitación que se tienen proyectados para este sector del país, los cuales, para el área de influencia, se estiman en variaciones de entre el 5% al 7% en los valores de precipitación para el período de tiempo 2011 – 2040.

Figura18 Estimación de cambio en porcentaje (%) de la precipitación 2011-2040.  
Fuente: Sistema AGIL, ANLA. Consultado el 29/08/2021.

Teniendo en cuenta lo anterior, se considera pertinente que la sociedad ACCENORTE S.A.S., tenga en cuenta estas posibles variaciones en la precipitación para efectuar, en caso de ser necesario, las siguientes acciones:

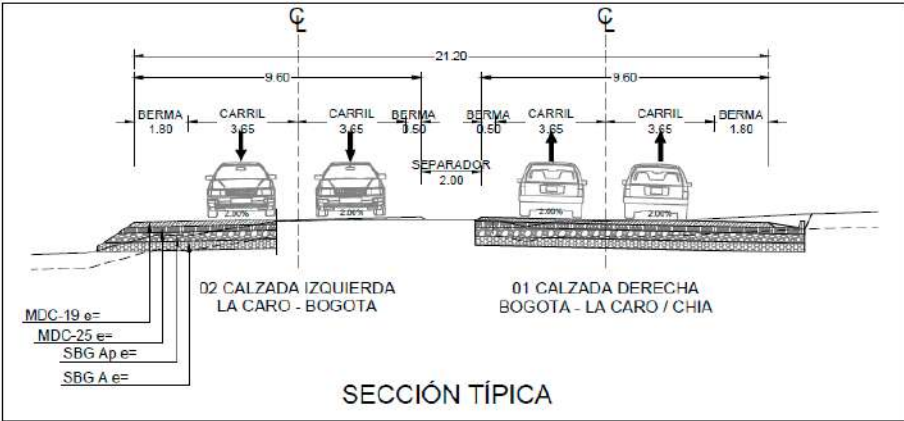
Sección transversal típica de la doble calzada en la UF-1

La sección transversal típica de la doble calzada proyectada es la que se presenta en la siguiente figura:
