# AUTORIDAD NACIONAL DE LICENCIAS AMBIENTALES - ANLA - AUTO N° 003970 (05 JUN. 2024)

**“Por el cual se efectúa Control y Seguimiento Ambiental”**

**Visita de control y seguimiento ambiental al Caño Cangrejo, realizada entre el 7 al 8 de marzo de 2024.**

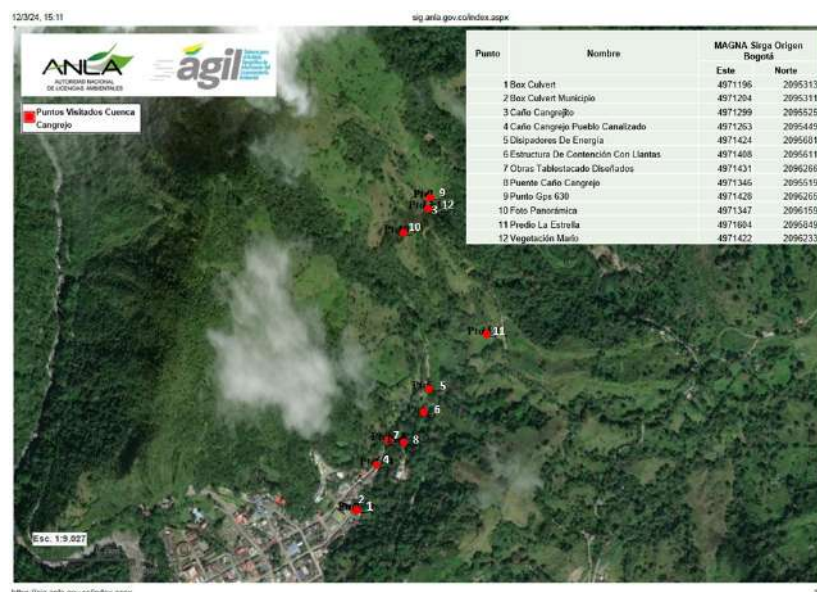
Fuente: Aplicativo AGIL 12/03/2024 – Equipo de seguimiento ambiental

Los puntos visitados durante la visita de seguimiento ambiental al caño Cangrejo realizada entre el 7 al 8 de marzo, se muestran espacialmente en la siguiente imagen del aplicativo AGIL ANLA, los cuales corresponden al recorrido a las obras realizadas por la sociedad en la microcuenca Cangrejo resaltando lo siguiente: los puntos en círculo rojo corresponden a los visitados y la tabla con las coordenadas ubicados en la microcuenca del caño Cangrejo:

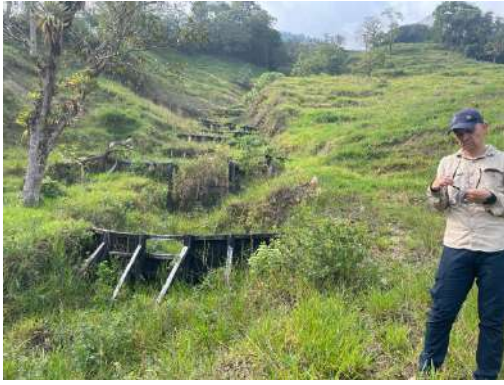
**Fotografía 1 Obras tablestacado en la microcuenca alta de Caño cangrejo, Santa María, Boyacá Coordenadas planas MAGNA Sirga Origen Bogotá Este 4971431 Norte 2096266**

En la parte alta del caño Cangrejo se cuentan con obras de tablestacado que tienen como función mitigar posibles avenidas torrenciales asociadas al caño Cangrejo; a continuación, se presenta el registro fotográfico de las obras mencionadas:

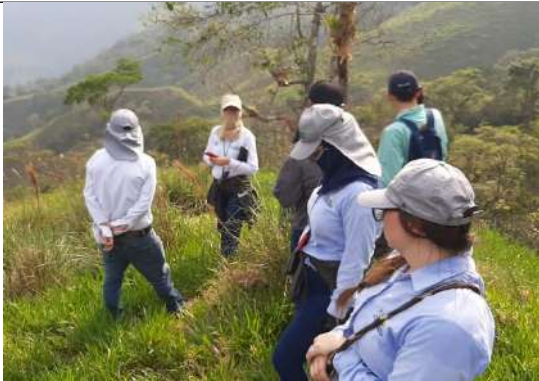
**Fotografía 3 panorámica microcuenca caño Cangrejo, Santa María, Boyacá Coordenadas planas MAGNA Sirga Origen Bogotá Este 4971347 Norte 2096159**

En la fotografía 3 y 4 se observa una panorámica de la cuenca alta de caño Cangrejo:

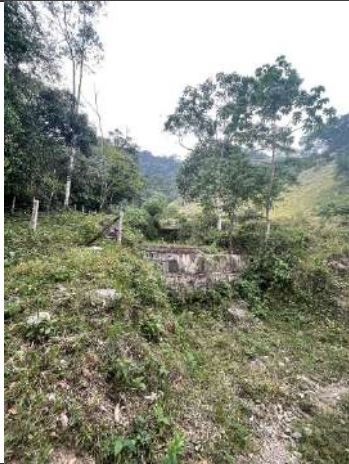
**Fotografía 5 Disipadores de energía en la microcuenca media de Caño cangrejo, Santa María, Boyacá Coordenadas planas MAGNA Sirga Origen Bogotá Este 4971424 Norte 2095681**

En la parte media del caño Cangrejo se observó la construcción de disipadores de energía con el fin de bajar el flujo del agua, resaltando que el área afectada por la avenida torrencial se encontró bajo un mosaico de cobertura vegetal compuesta por gramíneas, vegetación arbustiva y arbórea; no se observaron procesos erosivos activos. Los disipadores de energía se muestran a continuación:

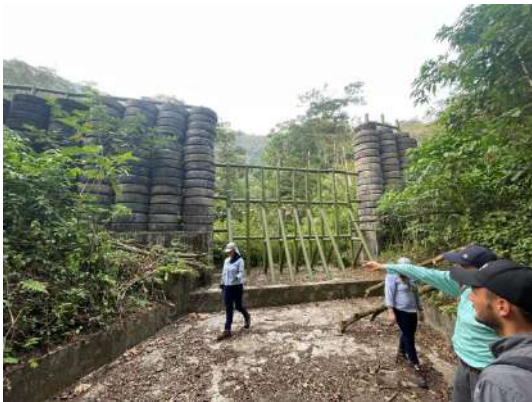
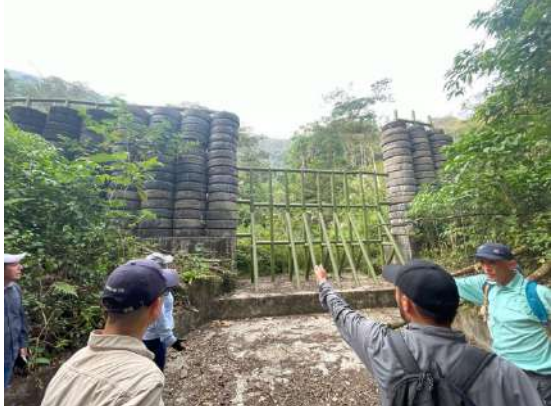
En la cabecera municipal de Santa María, se visitaron las obras construidas en la línea o flujo donde ocurrió la avenida torrencial, las cuales consistieron en muros de contención conformados por llantas hincadas a más de 3 metros de profundidad y con una altura aproximada de 5 a 6 metros, como se muestra en las siguientes fotografías:
