# AUTORIDAD NACIONAL DE LICENCIAS AMBIENTALES

## - ANLA - RESOLUCIÓN N° 001305 (28 JUN. 2024)

**“Por la cual se decide una solicitud de modificación de Licencia Ambiental y se toman otras determinaciones”**

La sociedad ALO SUR S.A.S., mediante radicado 20236200698252 del 04 de octubre de 2023, solicitó la modificación de la Licencia Ambiental otorgada mediante la Resolución 1262 del 23 de diciembre de 1997 y ajustada por la Resolución 550 del 23 de abril de 2018, para el proyecto *“Construcción del Sector Sur de la Perimetral de la Sabana en el Tramo Intersección Autopista del Sur - Río Bogotá”*. Dicha solicitud surtió el siguiente:

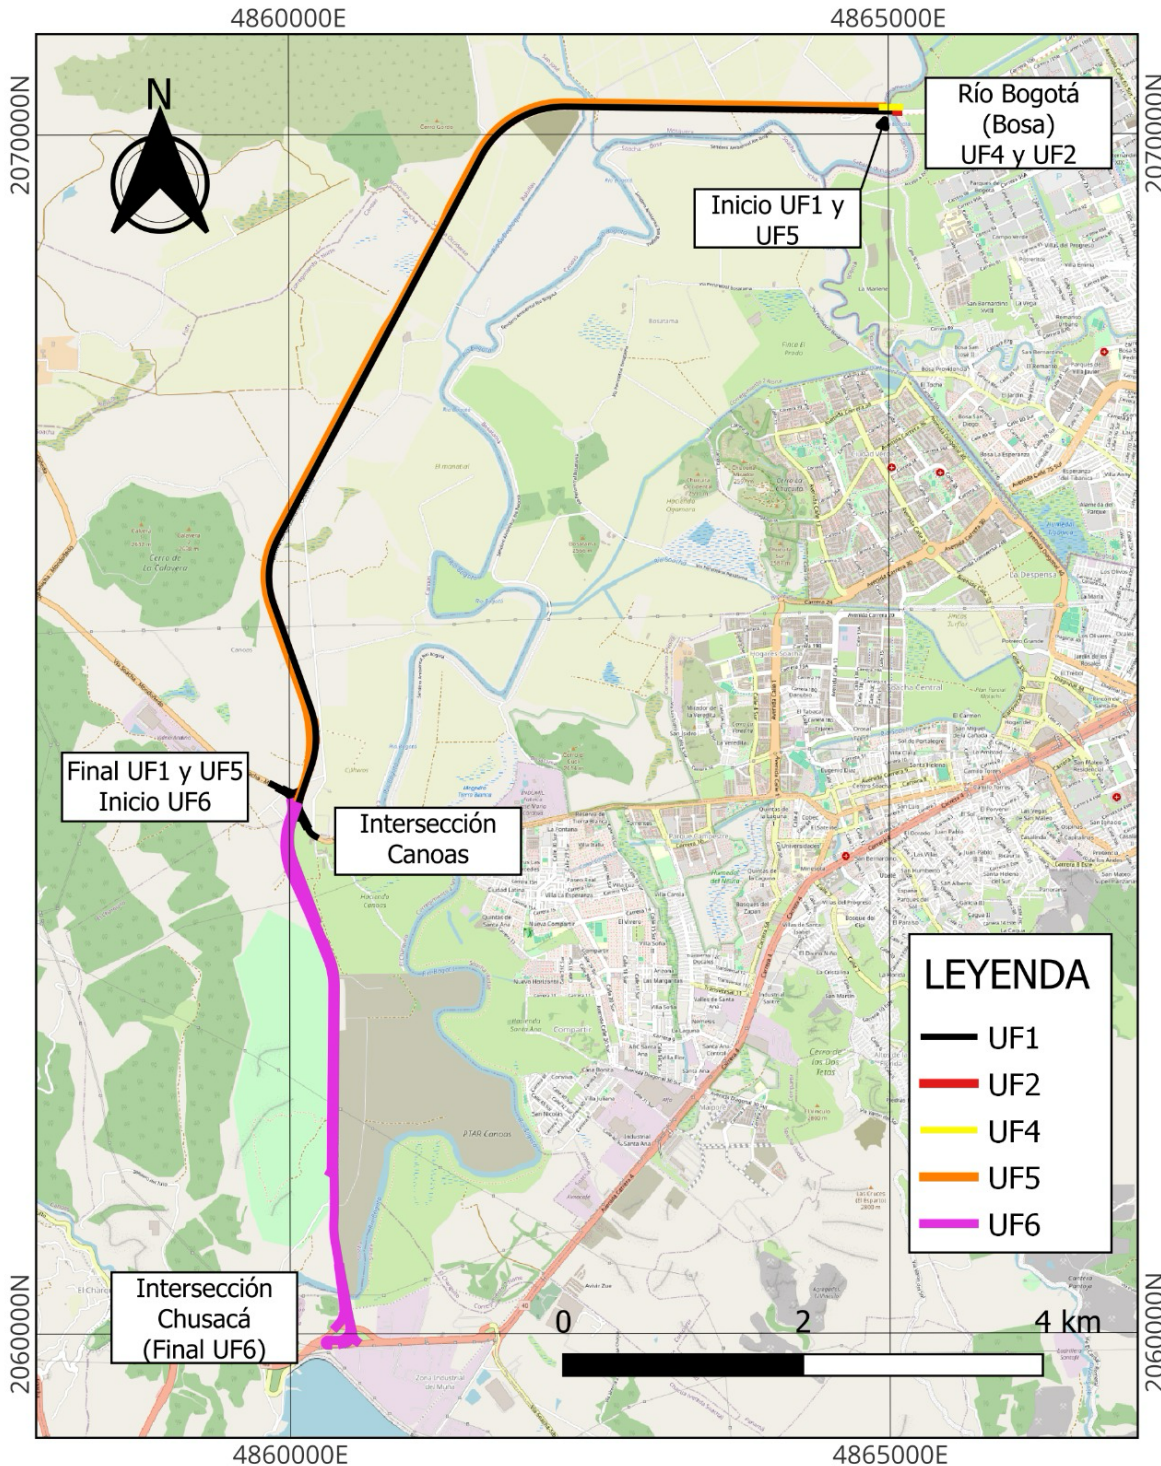
**Figura 2. Localización de las unidades funcionales con puntos de referencia**

*Vale la pena señalar que el proyecto tal como se presentó se divide en cinco unidades funcionales que serán abordadas a lo largo del acto administrativo y que se ubican como se muestra en la siguiente figura:*

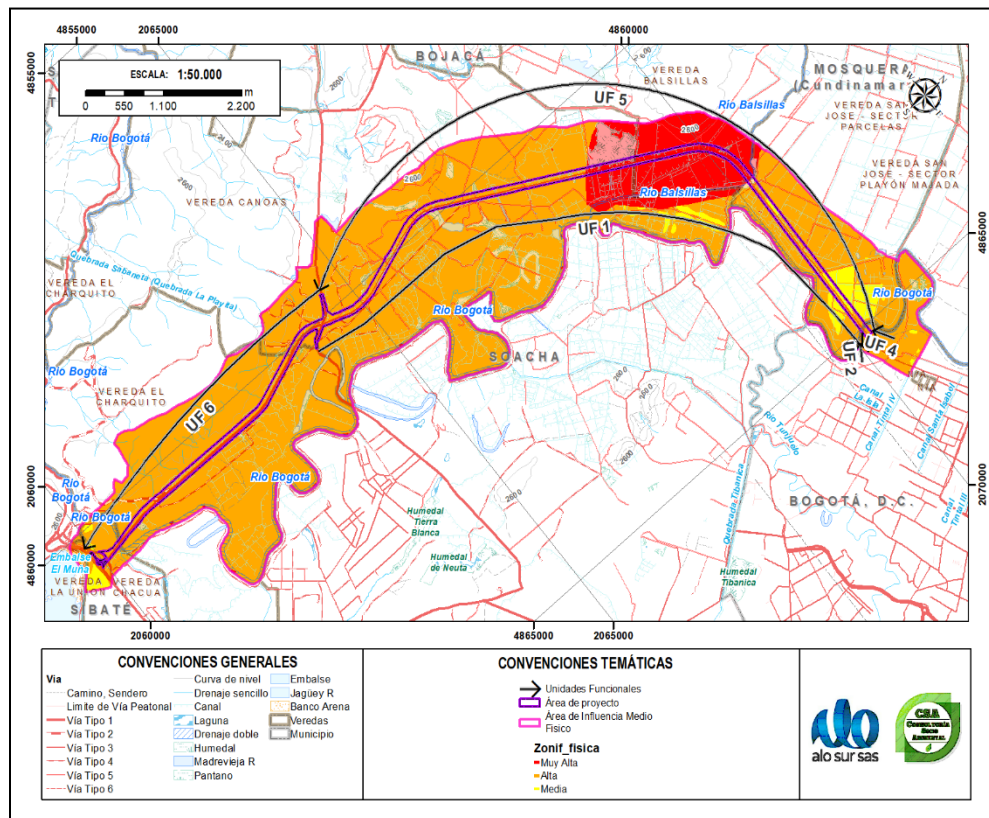
85,5% del área de influencia, seguido de 11,3% con clasificación muy alta y 3,2% de categoría media. Este resultado concuerda con lo analizado por el Equipo Evaluador Ambiental en la caracterización ambiental, donde en términos generales la zona no tiene aspectos críticos de sensibilidad demostrado en todos los componentes que en su gran mayoría tuvieron como máximo sensibilidad moderada, a excepción del componente hidrológico que tuvo sensibilidad/importancia altas y muy altas, lo que incidió en la zonificación final del medio debido a que en la superposición final realizada por la ALO SUR primó la categoría más sensible, que se recuerda su extensión se debe al componente de hidrología, especialmente a los criterios de inundación y el índice de uso del agua (por microcuencas).

Es clave resaltar que la zona pantanosa del K39+800 fue un área considerada en los análisis previos como posiblemente sensible desde diferentes componentes, lo que se corrobora y representa acertadamente en la zonificación del medio; ya que, se localiza al noroeste del área de influencia donde la zonificación ambiental resultante es muy alta (la mayor categoría obtenida).

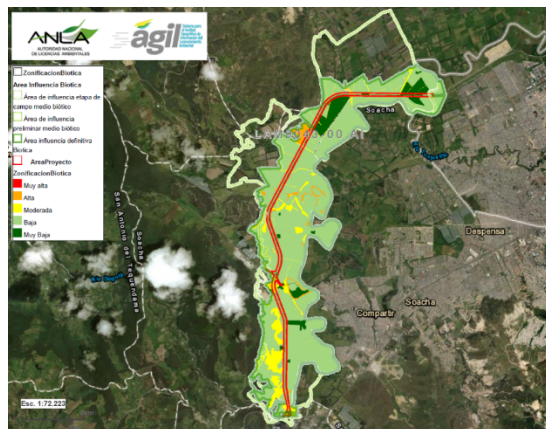
**Figura 79. Zonificación ambiental del proyecto medio biótico**

Con respecto al componente de **Fragmentación y conectividad de ecosistemas** se realizó su valoración a través del grado de conectividad, obteniendo Sensibilidad e importancia Media para Pastos arbolados, Plantación forestal, Plantación de latifoliadas; Baja para Herbazal abierto rocoso y Pastos enmalezados y muy baja para el resto de las coberturas, lo cual se considera adecuado a las condiciones de conectividad y fragmentación del área de influencia biótica.

Teniendo en cuenta los resultados de sensibilidad e importancia de los diferentes componentes analizados se encuentra que es Muy Alta (Rojo) las áreas con coberturas de Cuerpos de agua naturales (Ríos) y los Pastos arbolados y Plantación de latifoliadas, seguido de Alta (Naranja) donde se asociaron áreas de cobertura como Pasto limpios, Pastos enmalezados, Hortalizas, Zonas pantanosas, Cuerpos de agua artificiales, para valoración Moderada se encuentran Mosaico de cultivos, Mosaico de pastos con espacios naturales, Herbazal abierto rocoso, Maíz, Cultivos confinados, Red vial y terrenos asociados; se presentó una baja sensibilidad para Zonas industriales, Áreas deportivas, Tejido urbano discontinuo, Explotación de materiales de construcción, Tierras desnudas y degradadas, estos resultados pueden ser coincidentes con lo evidenciado en la visita de evaluación; no obstante, para las cobertura de Herbazal abierto rocoso debería ser incluida en una zonificación Alta teniendo en cuenta lo antes expuesto. Por lo cual el Equipo Evaluador Ambiental en el capítulo de zonificación de manejo ambiental realizará los ajustes correspondientes.

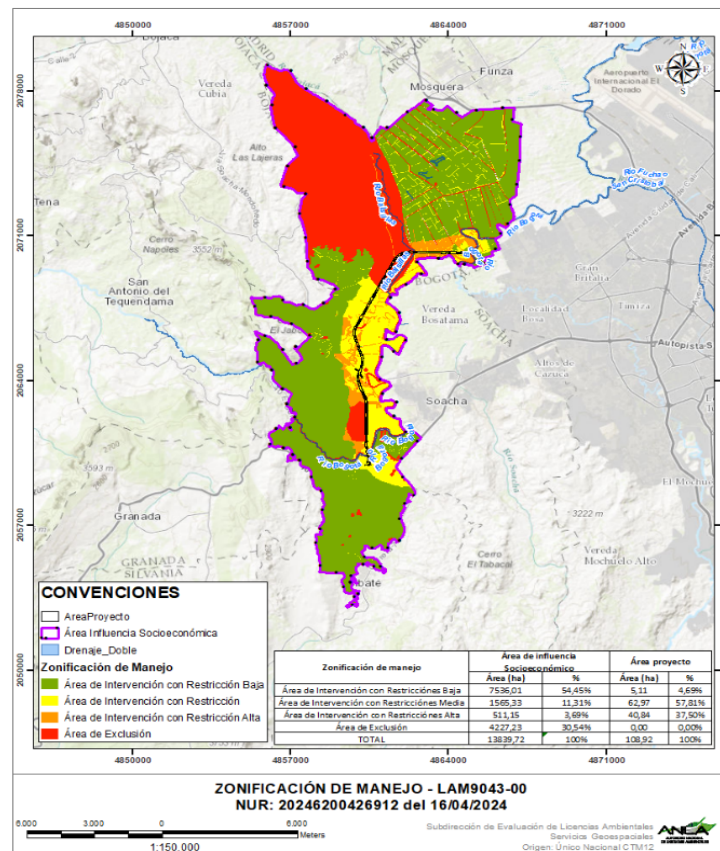
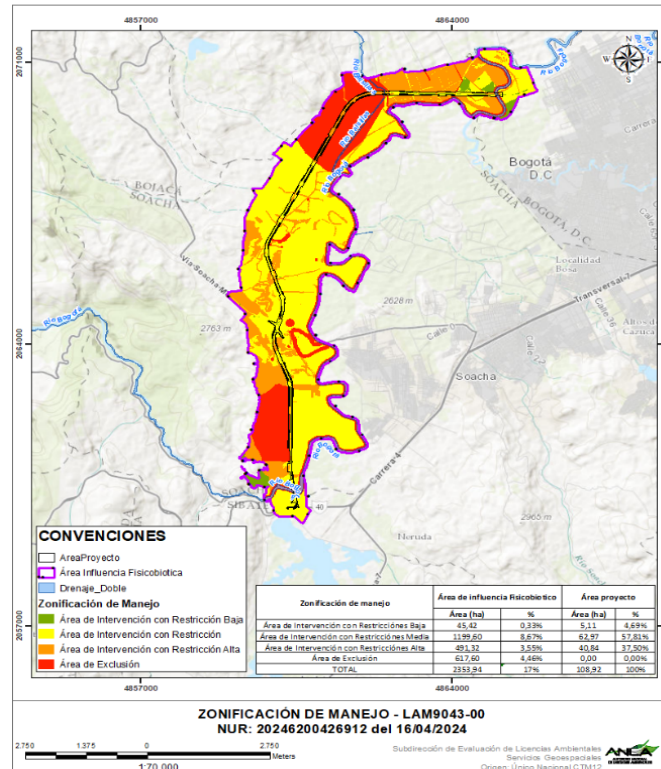
**Figura 1. Zonificación de manejo ambiental del proyecto “Construcción del Sector Sur de la Perimetral de la Sabana en el Tramo Intersección Autopista del Sur - Río Bogotá”.**

A continuación, se presenta la figura de la zonificación de manejo ambiental ajustada de acuerdo con las consideraciones de esta Autoridad para el proyecto “Construcción del Sector Sur de la Perimetral de la Sabana en el Tramo Intersección Autopista del Sur - Río Bogotá”:

\*Arriba: Zonificación de manejo para el área de influencia total del proyecto  
 Abajo: Detalle de la zonificación de manejo para el área de influencia físico-biótica  
**Fuente:** Equipo de Servicios Geoespaciales - ANLA. Generado el 17/06/2024.
