ESTADO DE AVANCE

De acuerdo con la información contenida en el expediente LAV0009-00-2021 y las observaciones realizadas en campo por el Equipo de Seguimiento Ambiental (ESA), el proyecto se encuentra en etapa de construcción.

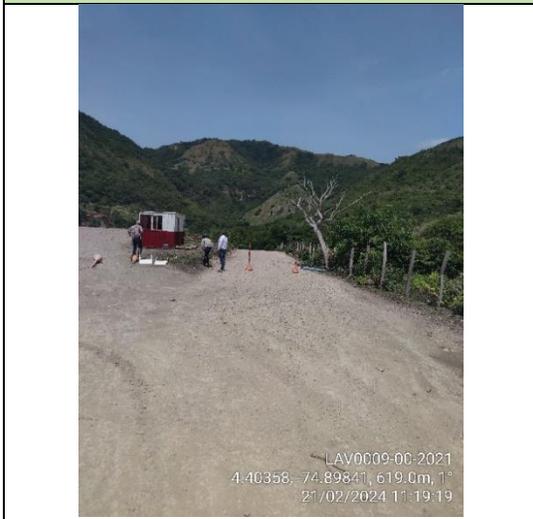
La sociedad TELPICO construyó en un predio privado una vía de acceso interna de 177 metros (Fotografía 1), la cual fue utilizada para el ingreso de maquinaria, equipos y personal al sitio escogido para la conformación de la plataforma EFB.

Fotografía 1. Inicio de vía de acceso construida para el ingreso a la plataforma EFB. Coordenadas origen único nacional E: 4800516 N: 2044832.

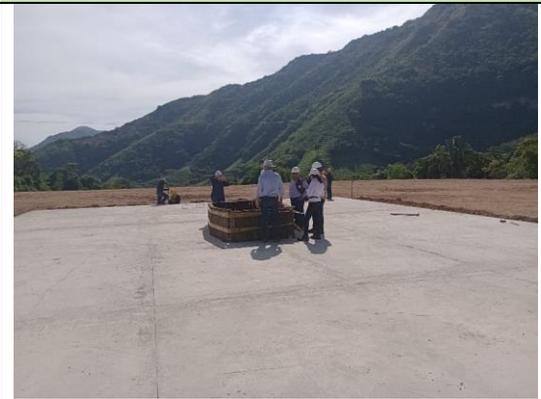
plataforma de las 15 autorizadas. La plataforma EFB tiene un área de 2.2 ha (Fotografía 2), se ubica en el predio el Palmar, vereda Dos Quebradas, en el municipio de Coello, departamento del Tolima.

Fotografía 2. Plataforma EFB. Coordenadas origen único nacional E: 4789283 N: 2044853.

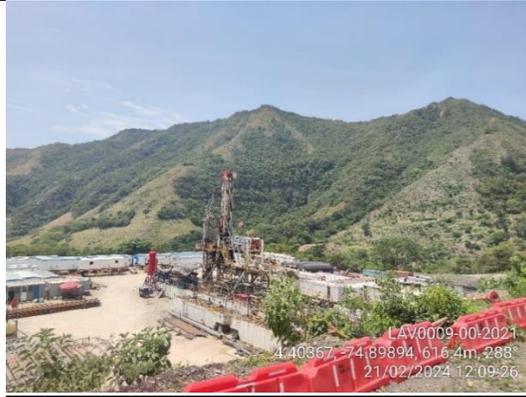
La sociedad TELPICO perforó en diciembre de 2023, uno de los 75 pozos autorizados. El pozo perforado se denomina EAGLE – 1 (Fotografía 3), y alcanzó una profundidad de 4069 pies. El resultado del pozo es seco, por lo que fue objeto de abandono mecánico el día 11 de febrero de 2024.

Fotografía 3. Perforación del pozo EAGLE – 1, plataforma EFB. Coordenadas origen único nacional E: 4789303 N: 2044905.

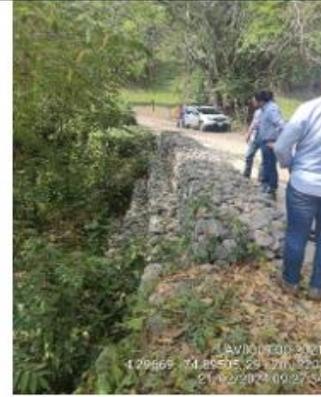
Fotografía 4. Vía de acceso que conecta la cabecera municipal de Coello con la plataforma EFP. Reconformación de la banca de la vía mediante muro en gavión. Coordenadas origen único nacional E: 4789765 N: 2033044.

La sociedad TELPICO entre los meses de septiembre y noviembre de 2023, realizó la adecuación de 30 km de vías de acceso. Entre las adecuaciones realizadas, ejecutaron en sitios puntuales el mejoramiento de la capa asfáltica por fresado, reconformación de tramos con recebo y obras geotécnicas, así como el mejoramiento de obras de arte existentes (Fotografías 4 y 5).

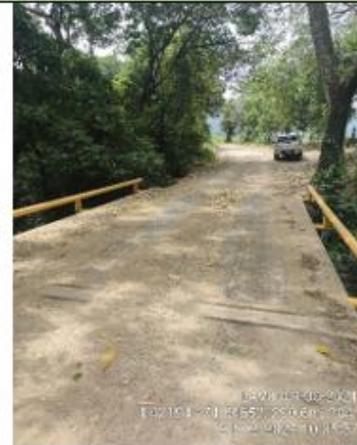
Fotografía 5. Vía de acceso que conecta la cabecera municipal de Coello con la plataforma EFP. Instalación de puente metálico de tipo armable con soporte de 60 Tonelada para dar paso sobre quebrada. Coordenadas origen único nacional E: 4795184 N: 2046871.

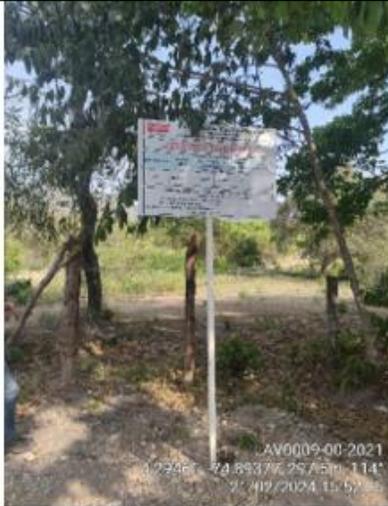
descritas, la sociedad TELPICO hizo uso del permiso de captación de aguas superficiales, para captar el recurso del punto 3 autorizado (Id ANLA CSP-LAV0009-00-2021-0003) (Fotografías 6 y 7).

Fotografía 6. Aviso informativo del punto de captación 3 sobre el río Magdalena. Coordenadas origen único nacional E: 4789896 N: 2032792.

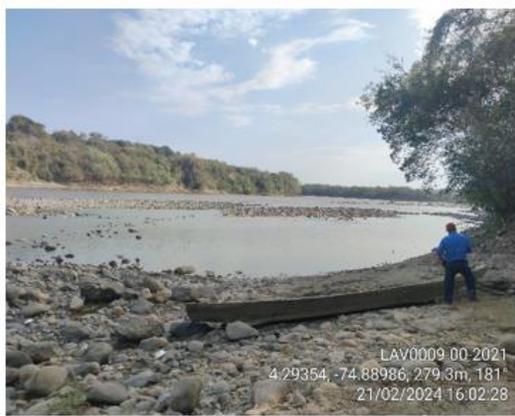
Fotografía 7. Punto de captación 3 sobre el río Magdalena. Coordenadas origen único nacional E: 4790337 N: 2032691.
