Asunto: Remisión del Oficio CDMB\_14239 recibido con radicado ANLA 20256200945712 del 12 de agosto de 2025. Denuncia por contaminación ambiental en Floridablanca, Santander.

**Asunto: Respuesta al Radicado de Entrada CDMB N° 14324 de julio de 2025.**  
*“Reenvío de Información Básica (Coordenadas, Nomenclatura y Registro Fotográfico) de la ubicación del predio”.*

**Asunto: Respuesta Radicado CDMB 8423 de 2025.**

## REGISTRO FOTOGRÁFICO

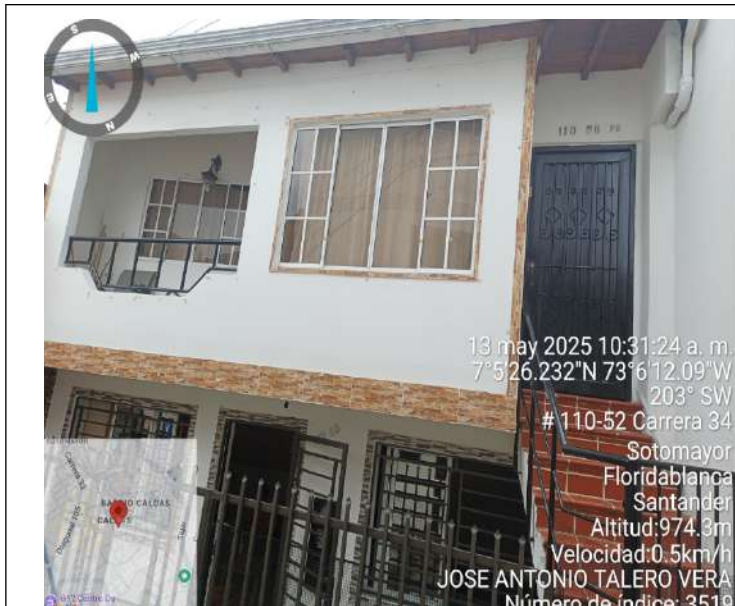
Por lo anterior, funcionarios adscritos a la Coordinación de Seguimiento para la Sostenibilidad de la CDMB; el día 13 de mayo de 2025, practicaron visita de inspección ocular al predio localizado en la Peatonal 34 No. 110 – 58 Piso Uno (1) del Barrio Caldas de Floridablanca, donde se constató durante la inspección: una casa de dos (2) pisos, con idéntica nomenclatura, observando el acondicionamiento parte del segundo piso para el desarrollo de la actividad aurífera la cual colinda con muros medianeros con unidades residenciales anexas.

Fachada de la casa con nomenclatura Peatonal 34 Nos. 110 – 58 para los dos (2) pisos del Barrio Caldas, colindante mediante muros medianeros con unidades residenciales anexas

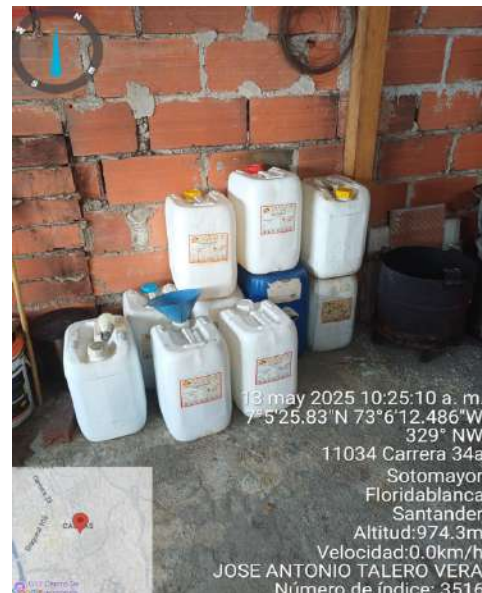
En el área descrita anteriormente, se constató una estructura tipo horno con chimenea artesanal en tubo de PVC, como también sustancias químicas (ácido nítrico) para el proceso aurífero, quien atiende la visita manifiesta que el horario de la actividad depende de las solicitudes de la demanda de sus productos.

Área de Almacenamiento de los insumos químicos propios para los procesos de actividades auríferas

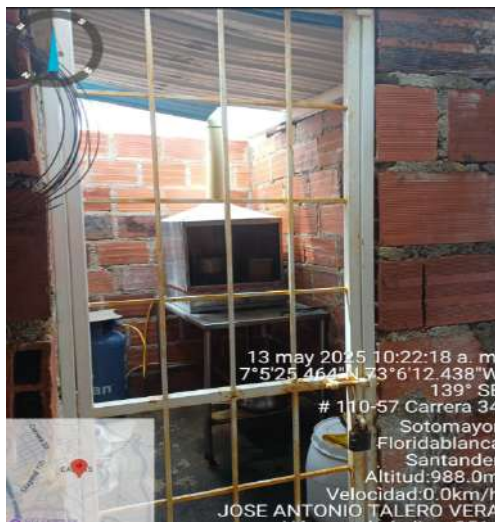
Ubicación del Horno accionado con gas natural tipo pipeta como combustible, sin las más mínimas normas de control del manejo de los gases y vapores generados durante el proceso de fundición, para que con buenas prácticas de ingeniería contrarrestar las presuntas emisiones fugitivas del material particulado, por ende, acatar lo

inmerso en Artículos 68, 69 y 70 Resolución 909/2008 y Artículo 23 Decreto 948/1995

No obstante, esta Autoridad Ambiental **recomienda** al Representante Legal o Propietario para que, en un plazo no mayor a treinta (30) días calendario a partir de la presente notificación, aplique y ponga en práctica las Buenas Prácticas de Ingeniería con el propósito de contrarrestar las presuntas afectaciones asociadas a las actividades y/o procesos desarrollados; el cual es de obligatorio cumplimiento y su

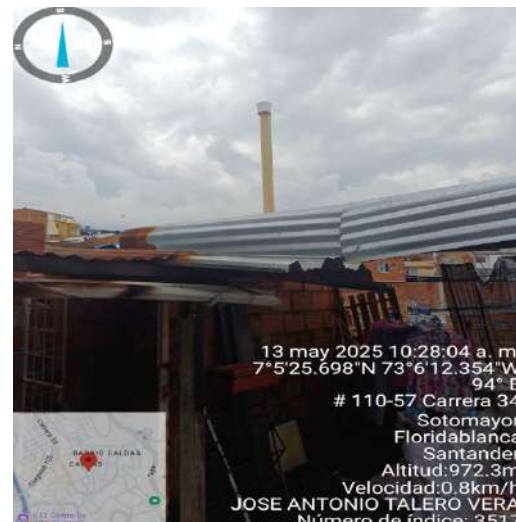
Vista al interior de la casa el Punto de descarga en tubo PVC de la chimenea artesanal del horno, sin las más mínimas normas de control del manejo de los gases y vapores generados durante el proceso de fundición, para que con buenas prácticas de ingeniería contrarrestar las presuntas emisiones fugitivas del material

particulado, por ende, acatar lo inmerso en Artículos 68, 69 y 70 Resolución 909/2008 y Artículo 23 Decreto 948/1995

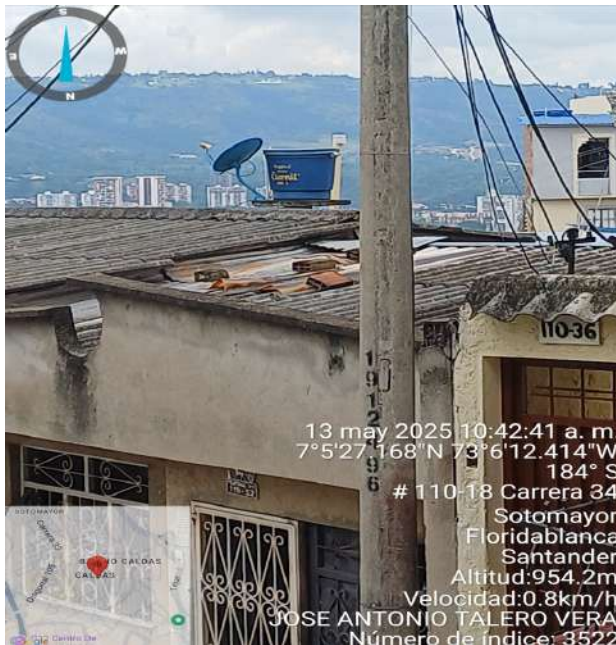
Vista parte exterior de la casa el Punto de descarga en tubo PVC de la chimenea artesanal del horno, sin las más mínimas normas de control del manejo de los gases y vapores generados durante el proceso de fundición, para que con buenas prácticas de ingeniería contrarrestar las presuntas emisiones fugitivas del material particulado, por ende, acatar lo inmerso en Artículos 68, 69 y 70 Resolución 909/2008 y Artículo 23 Decreto 948/1995

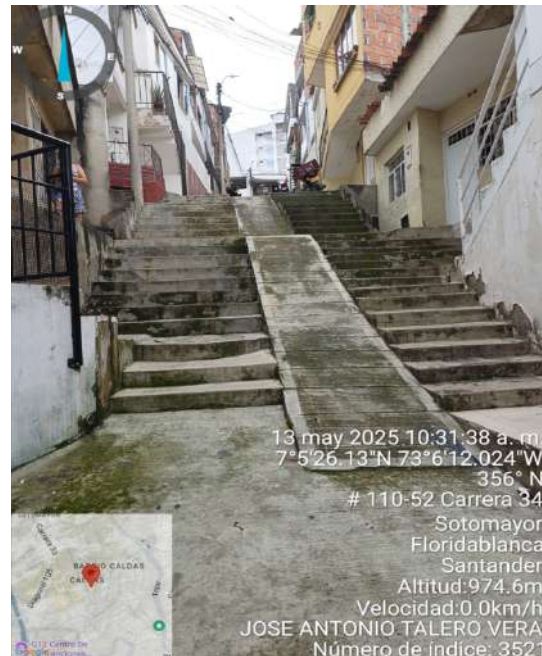
Área de acceso de la peatonal 34 con calle 110 – 58, colindantes con unidades residenciales anexas.
