Asunto: Comunicación Resolución No. 1351 del 05 de julio de 2024

AUTORIDAD NACIONAL DE LICENCIAS AMBIENTALES

RESOLUCIÓN N° 001351 (05 JUL. 2024)

“Por la cual se modifica la Licencia Ambiental otorgada mediante Resolución 1326 de 5 de agosto de 2020 y se toman otras determinaciones”

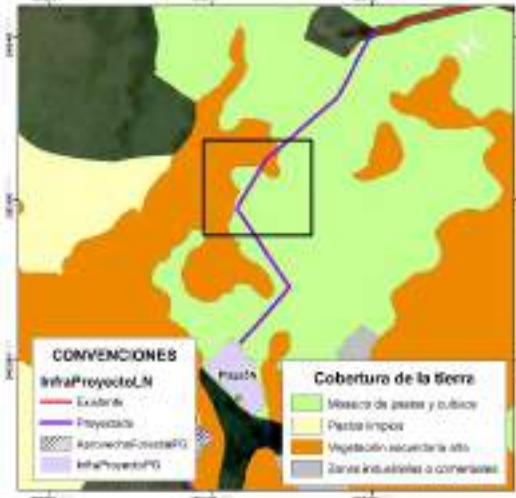
<p>Comparando la ubicación del acceso con la cartografía base se identifica que el acceso no se asocia a ningún camino o sendero existente, dándose contradicción con la tabla presentada por la Sociedad pero coherencia con la capa InfraProyectoLN, donde se indica que el acceso es proyectado. Se valida que este acceso atraviesa en su recorrido zonas de vegetación secundaria alta, sobre las cuales la Sociedad NO podrá adelantar actividades de tala puesto que no realizó la solicitud de permiso (Recuadros negros).</p>
