# AUTORIDAD NACIONAL DE LICENCIAS AMBIENTALES

## RESOLUCIÓN N° 001351 (05 JUL. 2024)

**“Por la cual se modifica la Licencia Ambiental otorgada mediante Resolución 1326 de 5 de agosto de 2020 y se toman otras determinaciones”**

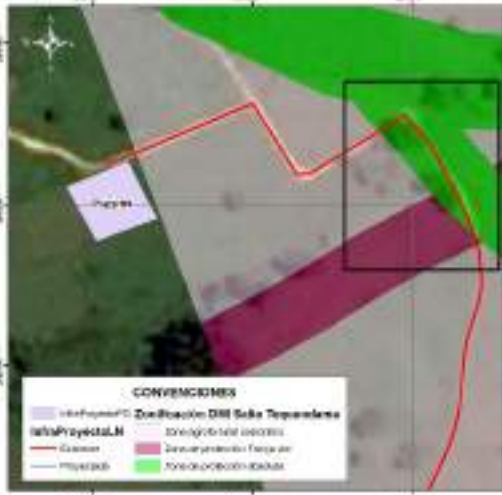
Tipo de obra	Soporte gráfico revisión Equipo Evaluador Ambiental de la ANLA	Consideraciones Equipo Evaluador Ambiental de la ANLA
<p>Acceso a plaza 1N*</p>

<p>Se valida que el acceso es existente y por tanto no requiere aprovechamiento forestal. No obstante, frente a las acciones de mantenimiento propuestas, se identifica que parte del área del acceso se ubica en zona de protección absoluta, por tanto <b>NO es procedente autorizar las actividades de rocería</b> en el tramo que se ubica en esta zona.</p>
<p>Acceso a plaza 2*</p> <p>Plaza 2</p> <p>(Se indica acceso peatonal desde Vía Tipo 1 hasta sitio de plaza)</p>

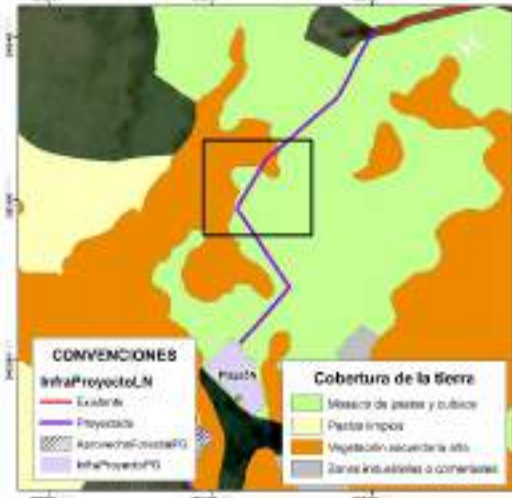
<p>Comparando la ubicación del acceso con la cartografía base se identifica que el acceso no se asocia a ningún camino o sendero existente, dándose contradicción con la tabla presentada por la Sociedad pero coherencia con la capa InfraProyectoLN, donde se indica que el acceso es proyectado. Se valida que este acceso atraviesa en su recorrido zonas de vegetación secundaria alta, sobre las cuales la Sociedad <b>NO podrá adelantar actividades de tala</b> puesto que no realizó la solicitud de permiso (Recuadros negros).</p>

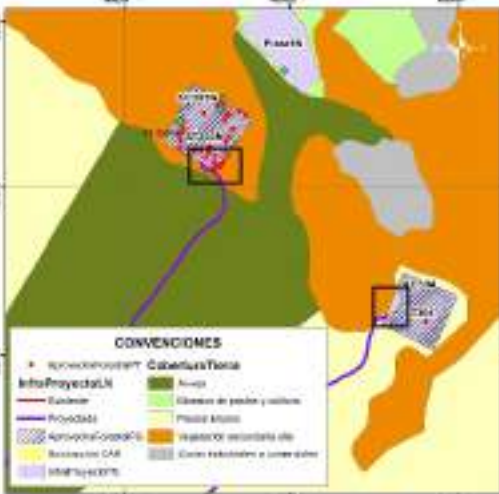
<p>Comparando la ubicación de los accesos con la cartografía base se identifica que no se asocian a ningún camino o sendero existente, quedando identificada una contradicción con la tabla presentada por la Sociedad pero coherencia con la capa InfraProyectoLN donde se indica que el acceso es proyectado. Se valida que estos accesos se ubican en su mayoría en cultivos de arveja y en pastos limpios, no siendo necesario ejecutar actividades de aprovechamiento forestal para estos tramos.</p> <p>Para el caso del acceso al ST303N y una parte del ST304, se identifica cruce con parches de vegetación secundaria alta (ver recuadros negros) para los cuales la Sociedad <b>NO podrá adelantar actividades de tala</b> puesto que no realizó la solicitud de permiso.</p>
