RESOLUCIÓN N° 001351 (05 JUL. 2024)

“Por la cual se modifica la Licencia Ambiental otorgada mediante Resolución 1326 de 5 de agosto de 2020 y se toman otras determinaciones”

La modificación de la licencia ambiental del proyecto UPME 01 de 2013 (Subestación Norte 500 KV y Líneas de Transmisión Norte - Tequendama 500 KV y Norte Sogamoso 500 kV) – como primer refuerzo de red 500 KV del Área Oriental se localiza en los municipios de Soacha y San Antonio de Tequendama, departamento Cundinamarca, como se presenta en la siguiente figura.

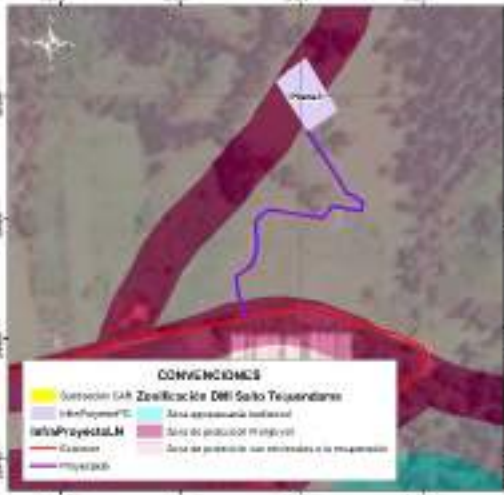
Tipo de obra	Soporte gráfico revisión Equipo Evaluador Ambiental de la ANLA	Consideraciones Equipo Evaluador Ambiental de la ANLA
<p>Acceso a plaza 3*</p> <p>Plaza 3 (Se indica acceso peatonal desde carretable existente hasta sitio de plaza)</p>

<p>Se valida que el acceso específico hasta la plaza de tendido no es existente. Para la plaza de tendido y el acceso no se encuentra sustracción de reserva autorizada por parte de la CAR. Igualmente, no realizó la solicitud de permiso de aprovechamiento forestal. Por lo anterior NO es procedente autorizar la infraestructura de la plaza y del acceso al no tener sustracción aprobada.</p>
<p>Acceso a sitio de torre 301N (Se indica como acceso peatonal)</p> <p>Sitio de torre ST301N</p>

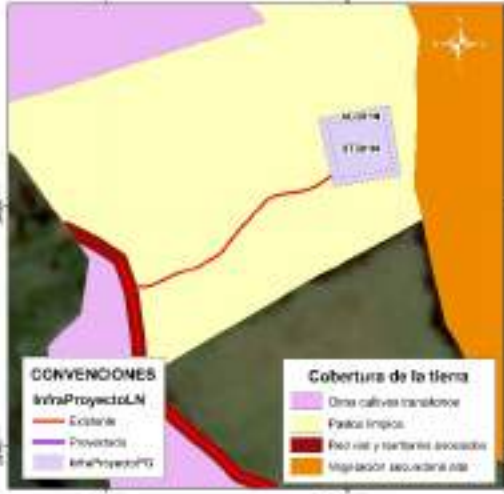
<p>Se valida que para la sección del acceso de llegada a la torre se relaciona como acceso existente a un sendero o camino, en cobertura de pastos limpios. Se identifica que no se requiere permiso de aprovechamiento y tampoco se tienen restricciones para ingreso con semovientes puesto que no se encuentra dentro del DMI Sector Salto de Tequendama y Cerro Manjui.</p>

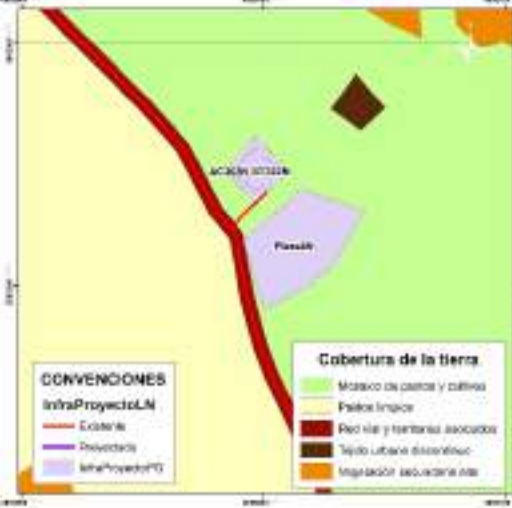
Tipo de obra	Soporte gráfico revisión Equipo Evaluador Ambiental de la ANLA	Consideraciones Equipo Evaluador Ambiental de la ANLA
<p>Acceso a plaza 4N*</p> <p>Plaza 4N</p> <p>Acceso a torre 302N (Se indica acceso peatonal a sitio de torre)</p> <p>Torre 302N</p>

<p>Se valida que para el acceso a la plaza de tendido hay acceso existente, sobre el cual no se requiere permiso de aprovechamiento forestal.</p> <p>Respecto a la torre, la sección del acceso de llegada a la torre se relaciona como acceso existente a un sendero o camino, en cobertura de mosaico de pastos y cultivos. Se identifica que no se requiere permiso de aprovechamiento y que tampoco se tienen restricciones para ingreso con semovientes puesto que no se encuentra dentro del DMI Sector Salto de Tequendama y Cerro Manjui.</p>
<p>Acceso a plaza 5N*</p> <p>(Se indica existencia de acceso peatonal)</p> <p>Plaza de tendido 5N</p>

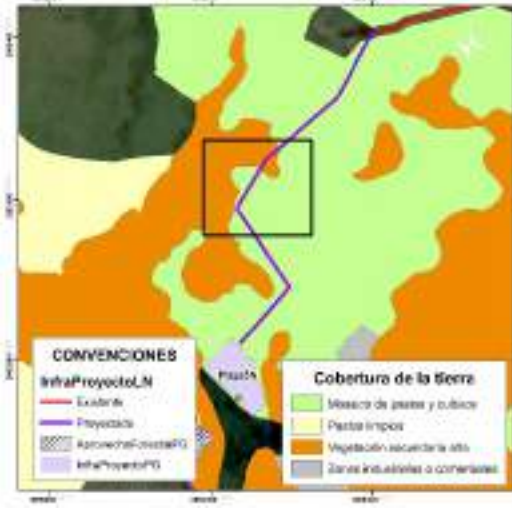
<p>Comparando la ubicación del acceso con la cartografía base se identifica que el acceso no se asocia a ningún camino o sendero existente, dándose contradicción con la tabla presentada por la Sociedad pero coherencia con la capa InfraProyectoLN, donde se indica que el acceso es proyectado. Se valida que este acceso atraviesa en su recorrido zonas de vegetación secundaria alta, sobre las cuales la Sociedad NO podrá adelantar actividades de tala puesto que no realizó la solicitud de permiso (Recuadros negros).</p>

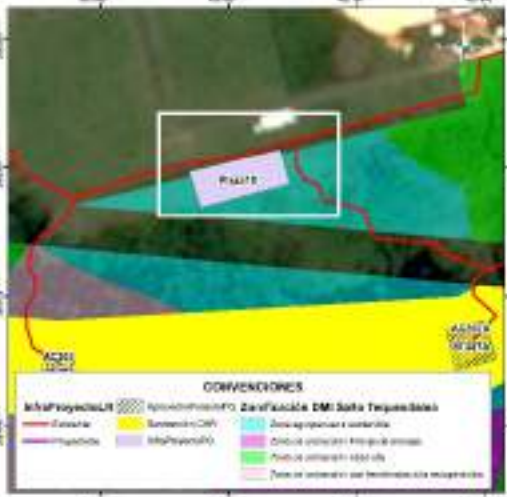
Tipo de obra	Soporte gráfico revisión Equipo Evaluador Ambiental de la ANLA	Consideraciones Equipo Evaluador Ambiental de la ANLA
<p>Acceso a plaza 10 (vía tipo 6 sin pavimentar)**</p> <p>Plaza de tendido 10</p>

<p>Se valida que el acceso específico hasta la plaza de tendido se reporta como vía tipo 6, sin embargo se plantea adecuación con rocería, aspecto que es inconsistente con la definición de la vía existente. La plaza de tendido se ubica en una “zona agropecuaria sostenible” del DIM Salto del Tequendama y Cerro Manjui, para la cual la Sociedad no solicitó sustracción de reserva ante la CAR. Por lo anterior NO es procedente autorizar la infraestructura de la plaza y del acceso al no tener sustracción de reserva.</p>
<p>Acceso a plazas de tendido 11A (camino o sendero desde vía tipo 2) y 11B**</p> <p>Plazas de tendido 11A y 11B</p>

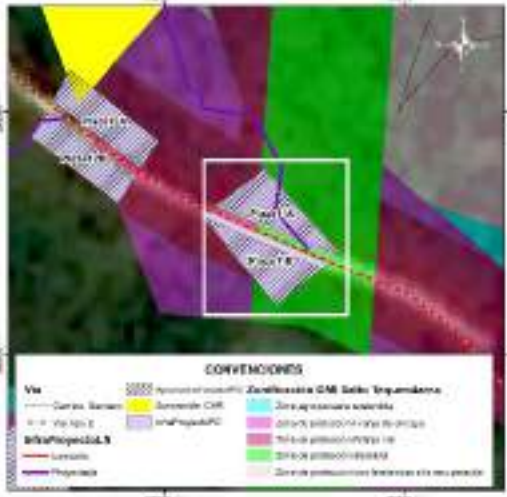
<p>En el documento se relaciona como acceso el Acc-06, sin embargo, en la capa InfraProyectoLN se identifica que el acceso asociado es el Acc-309.</p> <p>Se valida que acceso específico hasta plaza de tendido 11A se relaciona como camino o sendero, para el cual se plantearía adecuación con rocería la cual se establece dentro de la zonificación del DMI Sector Salto del Tequendama y Cerro Manjui como actividad prohibida en zona de protección absoluta. Para plazas de tendido y acceso no se encuentra sustracción de reserva autorizada por parte de la CAR puesto que la Sociedad no hace su solicitud.</p> <p>Por lo anterior NO es procedente autorizar la infraestructura de las plazas y del acceso al no tener sustracción de reserva.</p>

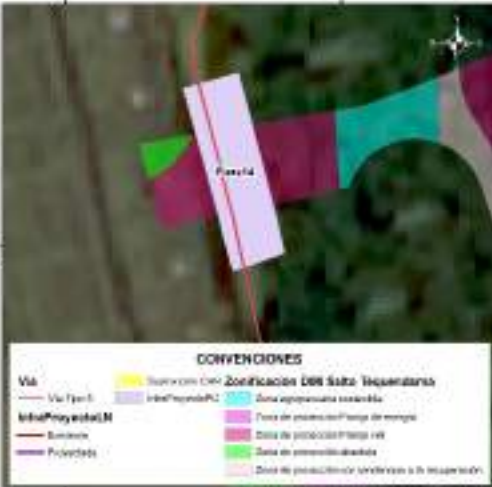
Tipo de obra	Soporte gráfico revisión Equipo Evaluador Ambiental de la ANLA	Consideraciones Equipo Evaluador Ambiental de la ANLA
<p>Acceso a plaza (vía tipo 5)*</p> <p>Plaza de tendido 14</p>

<p>Se valida que la parte central de la plaza de tendido se encuentra en DMI para la cual la Sociedad no realizó solicitud de sustracción y por tanto no tiene autorización por parte de la CAR. En este sentido, NO es procedente autorizar la infraestructura de la plaza de tendido 14.</p>
<p>Accesos a sitios de torre ST303N y ST304*</p> <p>Sitios de torre ST303N y ST304</p>

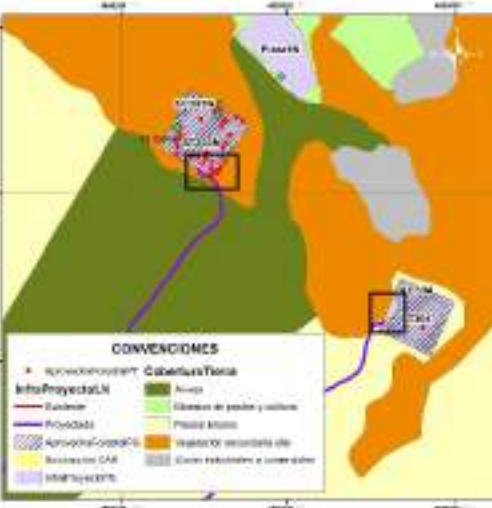
<p>Comparando la ubicación de los accesos con la cartografía base se identifica que no se asocian a ningún camino o sendero existente, quedando identificada una contradicción con la tabla presentada por la Sociedad pero coherencia con la capa InfraProyectoLN donde se indica que el acceso es proyectado. Se valida que estos accesos se ubican en su mayoría en cultivos de arveja y en pastos limpios, no siendo necesario ejecutar actividades de aprovechamiento forestal para estos tramos.</p> <p>Para el caso del acceso al ST303N y una parte del ST304, se identifica cruce con parches de vegetación secundaria alta (ver recuadros negros) para los cuales la Sociedad NO podrá adelantar actividades de tala puesto que no realizó la solicitud de permiso.</p>

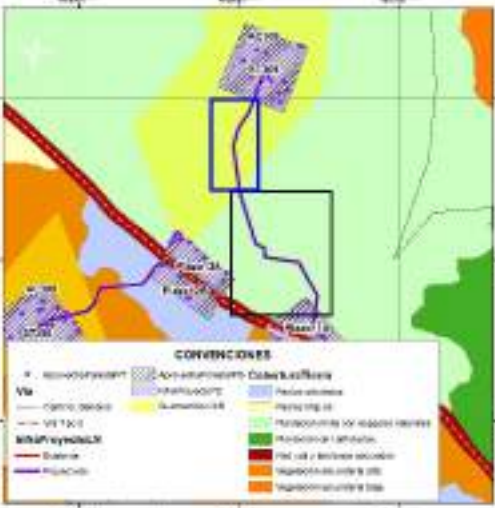
Tipo de obra	Soporte gráfico revisión Equipo Evaluador Ambiental de la ANLA	Consideraciones Equipo Evaluador Ambiental de la ANLA
<p>Acceso a ST309</p> <p>(Acceso mencionado como proyectado en capa InfraProyectoL N y como sendero/camino en cartobase)*</p>

<p>Durante la visita de evaluación se validó que no existe camino o sendero reportado en cartobase y que la condición de la vegetación se asocia a la cobertura de plantación mixta con espacios naturales. Resultado de ello, la Sociedad para el sitio de torre (relacionado en la misma cobertura) solicita permiso de aprovechamiento forestal para 17 individuos fustales, no obstante, para el acceso omite la solicitud de permiso de aprovechamiento forestal no siendo procedente la autorización de intervención en acceso ni dentro del área sustraída (Recuadro azul) ni por fuera de esta.</p> <p>Sumado a esto, en parte del acceso no se encuentra sustracción de reserva autorizada por parte de la CAR puesto que la Sociedad no hace su solicitud para los accesos y adicionalmente, parte del acceso se ubica en zona de protección absoluta, donde se establece como uso prohibido la ejecución de rocería (ver cuadro negro). Por lo anterior NO es procedente autorizar el acceso al no tener sustracción aprobada, no haber solicitado permiso de aprovechamiento forestal y no ser permitidas las actividades de rocería.</p>

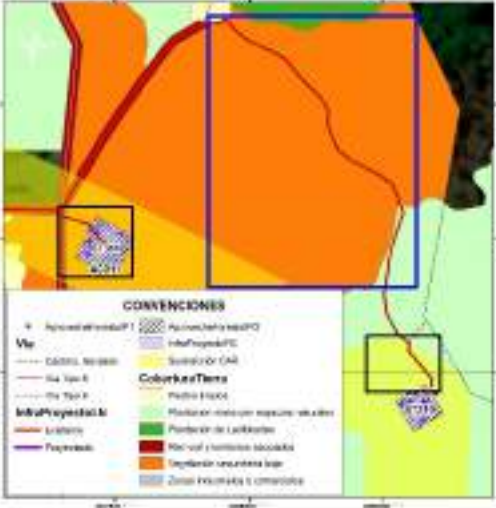
Tipo de obra	Soporte gráfico revisión Equipo Evaluador Ambiental de la ANLA	Consideraciones Equipo Evaluador Ambiental de la ANLA
<p>Acceso a sitios de torre ST310 y ST311 (Acceso mencionado como existente en capa InfraProyectoL N y como sendero/camino en cartobase)*</p>

<p>Durante la visita de evaluación se validó que para los accesos a ST310 y ST311 que no existe camino o sendero reportado en cartobase y que la condición es de vegetación secundaria baja y plantación mixta con espacios naturales para una parte del acceso a ST310. Resultado de ello, la Sociedad para los sitios de torre (relacionados en las mismas coberturas) solicita permiso de aprovechamiento forestal para 9 individuos fustales de especies pioneras (ST311) y 11 individuos fustales en ST310, no obstante, para el acceso a estos sitios de torre omite la solicitud de permiso de aprovechamiento forestal no siendo procedente la autorización de intervención en acceso ni dentro del área sustraída (Recuadros negros) ni por fuera de esta (Recuadro azul).</p> <p>Sumado a esto, en parte del acceso a ST310 no se encuentra sustracción de reserva autorizada (en zona de protección con tendencias a la recuperación) por parte de la CAR puesto que la Sociedad no hace su solicitud para los accesos. Por lo anterior NO es procedente autorizar el acceso al no tener sustracción aprobada y no haber solicitado permiso de aprovechamiento forestal.</p>
