## RESOLUCIÓN N° 001351 (05 JUL. 2024)

**“Por la cual se modifica la Licencia Ambiental otorgada mediante Resolución 1326 de 5 de agosto de 2020 y se toman otras determinaciones”**

La modificación de la licencia ambiental del proyecto UPME 01 de 2013 (Subestación Norte 500 KV y Líneas de Transmisión Norte - Tequendama 500 KV y Norte Sogamoso 500 kV) – como primer refuerzo de red 500 KV del Área Oriental se localiza en los municipios de Soacha y San Antonio de Tequendama, departamento Cundinamarca, como se presenta en la siguiente figura.

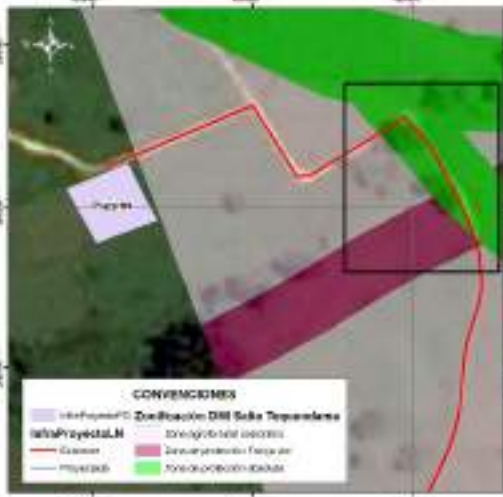
| Tipo de obra | Soporte gráfico revisión Equipo Evaluador Ambiental de la ANLA | Consideraciones Equipo Evaluador Ambiental de la ANLA |
|---|---|---|
| Acceso a plaza 1N* | <p>CONVENCIONES</p> <ul style="list-style-type: none"> <li>Infraestructura</li> <li>Zonificación DRI Sello Temporal</li> <li>Infraestructura</li> <li>Zonificación especial</li> <li>Carretera</li> <li>Zonificación especial</li> <li>Proyecto</li> <li>Zonificación absoluta</li> </ul> | <p>Se valida que el acceso es existente y por tanto no requiere aprovechamiento forestal. No obstante, frente a las acciones de mantenimiento propuestas, se identifica que parte del área del acceso se ubica en zona de protección absoluta, por tanto <b>NO es procedente autorizar las actividades de rocería en el tramo que se ubica en esta zona.</b></p> |

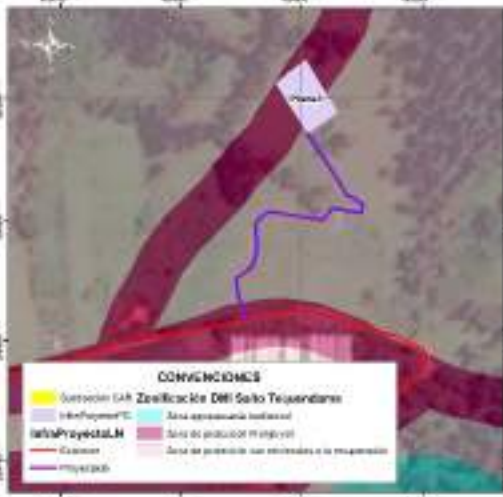
| <b>Tipo de obra</b> | <b>Soporte gráfico revisión Equipo Evaluador Ambiental de la ANLA</b> | <b>Consideraciones Equipo Evaluador Ambiental de la ANLA</b> |
|---|---|---|
| <p>Acceso a plaza 3*</p> <p>Plaza 3<br/>(Se indica acceso peatonal desde carretable existente hasta sitio de plaza)</p> | | <p>Se valida que el acceso específico hasta la plaza de tendido no es existente. Para la plaza de tendido y el acceso no se encuentra sustracción de reserva autorizada por parte de la CAR. Igualmente, no realizó la solicitud de permiso de aprovechamiento forestal. Por lo anterior <b>NO es procedente autorizar la infraestructura de la plaza y del acceso al no tener sustracción aprobada.</b></p> |

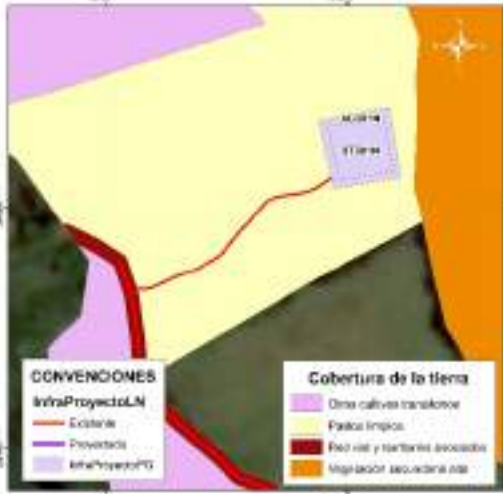
| <b>Tipo de obra</b> | <b>Soporte gráfico revisión Equipo Evaluador Ambiental de la ANLA</b> | <b>Consideraciones Equipo Evaluador Ambiental de la ANLA</b> |
|---|---|---|
| <p>Acceso a sitio de torre 301N<br/>(Se indica como acceso peatonal)</p> <p>Sitio de torre ST301N</p> | | <p>Se valida que para la sección del acceso de llegada a la torre se relaciona como acceso existente a un sendero o camino, en cobertura de pastos limpios. Se identifica que no se requiere permiso de aprovechamiento y tampoco se tienen restricciones para ingreso con semovientes puesto que no se encuentra dentro del DMI Sector Salto de Tequendama y Cerro Manjui.</p> |

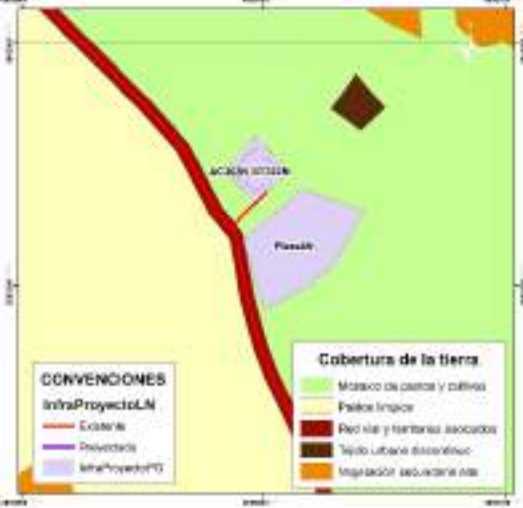
| Tipo de obra | Soporte gráfico revisión Equipo Evaluador Ambiental de la ANLA | Consideraciones Equipo Evaluador Ambiental de la ANLA |
|---|---|---|
| <p>Acceso a plaza 4N*</p> <p>Plaza 4N</p> <p>Acceso a torre 302N (Se indica acceso peatonal a sitio de torre)</p> <p>Torre 302N</p> | | <p>Se valida que para el acceso a la plaza de tendido hay acceso existente, sobre el cual no se requiere permiso de aprovechamiento forestal.</p> <p>Respecto a la torre, la sección del acceso de llegada a la torre se relaciona como acceso existente a un sendero o camino, en cobertura de mosaico de pastos y cultivos. Se identifica que no se requiere permiso de aprovechamiento y que tampoco se tienen restricciones para ingreso con semovientes puesto que no se encuentra dentro del DMI Sector Salto de Tequendama y Cerro Manjui.</p> |

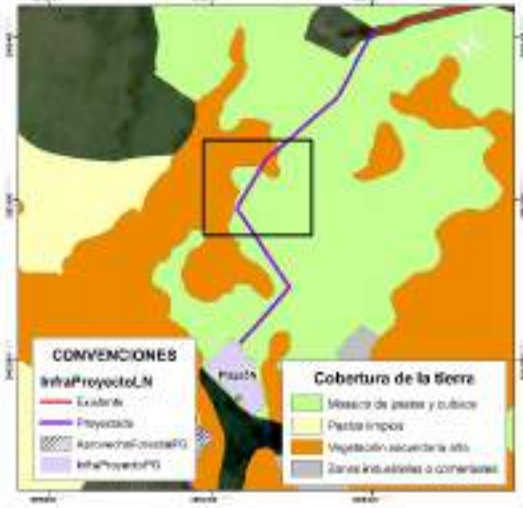
| Tipo de obra | Soporte gráfico revisión Equipo Evaluador Ambiental de la ANLA | Consideraciones Equipo Evaluador Ambiental de la ANLA |
|---|---|---|
| <p>Acceso a plaza 5N*</p> <p>(Se indica existencia de acceso peatonal)</p> <p>Plaza de tendido 5N</p> | | <p>Comparando la ubicación del acceso con la cartografía base se identifica que el acceso no se asocia a ningún camino o sendero existente, dándose contradicción con la tabla presentada por la Sociedad pero coherencia con la capa InfraProyectoLN, donde se indica que el acceso es proyectado. Se valida que este acceso atraviesa en su recorrido zonas de vegetación secundaria alta, sobre las cuales la Sociedad <b>NO podrá adelantar actividades de tala</b> puesto que no realizó la solicitud de permiso (Recuadros negros).</p> |

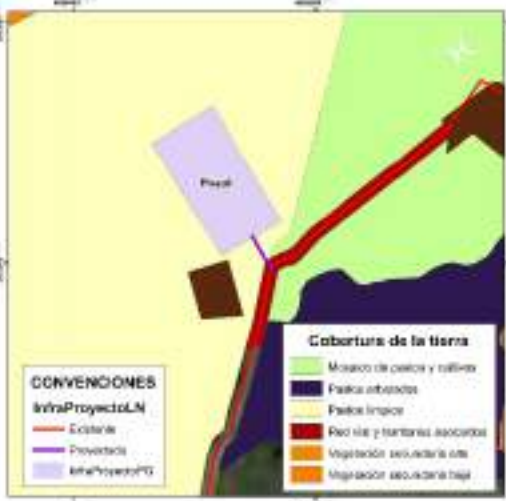
| Tipo de obra | Soporte gráfico revisión Equipo Evaluador Ambiental de la ANLA | Consideraciones Equipo Evaluador Ambiental de la ANLA |
|---|---|---|
| <p>Acceso a plaza 6- Plaza de tendido 6*</p> <p>(Se indica ingreso por acceso peatonal desde vía carreteable)</p> | <p><b>CONVENIONES</b></p> <ul style="list-style-type: none"> <li>InfraProyectoLN</li> <li>Existente</li> <li>Proyectado</li> <li>InfraProyectoPG</li> </ul> <p><b>Cobertura de la tierra</b></p> <ul style="list-style-type: none"> <li>Mosaico de pastos y cultivos</li> <li>Pastos limpios</li> <li>Pastos limpios</li> <li>Red hidráulica asociada</li> <li>Migración secundaria alta</li> <li>Migración secundaria baja</li> </ul> | <p>Comparando la ubicación de los accesos con la cartografía base se identifica que los accesos no se asocian a ningún camino o sendero existente, dándose contradicción con la tabla presentada por la Sociedad pero coherencia con la capa InfraProyectoLN, donde se indica que el acceso es proyectado. Se valida que estos accesos y las plazas se ubican en unidades de pastos limpios y arveja, no siendo necesario ejecutar actividades de aprovechamiento forestal. También se corrobora la no existencia de restricciones asociadas al DMI Salto de Tequendama y Cerro Manjui.</p> |

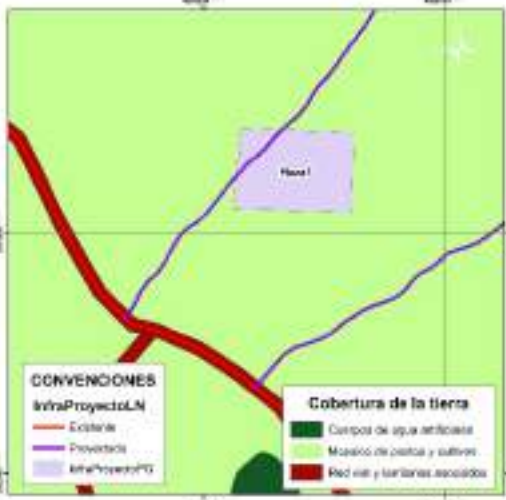
| Tipo de obra | Soporte gráfico revisión Equipo Evaluador Ambiental de la ANLA | Consideraciones Equipo Evaluador Ambiental de la ANLA |
|---|---|---|
| <p>Acceso a plaza 7- Plaza de tendido 7*</p> <p>(Se indica ingreso por acceso peatonal desde vía carreteable)</p> | <p><b>CONVENIONES</b></p> <ul style="list-style-type: none"> <li>InfraProyectoLN</li> <li>Existente</li> <li>Proyectado</li> <li>InfraProyectoPG</li> </ul> <p><b>Cobertura de la tierra</b></p> <ul style="list-style-type: none"> <li>Cuencas de agua artificiales</li> <li>Mosaico de pastos y cultivos</li> <li>Red hidráulica asociada</li> </ul> | |

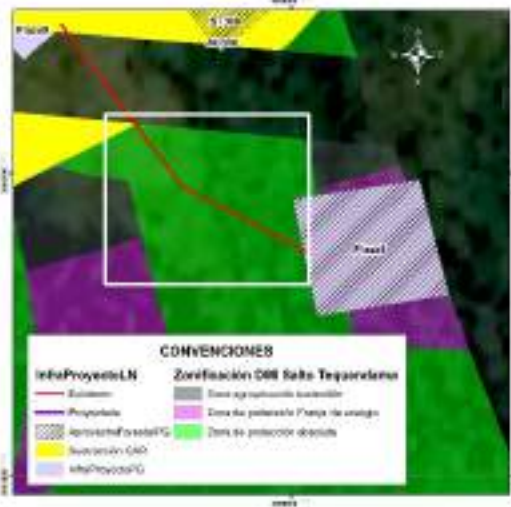
| Tipo de obra | Soporte gráfico revisión Equipo Evaluador Ambiental de la ANLA | Consideraciones Equipo Evaluador Ambiental de la ANLA |
|---|---|---|
| <p>Acceso a plaza 8</p> <p>(Reportada como acceso peatonal en documento y en capa InfraProyectoLN como acceso existente)**</p> <p>Plaza de tendido 8</p> | | <p>Se valida que el acceso específico hasta la plaza de tendido no es existente. Para la plaza de tendido y el acceso no se encuentra sustracción de reserva autorizada por parte de la CAR puesto que la Sociedad no hace su solicitud.</p> <p>Adicionalmente, parte de la plaza y el acceso se ubica en zona de protección absoluta, donde se establece como uso prohibido la ejecución de rocería.</p> <p>Por lo anterior <b>NO es procedente autorizar la infraestructura de la plaza y del acceso al no tener sustracción aprobada y al no ser permitidas las actividades de rocería.</b></p> |

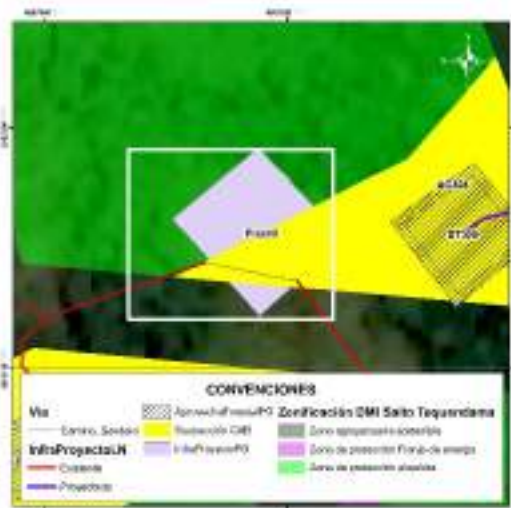
| Tipo de obra | Soporte gráfico revisión Equipo Evaluador Ambiental de la ANLA | Consideraciones Equipo Evaluador Ambiental de la ANLA |
|---|---|---|
| <p>Acceso a plaza 9**</p> <p>(Reportada como acceso peatonal en documento y en capa InfraProyectoLN como acceso existente)</p> <p>Plaza de tendido 9</p> | | <p>Se valida que acceso específico hasta plaza de tendido se reporta como camino o sendero, el cual se ubica a 350 m de vía tipo 6 sin pavimentar. Para plaza de tendido y acceso no se encuentra sustracción de reserva autorizada por parte de la CAR puesto que la Sociedad no hace su solicitud.</p> <p>Adicionalmente, parte de la plaza y el acceso se ubica en zona de protección absoluta, donde se establece como uso prohibido la ejecución de rocería.</p> <p>Por lo anterior <b>NO es procedente autorizar la infraestructura de la plaza y del acceso al no tener sustracción aprobada y al no ser permitidas las actividades de rocería.</b></p> |

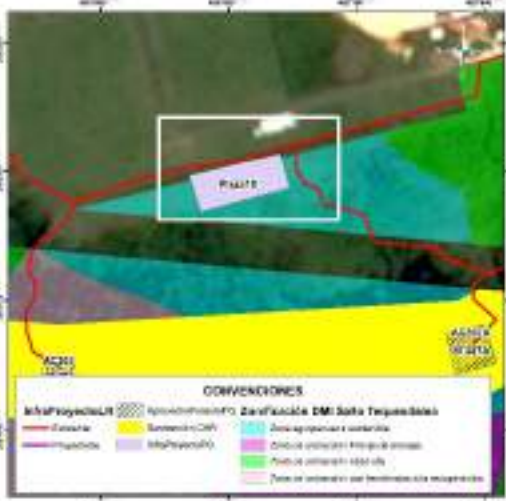
| Tipo de obra | Soporte gráfico revisión Equipo Evaluador Ambiental de la ANLA | Consideraciones Equipo Evaluador Ambiental de la ANLA |
|---|---|---|
| <p>Acceso a plaza 10 (vía tipo 6 sin pavimentar)**</p> <p>Plaza de tendido 10</p> | <p>Mapa de acceso a plaza 10. Muestra una zona de acceso (Acceso 10) en un terreno con vegetación y áreas de cultivo. Se indica la plaza de tendido 10. El mapa incluye una leyenda con convenciones de colores y símbolos para diferentes tipos de terreno y infraestructura.</p> | <p>Se valida que el acceso específico hasta la plaza de tendido se reporta como vía tipo 6, sin embargo se plantea adecuación con rocería, aspecto que es inconsistente con la definición de la vía existente. La plaza de tendido se ubica en una “zona agropecuaria sostenible” del DIM Salto del Tequendama y Cerro Manjui, para la cual la Sociedad no solicitó sustracción de reserva ante la CAR. Por lo anterior <b>NO es procedente autorizar la infraestructura de la plaza y del acceso al no tener sustracción de reserva.</b></p> |

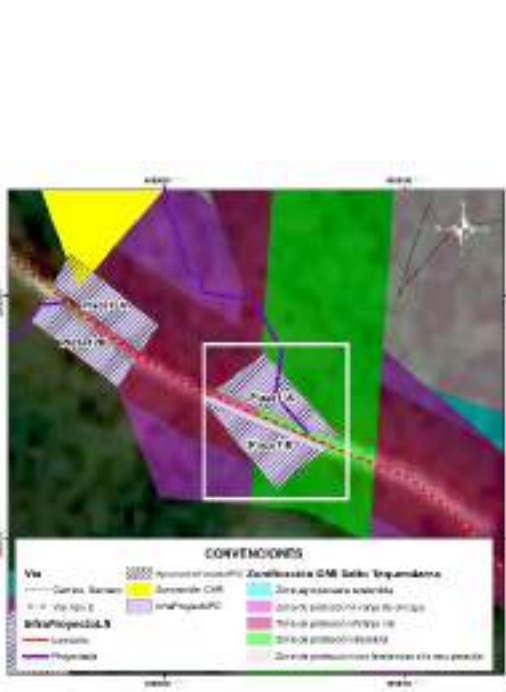
| Tipo de obra | Soporte gráfico revisión Equipo Evaluador Ambiental de la ANLA | Consideraciones Equipo Evaluador Ambiental de la ANLA |
|---|---|---|
| <p>Acceso a plazas de tendido 11A (camino o sendero desde vía tipo 2) y 11B**</p> <p>Plazas de tendido 11A y 11B</p> | <p>Mapa de acceso a plazas de tendido 11A y 11B. Muestra una zona de acceso (Acceso 11) en un terreno con vegetación y áreas de cultivo. Se indican las plazas de tendido 11A y 11B. El mapa incluye una leyenda con convenciones de colores y símbolos para diferentes tipos de terreno y infraestructura.</p> | <p>En el documento se relaciona como acceso el Acc-06, sin embargo, en la capa InfraProyectoLN se identifica que el acceso asociado es el Acc-309.</p> <p>Se valida que acceso específico hasta plaza de tendido 11A se relaciona como camino o sendero, para el cual se plantearía adecuación con rocería la cual se establece dentro de la zonificación del DMI Sector Salto del Tequendama y Cerro Manjui como actividad prohibida en zona de protección absoluta. Para plazas de tendido y acceso no se encuentra sustracción de reserva autorizada por parte de la CAR puesto que la Sociedad no hace su solicitud.</p> <p>Por lo anterior <b>NO es procedente autorizar la infraestructura de las plazas y del acceso al no tener sustracción de reserva.</b></p> |

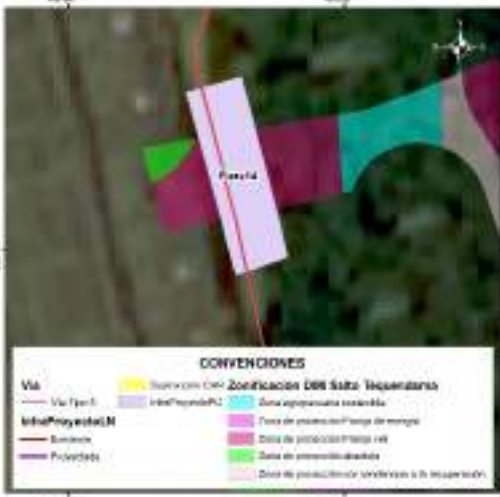
| Tipo de obra | Soporte gráfico revisión Equipo Evaluador Ambiental de la ANLA | Consideraciones Equipo Evaluador Ambiental de la ANLA |
|---|---|---|
| <p>Acceso a plaza (vía tipo 5)*</p> <p>Plaza de tendido 14</p> | | <p>Se valida que la parte central de la plaza de tendido se encuentra en DMI para la cual la Sociedad no realizó solicitud de sustracción y por tanto no tiene autorización por parte de la CAR. En este sentido, <b>NO es procedente autorizar la infraestructura de la plaza de tendido 14.</b></p> |

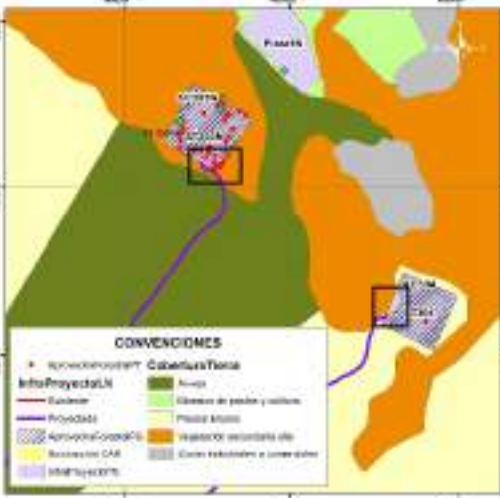
| Tipo de obra | Soporte gráfico revisión Equipo Evaluador Ambiental de la ANLA | Consideraciones Equipo Evaluador Ambiental de la ANLA |
|---|---|---|
| <p>Accesos a sitios de torre ST303N y ST304*</p> <p>Sitios de torre ST303N y ST304</p> | | <p>Comparando la ubicación de los accesos con la cartografía base se identifica que no se asocian a ningún camino o sendero existente, quedando identificada una contradicción con la tabla presentada por la Sociedad pero coherencia con la capa InfraProyectoLN donde se indica que el acceso es proyectado. Se valida que estos accesos se ubican en su mayoría en cultivos de arveja y en pastos limpios, no siendo necesario ejecutar actividades de aprovechamiento forestal para estos tramos.</p> <p>Para el caso del acceso al ST303N y una parte del ST304, se identifica cruce con parches de vegetación secundaria alta (ver recuadros negros) para los cuales la Sociedad <b>NO podrá adelantar actividades de tala</b> puesto que no realizó la solicitud de permiso.</p> |

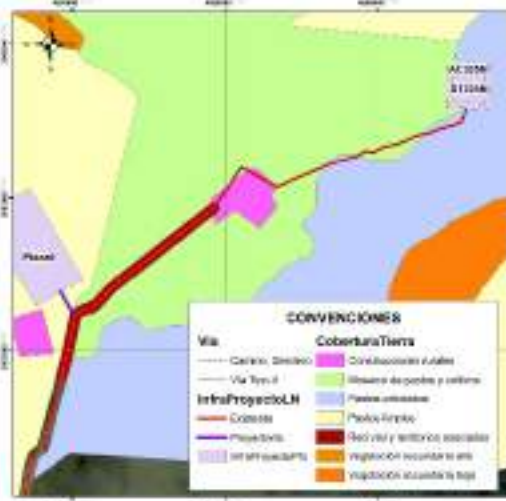
| Tipo de obra | Soporte gráfico revisión Equipo Evaluador Ambiental de la ANLA | Consideraciones Equipo Evaluador Ambiental de la ANLA |
|---|---|---|
| <p align="center">Acceso a ST305N*</p> <p align="center">Sitio de torre ST305N</p> | | <p>Revisando con la cartografía base se identifica que el acceso no es existente sino que se relaciona con la existencia de un camino o sendero que atraviesa unidades de mosaico de pastos y cultivos, pastos arbolados y construcciones rurales (ubicadas a 110 m del sitio de torre). Teniendo en cuenta que la Sociedad no solicita permiso de aprovechamiento forestal, en este acceso y en la torre <b>NO podrá adelantar actividades de tala</b> de ningún individuo que pueda encontrarse de manera aislada (pastos arbolados).</p> |

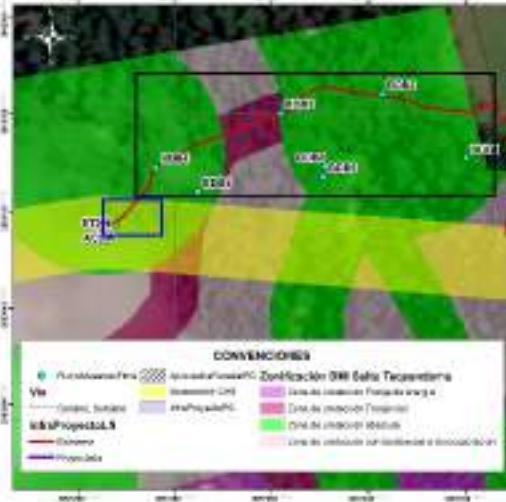
| Tipo de obra | Soporte gráfico revisión Equipo Evaluador Ambiental de la ANLA | Consideraciones Equipo Evaluador Ambiental de la ANLA |
|---|---|---|
| <p align="center">Acceso a ST306</p> <p align="center">(Se menciona en documento y en cartografía base como acceso peatonal)*</p> | | <p>Durante la visita de evaluación se validó que no existe camino o sendero reportado en cartobase y que la condición de la vegetación es de tipo denso, lo cual es consistente con la cobertura registrada (Bosque denso). Adicionalmente, se identifica que en el área trazada para el acceso, existen individuos de especies en veda, los cuales no están siendo incluidos en solicitud de aprovechamiento forestal (ver cuadro azul).</p> <div data-bbox="971 1262 1177 1535" data-label="Image"> </div> <p align="center"><b>Individuo fustal ubicado en tramo de llegada del acceso (No solicitado en aprovechamiento forestal)</b><br/> <b>Coordenadas 4°34'12"N, 74°17'15"W.</b></p> <p>De igual manera, en el tramo del acceso la Sociedad registra a las parcelas BDB4, BDB3 y BDB2 (Ver cuadros negros), en las cuales reporta 100 individuos fustales, de estos 23 obedecen a la especie <i>Cyathea sp.</i> y 35 a la</p> |

| Tipo de obra | Soporte gráfico revisión Equipo Evaluador Ambiental de la ANLA | Consideraciones Equipo Evaluador Ambiental de la ANLA |
|---|---|---|
| | | <p>especie <i>Quercus humboldtii</i>, ambas especies en veda nacional.</p> <p>Sumado a esto, no se encuentra sustracción de reserva autorizada por parte de la CAR puesto que la Sociedad no hace su solicitud para los accesos y tampoco realiza solicitud de aprovechamiento forestal aun cuando fue requerido. Adicionalmente, parte del acceso se ubica en zona de protección absoluta, donde se establece como uso prohibido la ejecución de rocería. Por lo anterior <b>NO es procedente autorizar el acceso al no tener sustracción aprobada, no haber solicitado permiso de aprovechamiento forestal y no ser permitidas las actividades de rocería.</b></p> |

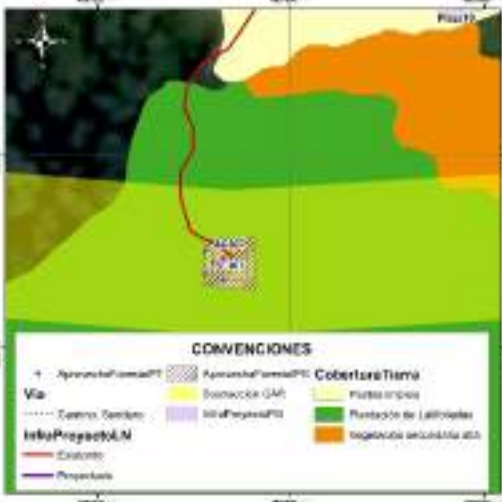
| Tipo de obra | Soporte gráfico revisión Equipo Evaluador Ambiental de la ANLA | Consideraciones Equipo Evaluador Ambiental de la ANLA |
|---|---|---|
| <p>Acceso a ST307 (Se menciona en documento y en cartografía base como acceso peatonal)*</p> | | <p>Durante la visita de evaluación se validó que no existe camino o sendero reportado en cartobase y que la condición de la vegetación se asocia a plantaciones de latifoliadas con vegetación arbórea densa producto de la recuperación del área con presencia de especies en veda. Resultado de ello, la Sociedad para el sitio de torre (relacionado en cobertura plantación de latifoliadas) solicita permiso de aprovechamiento forestal para seis (6) individuos de <i>Quercus humboldtii</i> (especie en veda nacional), no obstante, para el acceso omite la solicitud de permiso de aprovechamiento forestal no siendo procedente la autorización de intervención en acceso.</p> <p>Sumado a esto, en parte del acceso no se encuentra sustracción de reserva autorizada por parte de la CAR puesto que la Sociedad no hace</p> |

| Tipo de obra | Soporte gráfico revisión Equipo Evaluador Ambiental de la ANLA | Consideraciones Equipo Evaluador Ambiental de la ANLA |
|---|---|---|
| | | <p>su solicitud para los accesos. Por lo anterior <b>NO es procedente autorizar el acceso al no tener sustracción aprobada y no haber solicitado permiso de aprovechamiento forestal.</b></p> |

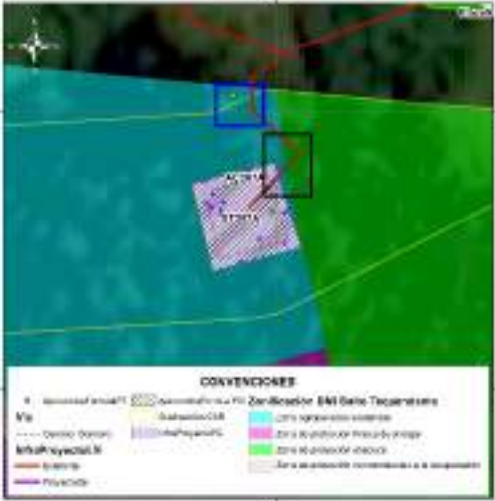
| Tipo de obra | Soporte gráfico revisión Equipo Evaluador Ambiental de la ANLA | Consideraciones Equipo Evaluador Ambiental de la ANLA |
|---|---|---|
| <p>Acceso a ST307A (Se menciona en documento y en cartografía base como acceso peatonal)*</p> | | <p>Durante la visita de evaluación se validó que no existe camino o sendero reportado en cartobase y que la condición de la vegetación se asocia a plantaciones de latifoliadas con vegetación arbórea densa producto de la recuperación del área con presencia de especies pioneras. Resultado de ello, la Sociedad para el sitio de torre (relacionado en la misma cobertura) solicita permiso de aprovechamiento forestal para 16 individuos fustales, no obstante, para el acceso omite la solicitud de permiso de aprovechamiento forestal no siendo procedente la autorización de intervención en acceso. Adicionalmente, en la visita de evaluación se identificó que en el área trazada para el acceso, existen individuos fustales, los cuales no están siendo incluidos en solicitud de aprovechamiento forestal (ver cuadro azul).</p> <p>Sumado a esto, en parte del acceso no se encuentra sustracción de reserva autorizada por parte de la CAR puesto que la Sociedad no hace su solicitud para los accesos y adicionalmente, parte del acceso se ubica en zona de protección absoluta, donde se establece como uso prohibido la ejecución de rocería (ver cuadro negro). Por lo anterior <b>NO es procedente autorizar el acceso al no tener sustracción aprobada, no haber solicitado permiso de aprovechamiento forestal y no</b></p> |

| Tipo de obra | Soporte gráfico revisión Equipo Evaluador Ambiental de la ANLA | Consideraciones Equipo Evaluador Ambiental de la ANLA |
|---|---|---|
| | | <b>ser permitidas las actividades de rocería.</b> |

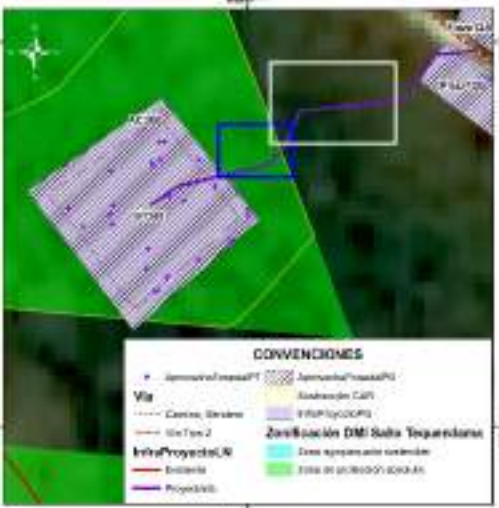
| Tipo de obra | Soporte gráfico revisión Equipo Evaluador Ambiental de la ANLA | Consideraciones Equipo Evaluador Ambiental de la ANLA |
|---|---|---|
| <p>Acceso a ST308</p> <p>(Acceso mencionado como proyectado en capa InfraProyectoL N y como sendero/camino en cartobase)*</p> | | <p>Durante la visita de evaluación se validó que no existe camino o sendero reportado en cartobase y que la condición de la vegetación se asocia vegetación secundaria alta. Resultado de ello, la Sociedad para el sitio de torre (relacionado en la misma cobertura) solicita permiso de aprovechamiento forestal para 36 individuos fustales, no obstante, para el acceso omite la solicitud de permiso de aprovechamiento forestal no siendo procedente la autorización de intervención en acceso. Adicionalmente, en la visita de evaluación se identificó que en el área trazada para el acceso, existen individuos fustales, los cuales no están siendo incluidos en solicitud de aprovechamiento forestal (ver cuadro azul).</p> <p>Sumado a esto, en área por fuera del DMI (ver recuadro blanco) tampoco se solicita permiso de aprovechamiento aun cuando la cobertura es vegetación secundaria alta. Por lo anterior <b>NO es procedente autorizar el acceso al no haber solicitado permiso de aprovechamiento forestal para su intervención.</b></p> |

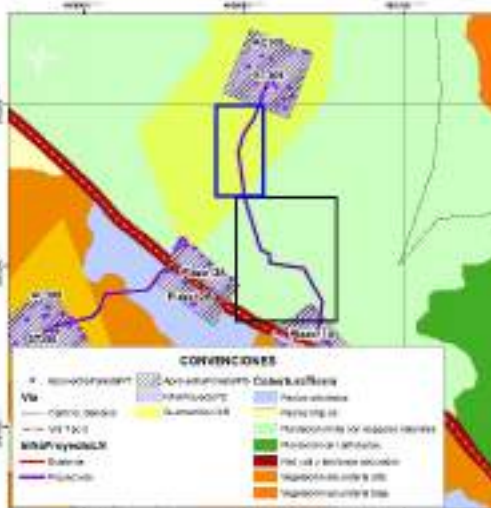
| Tipo de obra | Soporte gráfico revisión Equipo Evaluador Ambiental de la ANLA | Consideraciones Equipo Evaluador Ambiental de la ANLA |
|---|---|---|
| <p>Acceso a ST309</p> <p>(Acceso mencionado como proyectado en capa InfraProyectoL N y como sendero/camino en cartobase)*</p> | | <p>Durante la visita de evaluación se validó que no existe camino o sendero reportado en cartobase y que la condición de la vegetación se asocia a la cobertura de plantación mixta con espacios naturales. Resultado de ello, la Sociedad para el sitio de torre (relacionado en la misma cobertura) solicita permiso de aprovechamiento forestal para 17 individuos fustales, no obstante, para el acceso omite la solicitud de permiso de aprovechamiento forestal no siendo procedente la autorización de intervención en acceso ni dentro del área sustraída (Recuadro azul) ni por fuera de esta.</p> <p>Sumado a esto, en parte del acceso no se encuentra sustracción de reserva autorizada por parte de la CAR puesto que la Sociedad no hace su solicitud para los accesos y adicionalmente, parte del acceso se ubica en zona de protección absoluta, donde se establece como uso prohibido la ejecución de rocería (ver cuadro negro). Por lo anterior <b>NO es procedente autorizar el acceso al no tener sustracción aprobada, no haber solicitado permiso de aprovechamiento forestal y no ser permitidas las actividades de rocería.</b></p> |

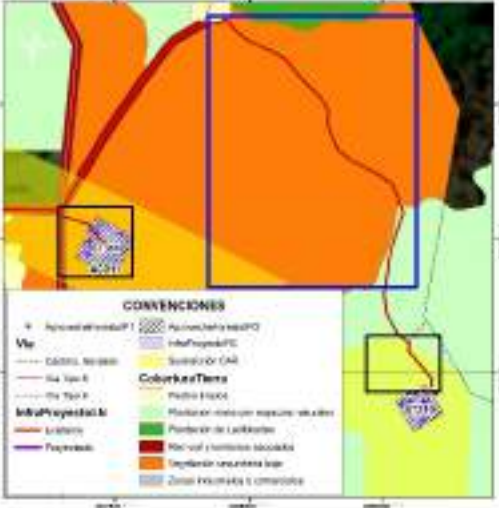
| Tipo de obra | Soporte gráfico revisión Equipo Evaluador Ambiental de la ANLA | Consideraciones Equipo Evaluador Ambiental de la ANLA |
|---|---|---|
| <p>Acceso a sitios de torre ST310 y ST311 (Acceso mencionado como existente en capa InfraProyecto L N y como sendero/camino en cartobase)*</p> | | <p>Durante la visita de evaluación se validó que para los accesos a ST310 y ST311 que no existe camino o sendero reportado en cartobase y que la condición es de vegetación secundaria baja y plantación mixta con espacios naturales para una parte del acceso a ST310. Resultado de ello, la Sociedad para los sitios de torre (relacionados en las mismas coberturas) solicita permiso de aprovechamiento forestal para 9 individuos fustales de especies pioneras (ST311) y 11 individuos fustales en ST310, no obstante, para el acceso a estos sitios de torre omite la solicitud de permiso de aprovechamiento forestal no siendo procedente la autorización de intervención en acceso ni dentro del área sustraída (Recuadros negros) ni por fuera de esta (Recuadro azul).</p> <p>Sumado a esto, en parte del acceso a ST310 no se encuentra sustracción de reserva autorizada (en zona de protección con tendencias a la recuperación) por parte de la CAR puesto que la Sociedad no hace su solicitud para los accesos. Por lo anterior <b>NO es procedente autorizar el acceso al no tener sustracción aprobada y no haber solicitado permiso de aprovechamiento forestal.</b></p> |

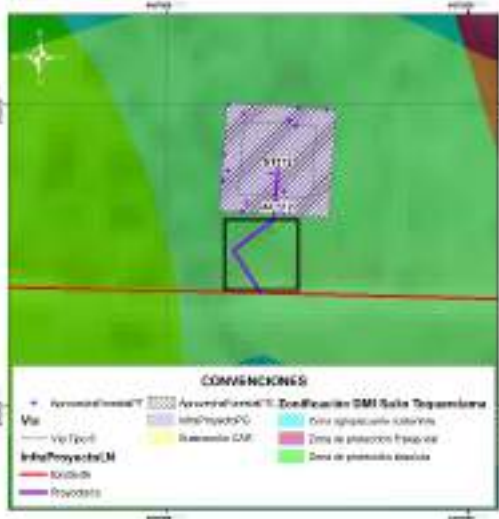
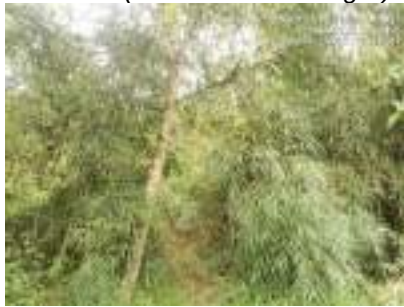
| Tipo de obra | Soporte gráfico revisión Equipo Evaluador Ambiental de la ANLA | Consideraciones Equipo Evaluador Ambiental de la ANLA |
|---|---|---|
| <p>Acceso a ST312 (Acceso mencionado como proyectado en capa InfraProyectoL N)**</p> | | <p>Durante la visita de evaluación se validó que no existe camino o sendero reportado en cartobase y que la condición de la vegetación es de tipo denso, asociada a plantaciones mixtas con espacios naturales producto de la regeneración natural. Resultado de ello, la Sociedad para el sitio de torre (relacionado en la misma cobertura) solicita permiso de aprovechamiento forestal para 14 individuos fustales, no obstante, para el acceso omite la solicitud de permiso de aprovechamiento forestal no siendo procedente la autorización de intervención en acceso.</p> <p>Adicionalmente, se identifica que en el área trazada para el acceso, existen individuos fustales, los cuales no están siendo incluidos en solicitud de aprovechamiento forestal (ver cuadro negro).</p> <p><b>Individuo fustal ubicado en tramo de inicio del acceso (No solicitado en aprovechamiento forestal) Coordenadas 4,574545 N, 78,281554 W.</b></p> <p><b>Por lo anterior NO es procedente autorizar el acceso al no tener solicitado permiso de aprovechamiento forestal.</b></p> |

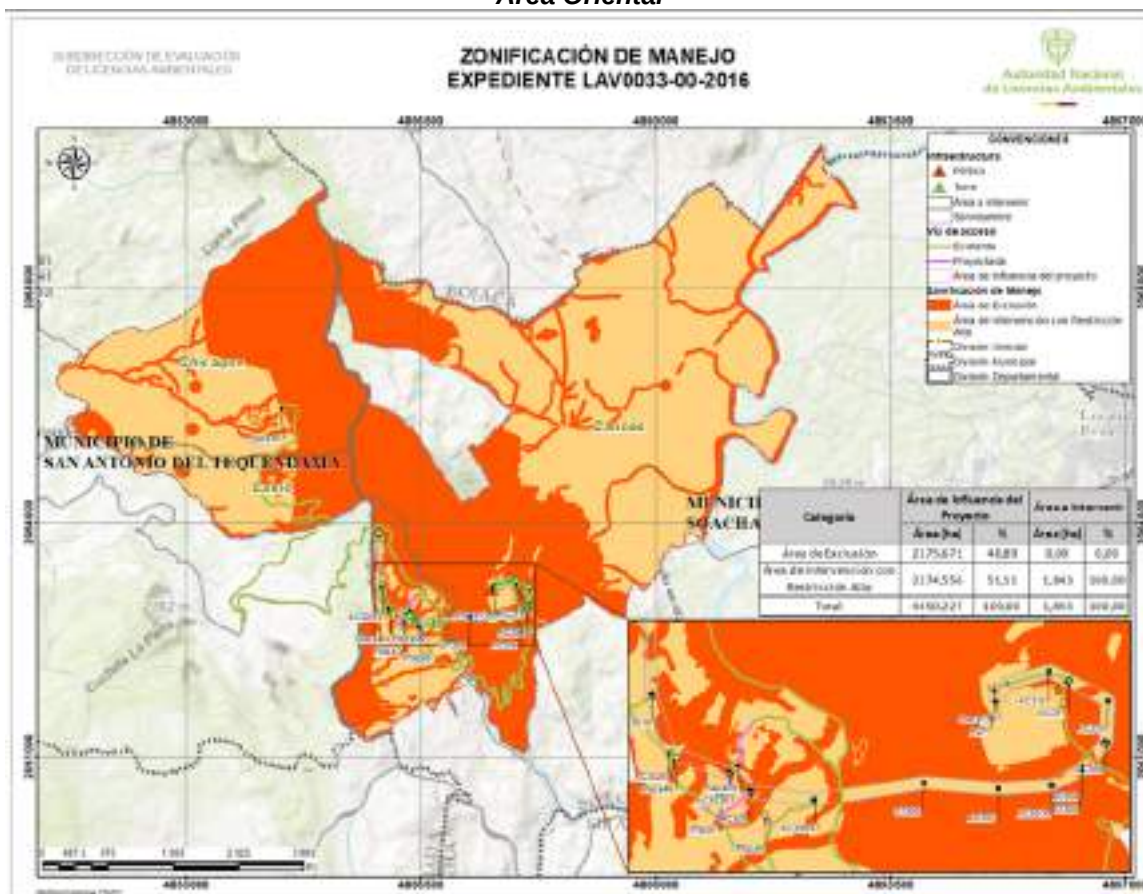
**Figura 52 Zonificación de manejo ambiental de la modificación de licencia ambiental del proyecto UPME 01 de 2013 (Subestación Norte 500 KV y Líneas de Transmisión Norte - Tequendama 500 KV y Norte Sogamoso 500 kV) – como primer refuerzo de red 500 KV del Área Oriental**
