**Asunto:** Comunicación Resolución No. 2092 del 24 de septiembre de 2024

# AUTORIDAD NACIONAL DE LICENCIAS AMBIENTALES

## RESOLUCIÓN N° 002092 (24 SEP. 2024)

**“Por la cual se resuelven unos recursos de reposición interpuestos en contra de la Resolución 1351 del 5 de julio de 2024 y se toman otras determinaciones”**

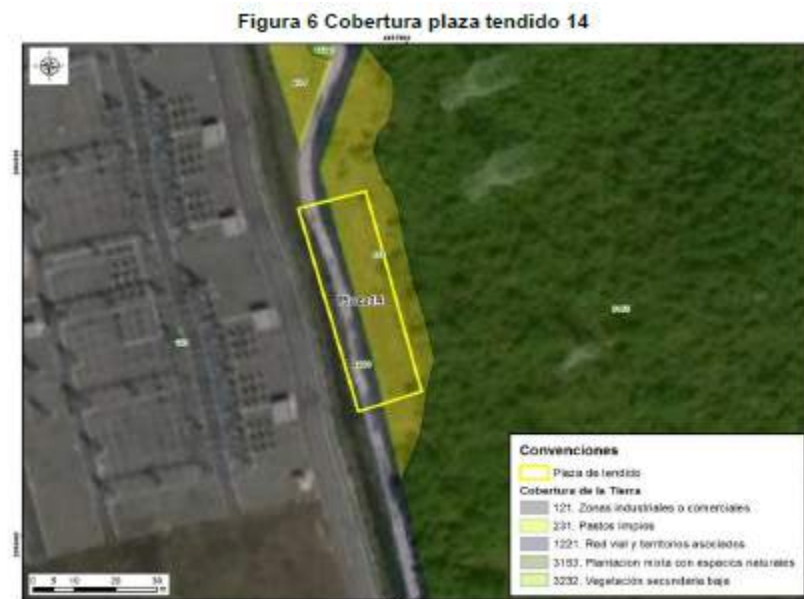
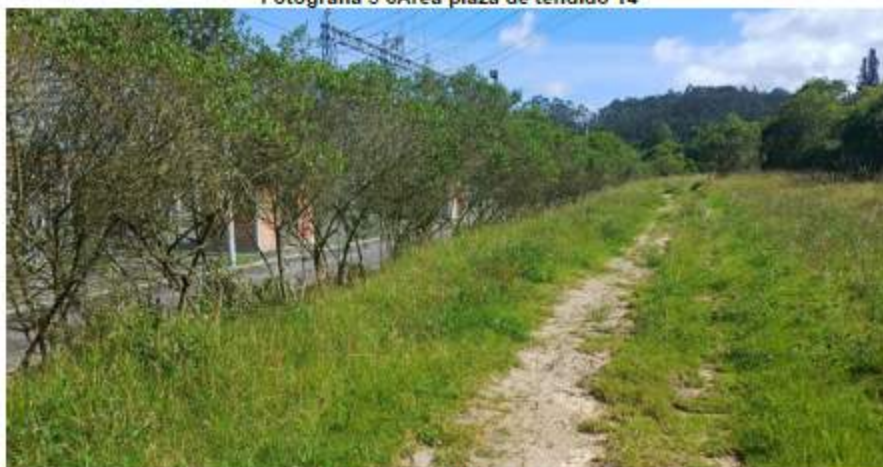
Fotografía 5 6Área plaza de tendido 14

Conforme lo establecido en la zonificación del DMI, adoptada en la Resolución 1596 del 2 de junio de 2006, la plaza de tendido 14 se ubica dentro de la zona de protección y subzona denominada franja vial; condición que permite el desarrollo de la actividad contemplada. Además, es consecuente con lo presentado en el complemento al EIA, donde se identificó que esta plaza de tendido se ubica dentro de una cobertura de pastos limpios, razón por la cual, no es necesario realizar actividades de mantenimiento tipo rocería o aprovechamiento forestal, por ende, no se afectarán los valores de conservación de estas zonas establecidos en la zonificación del área protegida, según se observa en las siguientes imágenes (Figura 6 y Fotografía 5):

*Las anteriores imágenes confirman lo señalado en el concepto técnico de la CAR: la ubicación de la plaza de tendido 14 corresponde a un área muy intervenida y colindantes con una vía, adicionalmente se encuentra sobre cobertura de pastos limpios, por lo tanto, se genera un bajo impacto sin que sea necesario el otorgamiento de la sustracción temporal.*

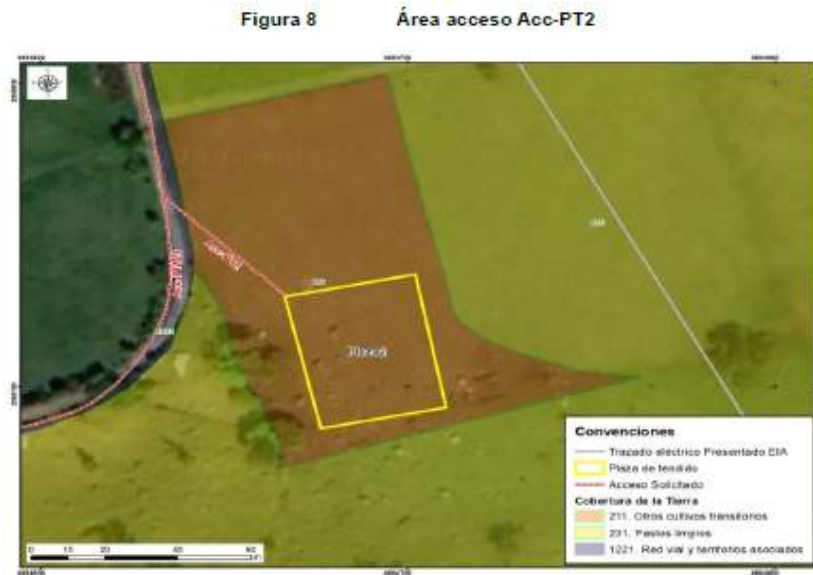
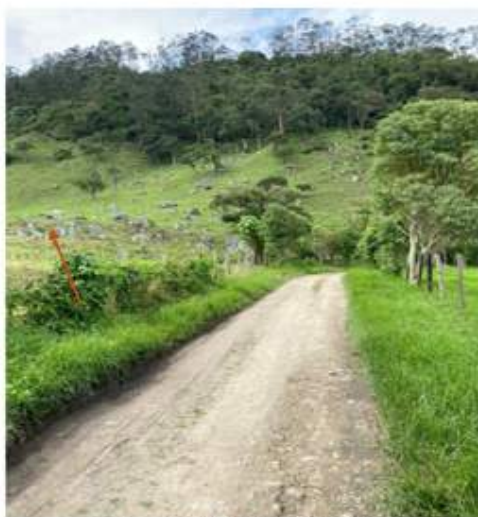
Fotografía 7 Área acceso Acc-PT2

En las siguientes imágenes se presenta la cobertura actual y el sitio de ingreso del acceso peatonal que se desprende de la vía veredal Cusio del municipio de San Antonio del Tequendama:

*Las figuras anteriores demuestran que el acceso a la plaza de tendido No. 2 es proyectado, toda vez que no se ve demarcado en el terreno y, por lo tanto, no es necesario adelantar actividades de rocería. Dada la ubicación del acceso, este es compatible con el área del DMI. Aunado a esto, la plaza de tendido no requiere sustracción temporal, según lo señalado por la CAR, por lo tanto, es viable el uso del acceso requerido.*

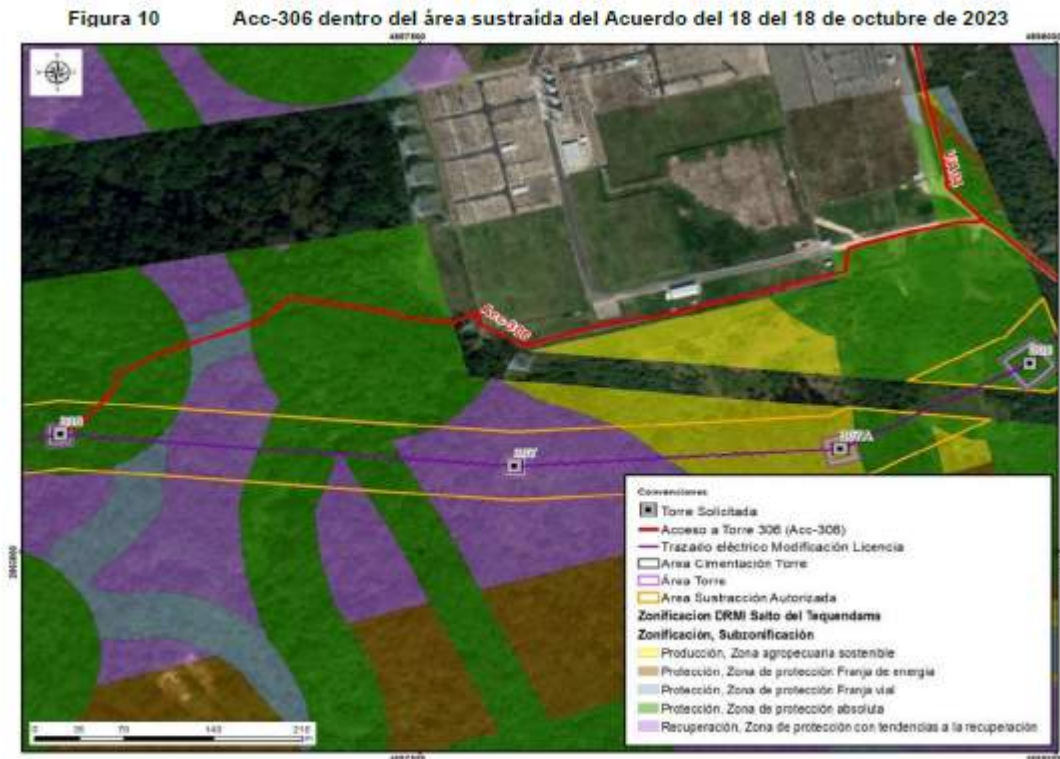
*La siguiente imagen confirma lo indicado previamente:*

*Con base en los argumentos mencionados, se concluye que el camino/sendero existe por estar dentro de las coberturas de pastos limpios, bosque denso y plantación latifoliada. Asimismo, que este no requiere realizar actividades de mantenimiento tipo rocería y aprovechamiento forestal, siendo procedente que ANLA viabilice ambientalmente el acceso requerido por GEB para el sitio de torre 306.*

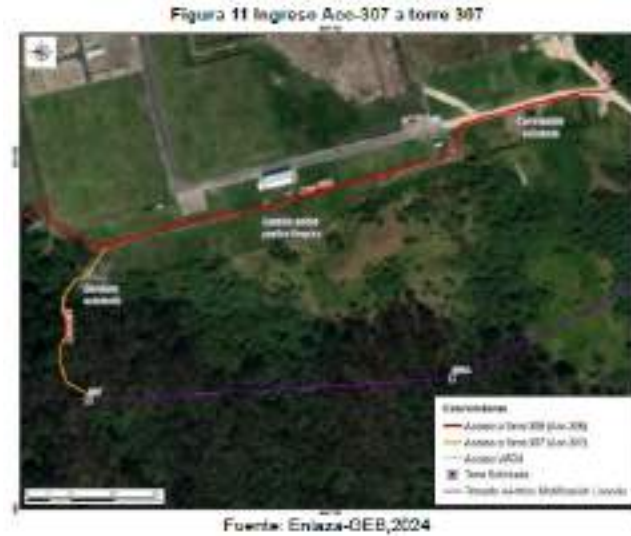
*Figura 12 Ingreso Acc-307 a torre 307*

*Figura 11 y 13. Las condiciones del camino/ sendero no requieren actividades de mantenimiento tipo rocería, toda vez, que los árboles en el trayecto final son altos, y no se observan arbustos que obstruyan el ingreso para el paso del personal y materiales, como se observa en la Fotografía 9. Es importante mencionar que para los accesos que no son carreteables como senderos, caminos y zonas de pastos dentro de los predios, se realizará el acceso de forma peatonal y se utilizarán semovientes, en caso de ser necesario, para el transporte de material y equipos acorde con lo mencionado en la página 14 del capítulo 3. Descripción del proyecto del complemento de EIA.*

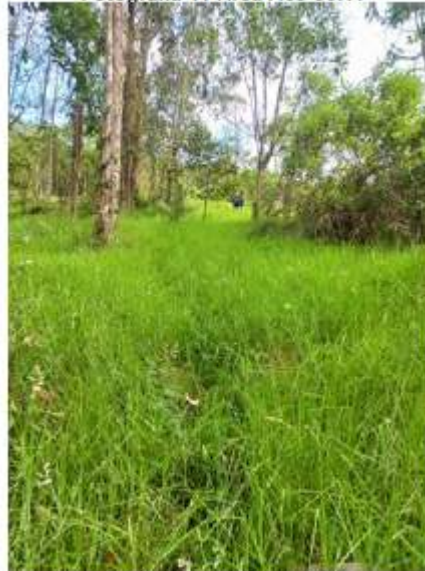
Fotografía 11 Área Acc-307A

Para llegar al ingreso del acceso ACC-307A se inicia en el carreteable privado de la subestación ACC-306 por aproximadamente 110 m, el cual se ubica sobre una cobertura de zonas industriales o comerciales. Posteriormente, se continúa sobre el camino con cobertura de pastos limpios bordeando el cerramiento de la subestación por aproximadamente a 140 m. En este punto se toma el camino/sendero existente Acc-307A-PT98 ubicado en cobertura de plantación mixta con espacios naturales, el cual se recorre por 170 metros aproximadamente hasta el ingreso del camino/sendero existente Acc-307A ubicado en cobertura mixta con espacios naturales y plantación de latifoliadas hasta llegar al sitio de la torre 307A, como se observa en las siguientes figuras. Las condiciones del acceso, tanto para el carreteable como para el camino/ sendero, no requieren adecuaciones como actividades de mantenimiento tipo rocería, toda vez que los árboles en el trayecto final son altos, y no se observan arbustos que obstruyan el ingreso para el paso del personal y materiales, como se observa en la Fotografía 11:

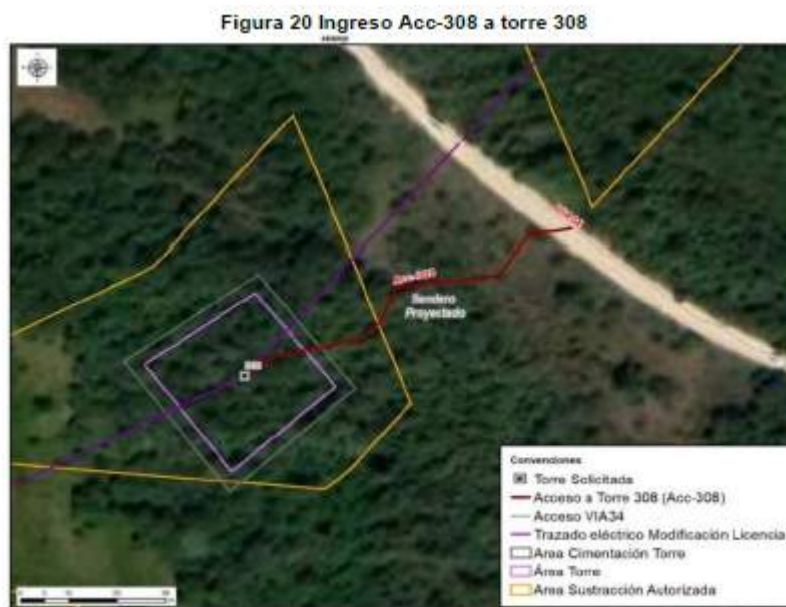
*Las siguientes imágenes describen el trayecto al acceso y las condiciones en las que este se encuentra:*

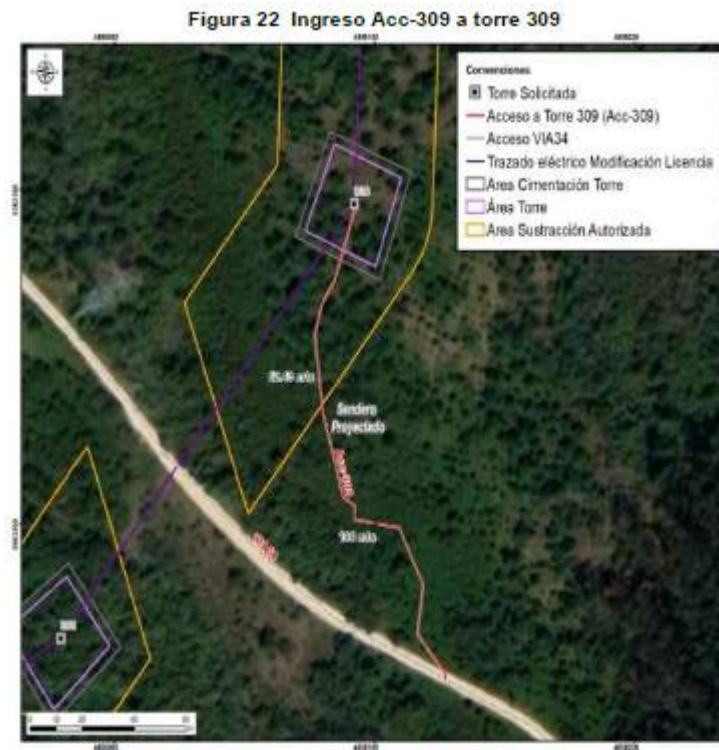
*Las siguientes imágenes muestran el trayecto del acceso y las condiciones del mismo:*

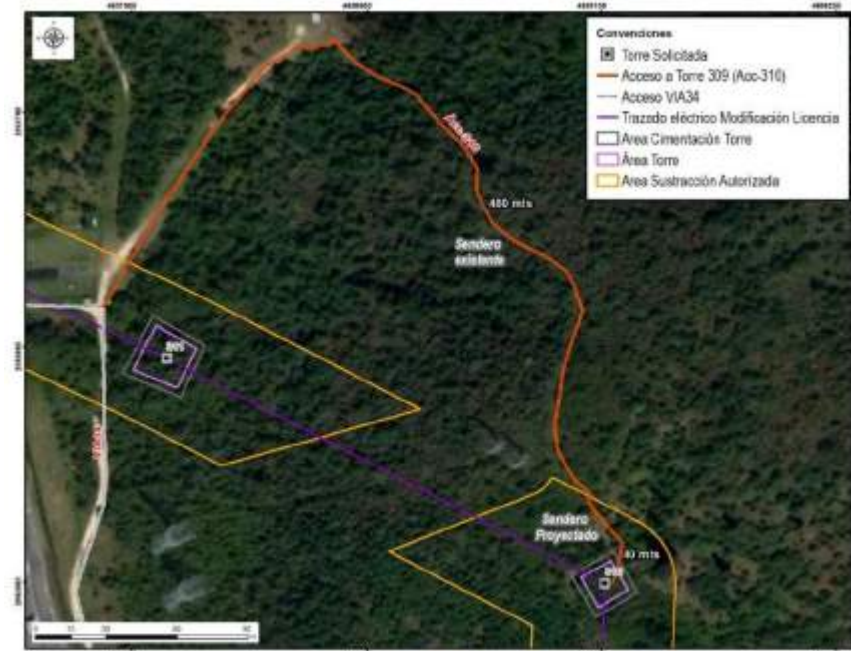
**Figura 25 Área de sustracción Acc-310**

*En este mismo sentido, frente al argumento técnico de la ANLA en el que se señala que el acceso se encuentra en el DMI de los Recursos Naturales Sector Salto del Tequendama – Cerro de Manjui sin sustracción, aclaramos que una parte del trayecto existente hace parte del sendero del Bosque Renace de la empresa Enel, el cual fue intervenido para la adecuación del mismo. Por lo tanto, este trayecto no requiere de sustracción. Con relación a los 40 metros antes de llegar al sitio de torre, cabe aclarar que estos se encuentran dentro del polígono de sustracción del Acuerdo 18 del 18 de octubre de 2023 y, por lo tanto, es posible realizar la actividad de mantenimiento tipo rocería planteada en la tabla 3-8 Descripción de accesos a sitios de torre del Capítulo 3. Descripción del proyecto del complemento del EIA, ver siguientes figuras y fotografía 11.*

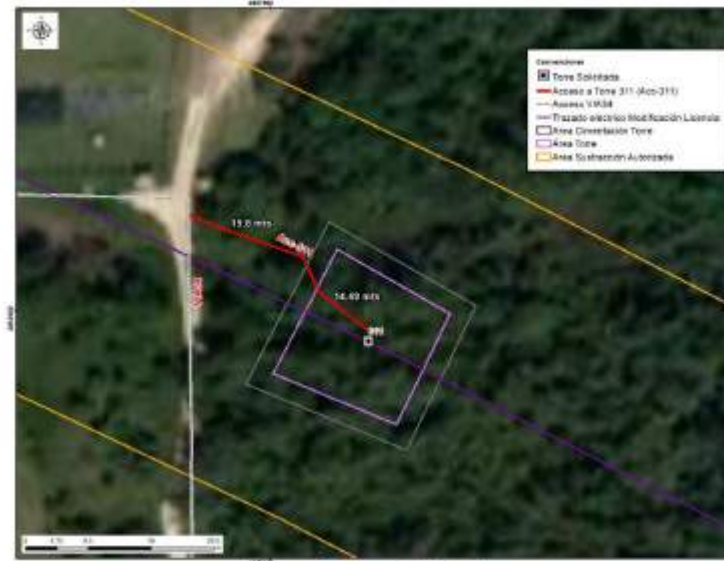
**Figura 28 Ingreso Acc-311 a torre 311**

Adicionalmente, los 14.49 m restantes estarían dentro del área de cimentación, la cual cuenta con el respectivo aprovechamiento forestal autorizado en el artículo quinto de la Resolución 1352 del 5 de julio de 2024 respecto de dos (2) individuos de las especies *Abatia parviflora* Ruiz & Pav y *Varronia cylindrostachya* Ruiz & Pav. Esta información también se encuentra consignada en la tabla 49 de la página 206 de la precitada Resolución. Por lo anterior, no es necesario contar el permiso de aprovechamiento forestal para los últimos 14.49 m. Asimismo, el acceso Acc-311 es existente y el ingreso de los materiales y equipos para la construcción y montaje de la torre 311, se realizará de manera peatonal acorde a lo mencionado en tabla 3-8 Descripción de accesos a sitios de torre del complemento del EIA, (ver siguientes figuras).

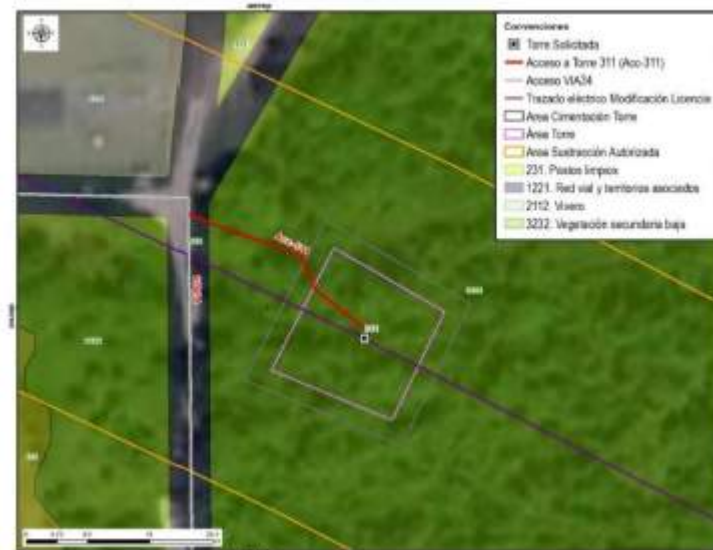
**Figura 29 Cobertura Acc-311**

*la rocería se considera como una actividad/acción de mantenimiento, acorde a lo mencionado en la tabla 3-8 Descripción de accesos a sitios de Torre del capítulo 3. Descripción del proyecto del complemento del EIA y no como una adecuación como lo manifiesta la Autoridad en sus argumentos. Por lo tanto, la actividad tipo rocería no genera ningún impacto en las coberturas del área del acceso.*

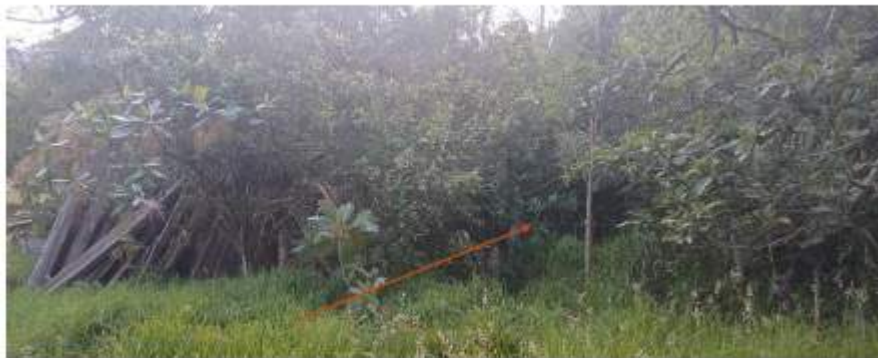
Fotografía 15 Área Acc-311.

*Finalmente, es importante aclarar a la autoridad que, de acuerdo con las características mencionadas anteriormente, se realizarán actividades de mantenimiento tipo rocería las cuales son consistentes con lo enunciado en el MAG.*

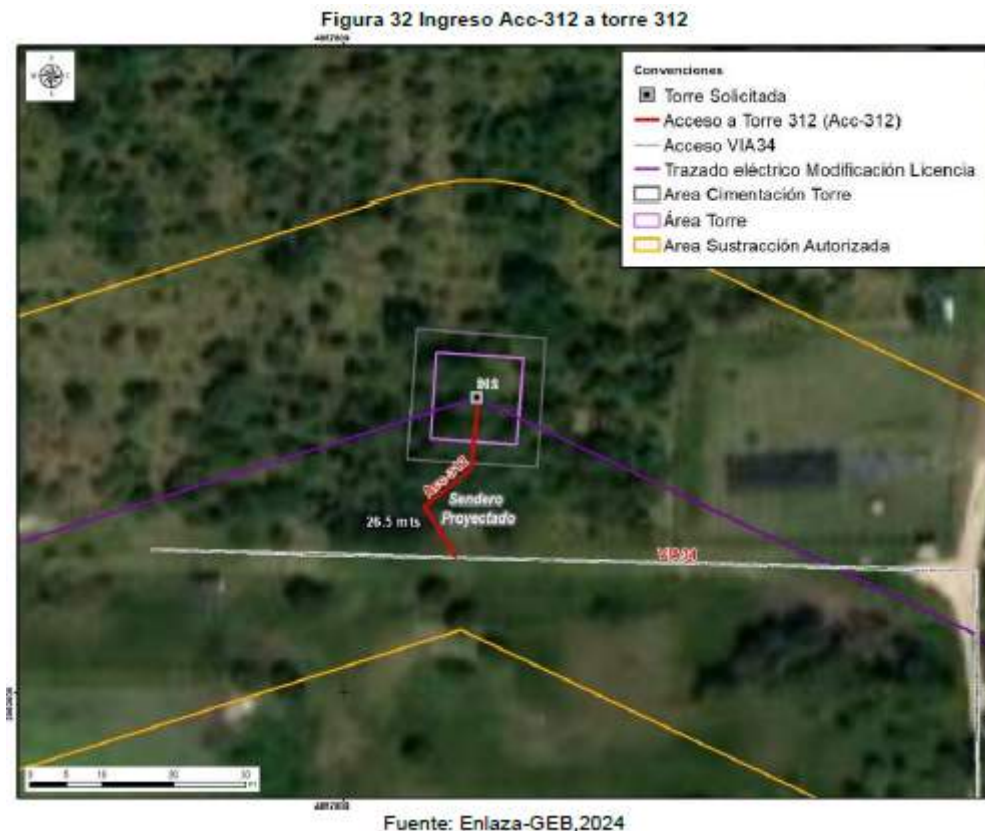
*Adicionalmente, el camino/sendero se encuentra en zona de producción y subzona de agropecuaria sostenible acorde con lo establecido en la zonificación del DMI, adoptada en la Resolución 1596 del 2 de junio de 2006, por lo tanto, las actividades de construcción y el uso del acceso son puntuales sin que se generen impactos dentro de los objetos, usos, zonificación y valor de conservación del área protegida asociada al DMI de los Recursos Naturales Sector Salto del Tequendama – Cerro de Manjui, tal y como se evidencia en la siguiente figura.*

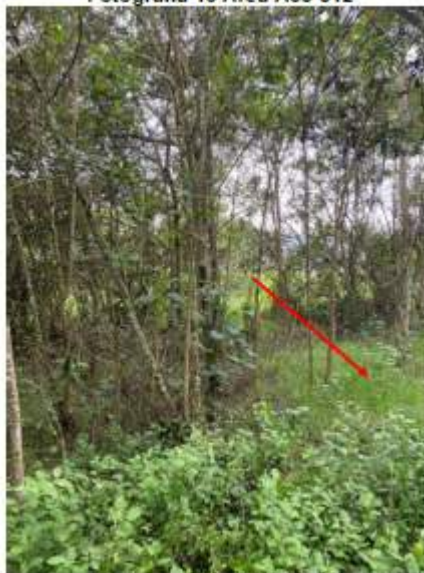
Fotografía 16 Área Acc-312

*Respecto a lo señalado por ANLA frente a la discrepancia entre lo mencionado en el capítulo 3 del complemento del EIA sobre la rocería planteada y lo presentado en el MAG, se aclara que por las características del terreno mencionadas anteriormente no se realizarán actividades de mantenimiento tipo rocería. Por lo tanto, la diferencia advertida por la autoridad obedece a un error involuntario consignado en el MAG.*

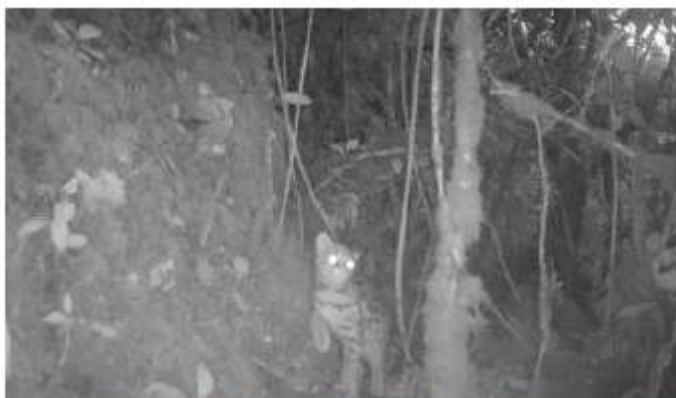
*Para especies de felinos ya se ha detectado el fenómeno de trap addiction y trap shyness, así como de manera específica también se pudo detectar en el monitoreo realizado para la especie *Leopardus tigrinus* aún con cámaras infrarrojas, que tratan de eliminar estos fenómenos para no sesgar los resultados de un muestreo sistemático, como se muestra en la siguiente Fotografía 16.*

**Fotografía 17** Efecto de trap shyness detectado en monitoreo con cámaras con infrarrojo para la especie *Leopardus tigrinus*  
Fuente: Diseño e implementación de una estrategia holística y participativa de conservación para *Leopardus tigrinus* en el departamento de Cundinamarca, ENLAZA – ProCAT 2022

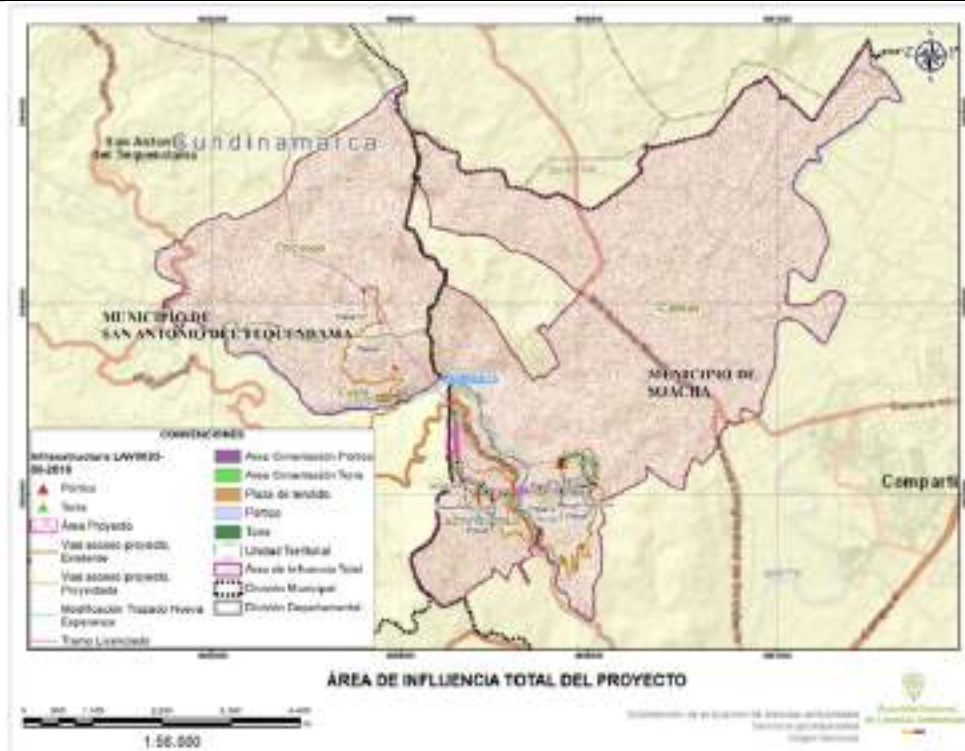
**Figura 1 Área de influencia total para el proyecto**

En este sentido, se considera procedente modificar en la parte resolutive de la Resolución 1351 del 5 de julio de 2024, en el sentido de incluir en el área de influencia del proyecto a las veredas San Francisco y Canoas del municipio de Soacha y las veredas Cusio y Chicaque del municipio de San Antonio del Tequendama, de acuerdo con la siguiente tabla:
