## RESOLUCIÓN N° 001351 (05 JUL. 2024)

**“Por la cual se modifica la Licencia Ambiental otorgada mediante Resolución 1326 de 5 de agosto de 2020 y se toman otras determinaciones”**

**Figura 1 Localización de la modificación de la licencia ambiental del proyecto UPME 01 de 2013 (Subestación Norte 500 KV y Líneas de Transmisión Norte - Tequendama 500 KV y Norte Sogamoso 500 kV) – como primer refuerzo de red 500 KV del Área Oriental**

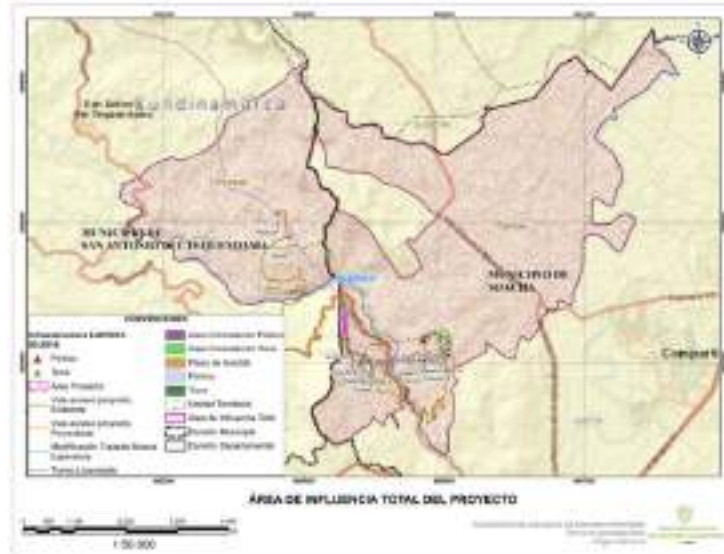
**Figura 28 Área de influencia total para el proyecto**

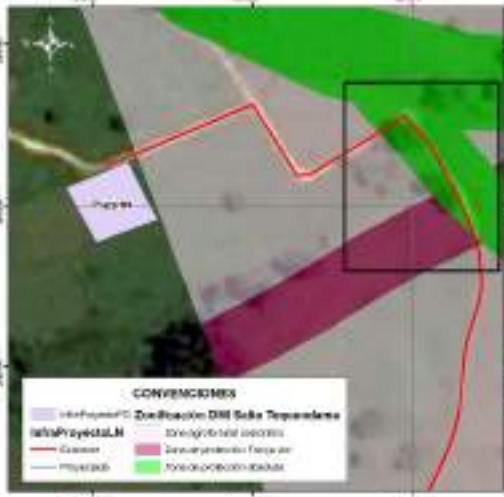
Tipo de obra	Soporte gráfico revisión Equipo Evaluador Ambiental de la ANLA	Consideraciones Equipo Evaluador Ambiental de la ANLA
Acceso a plaza 1N*

<p>CONVENCIONES</p> <ul style="list-style-type: none"> <li>Infraestructura</li> <li>Zonificación DRI Sello Temporal</li> <li>Infraestructura</li> <li>Zonificación especial</li> <li>Carretera</li> <li>Zonificación especial</li> <li>Proyecto</li> <li>Zonificación absoluta</li> </ul>	<p>Se valida que el acceso es existente y por tanto no requiere aprovechamiento forestal. No obstante, frente a las acciones de mantenimiento propuestas, se identifica que parte del área del acceso se ubica en zona de protección absoluta, por tanto <b>NO es procedente autorizar las actividades de rocería en el tramo que se ubica en esta zona.</b></p>
<p>Acceso a plaza 2*</p> <p>Plaza 2</p> <p>(Se indica acceso peatonal desde Vía Tipo 1 hasta sitio de plaza)</p>

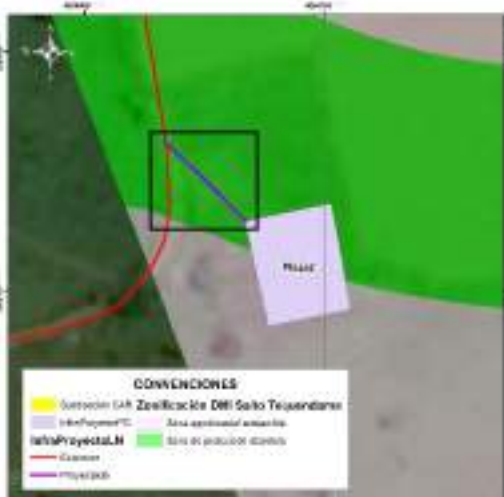
<p>CONVENCIONES</p> <ul style="list-style-type: none"> <li>Infraestructura</li> <li>Zonificación DRI Sello Temporal</li> <li>Infraestructura</li> <li>Zonificación especial</li> <li>Carretera</li> <li>Zonificación especial</li> <li>Proyecto</li> <li>Zonificación absoluta</li> </ul>	<p>Se valida que el acceso específico hasta la plaza de tendido no es existente. Para la plaza de tendido y acceso no se encuentra sustracción de reserva autorizada por parte de la CAR. Adicionalmente, parte de la plaza y el acceso se ubica en zona de protección absoluta, donde se establece como uso prohibido la ejecución de rocería. Por lo anterior <b>NO es procedente autorizar la infraestructura de la plaza y del acceso al no tener sustracción aprobada y al no ser permitidas las actividades de rocería.</b></p>

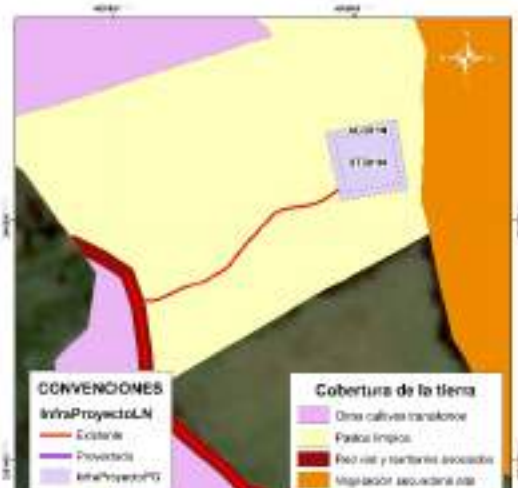
<p>Se valida que para la sección del acceso de llegada a la torre se relaciona como acceso existente a un sendero o camino, en cobertura de pastos limpios. Se identifica que no se requiere permiso de aprovechamiento y tampoco se tienen restricciones para ingreso con semovientes puesto que no se encuentra dentro del DMI Sector Salto de Tequendama y Cerro Manjui.</p>

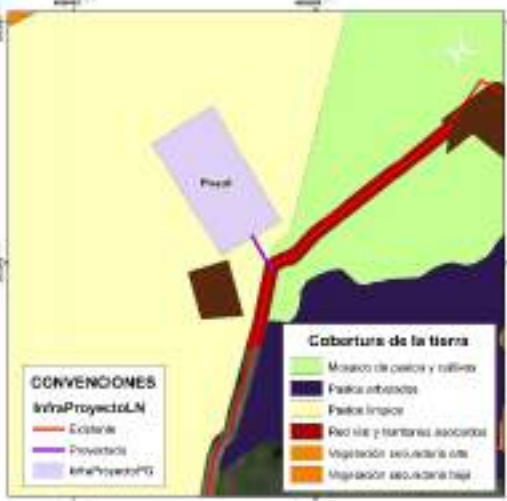
Tipo de obra	Soporte gráfico revisión Equipo Evaluador Ambiental de la ANLA	Consideraciones Equipo Evaluador Ambiental de la ANLA
<p>Acceso a plaza 6- Plaza de tendido 6*</p> <p>(Se indica ingreso por acceso peatonal desde vía carreteable)</p>

<p>Comparando la ubicación de los accesos con la cartografía base se identifica que los accesos no se asocian a ningún camino o sendero existente, dándose contradicción con la tabla presentada por la Sociedad pero coherencia con la capa InfraProyectoLN, donde se indica que el acceso es proyectado. Se valida que estos accesos y las plazas se ubican en unidades de pastos limpios y arveja, no siendo necesario ejecutar actividades de aprovechamiento forestal. También se corrobora la no existencia de restricciones asociadas al DMI Salto de Tequendama y Cerro Manjui.</p>
<p>Acceso a plaza 7- Plaza de tendido 7*</p> <p>(Se indica ingreso por acceso peatonal desde vía carreteable)</p>

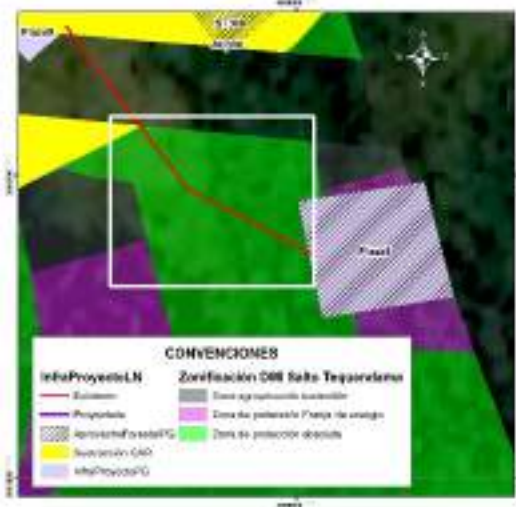
Tipo de obra	Soporte gráfico revisión Equipo Evaluador Ambiental de la ANLA	Consideraciones Equipo Evaluador Ambiental de la ANLA
<p>Acceso a plaza 8</p> <p>(Reportada como acceso peatonal en documento y en capa InfraProyectoL N como acceso existente)**</p> <p>Plaza de tendido 8</p>

<p>El mapa muestra una zona con diferentes colores que representan zonas de protección ambiental. Una línea roja indica el acceso a la plaza 8. El mapa incluye una leyenda con las siguientes convenciones:</p> <ul style="list-style-type: none"> <li>InfraProyectoL N</li> <li>Zonificación DMI Salto Tequendama</li> <li>Reserva</li> <li>Zona de protección absoluta</li> <li>Proyecto</li> <li>Zona de protección forzada de energía</li> <li>Apertura forestal G</li> <li>Zona de protección absoluta</li> <li>Reserva GAO</li> <li>InfraProyectoG</li> </ul>	<p>Se valida que el acceso específico hasta la plaza de tendido no es existente. Para la plaza de tendido y el acceso no se encuentra sustracción de reserva autorizada por parte de la CAR puesto que la Sociedad no hace su solicitud.</p> <p>Adicionalmente, parte de la plaza y el acceso se ubica en zona de protección absoluta, donde se establece como uso prohibido la ejecución de rocería.</p> <p>Por lo anterior <b>NO es procedente autorizar la infraestructura de la plaza y del acceso al no tener sustracción aprobada y al no ser permitidas las actividades de rocería.</b></p>

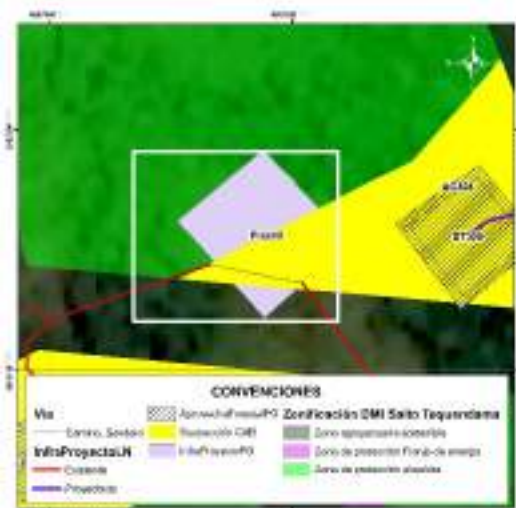
<p>Acceso a plaza 9**</p> <p>(Reportada como acceso peatonal en documento y en capa InfraProyectoL N como acceso existente)</p> <p>Plaza de tendido 9</p>

<p>El mapa muestra una zona con diferentes colores que representan zonas de protección ambiental. Una línea roja indica el acceso a la plaza 9. El mapa incluye una leyenda con las siguientes convenciones:</p> <ul style="list-style-type: none"> <li>Via</li> <li>Camino, Sendero</li> <li>Reserva GAO</li> <li>Zonificación DMI Salto Tequendama</li> <li>InfraProyectoL N</li> <li>InfraProyectoG</li> <li>Zona de protección absoluta</li> <li>Zona de protección forzada de energía</li> <li>Proyecto</li> <li>Zona de protección absoluta</li> </ul>	<p>Se valida que acceso específico hasta plaza de tendido se reporta como camino o sendero, el cual se ubica a 350 m de vía tipo 6 sin pavimentar. Para plaza de tendido y acceso no se encuentra sustracción de reserva autorizada por parte de la CAR puesto que la Sociedad no hace su solicitud.</p> <p>Adicionalmente, parte de la plaza y el acceso se ubica en zona de protección absoluta, donde se establece como uso prohibido la ejecución de rocería.</p> <p>Por lo anterior <b>NO es procedente autorizar la infraestructura de la plaza y del acceso al no tener sustracción aprobada y al no ser permitidas las actividades de rocería.</b></p>

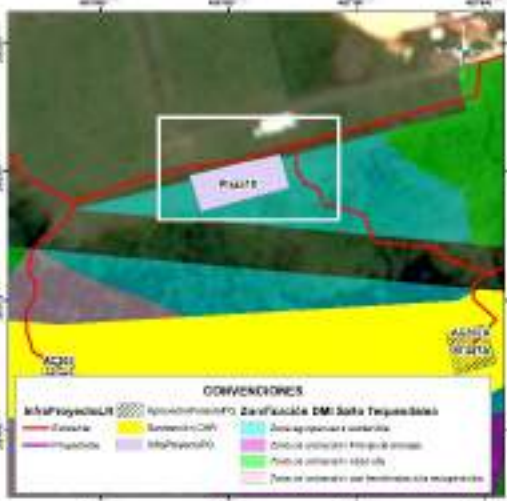
Tipo de obra	Soporte gráfico revisión Equipo Evaluador Ambiental de la ANLA	Consideraciones Equipo Evaluador Ambiental de la ANLA
<p>Acceso a plaza 10 (vía tipo 6 sin pavimentar)**</p> <p>Plaza de tendido 10</p>

<p>Se valida que el acceso específico hasta la plaza de tendido se reporta como vía tipo 6, sin embargo se plantea adecuación con rocería, aspecto que es inconsistente con la definición de la vía existente. La plaza de tendido se ubica en una “zona agropecuaria sostenible” del DIM Salto del Tequendama y Cerro Manjui, para la cual la Sociedad no solicitó sustracción de reserva ante la CAR. Por lo anterior <b>NO es procedente autorizar la infraestructura de la plaza y del acceso al no tener sustracción de reserva.</b></p>
<p>Acceso a plazas de tendido 11A (camino o sendero desde vía tipo 2) y 11B**</p> <p>Plazas de tendido 11A y 11B</p>

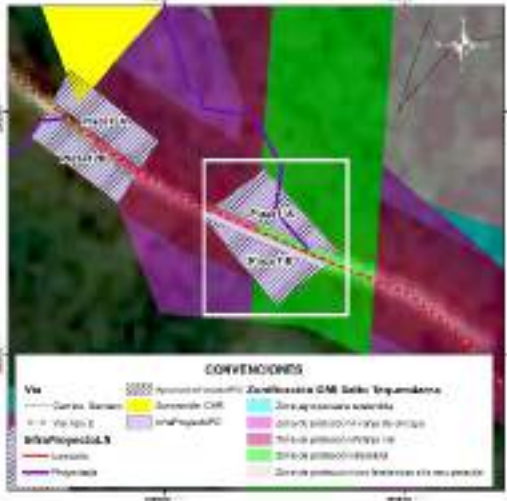
<p>En el documento se relaciona como acceso el Acc-06, sin embargo, en la capa InfraProyectoLN se identifica que el acceso asociado es el Acc-309.</p> <p>Se valida que acceso específico hasta plaza de tendido 11A se relaciona como camino o sendero, para el cual se plantearía adecuación con rocería la cual se establece dentro de la zonificación del DMI Sector Salto del Tequendama y Cerro Manjui como actividad prohibida en zona de protección absoluta. Para plazas de tendido y acceso no se encuentra sustracción de reserva autorizada por parte de la CAR puesto que la Sociedad no hace su solicitud.</p> <p>Por lo anterior <b>NO es procedente autorizar la infraestructura de las plazas y del acceso al no tener sustracción de reserva.</b></p>

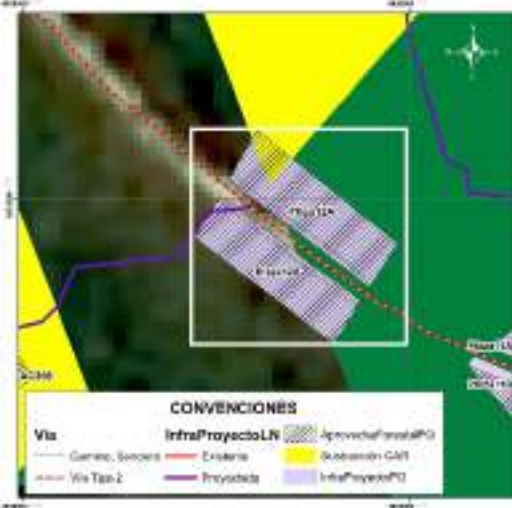
Tipo de obra	Soporte gráfico revisión Equipo Evaluador Ambiental de la ANLA	Consideraciones Equipo Evaluador Ambiental de la ANLA
<p>Acceso a plazas de tendido 12A y 12B***</p> <p>Plazas de tendido 12A y 12B</p>

<p>Se valida que parte de las dos plazas de tendido se encuentran en DMI sin sustracción de reserva autorizada por parte de la CAR, las cuales se ubican en “zona de protección vial”. Teniendo en cuenta el área disponible que se encuentra fuera del DMI, <b>NO es procedente autorizar la infraestructura de la plaza de tendido 12A y solo podría autorizarse el área de la plaza de tendido 12B en el área que se encuentra fuera del DMI, área en la cual se autoriza el permiso de aprovechamiento solicitado.</b></p>
<p>Acceso a plaza de tendido 13N**</p> <p>Sitio de torre ST313</p>

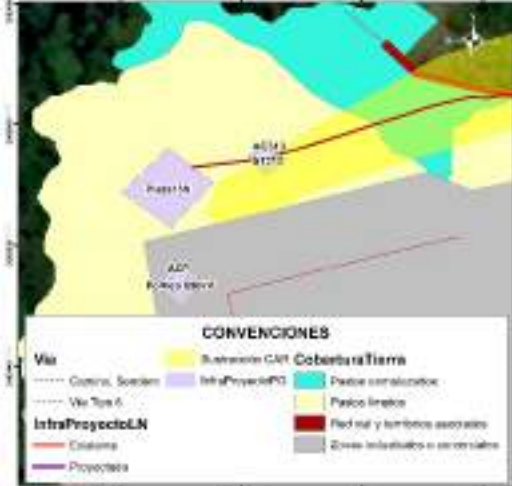
<p>Se identifica que el acceso, la plaza de tendido y la torre se ubica en unidades de pastizales. El trazado del acceso se ubica sobre las zonas sustraídas, razón por la cual se considera aceptable este acceso siempre y cuando <b>NO</b> se realicen actividades de aprovechamiento forestal, puesto que este permiso no se solicitó.</p>

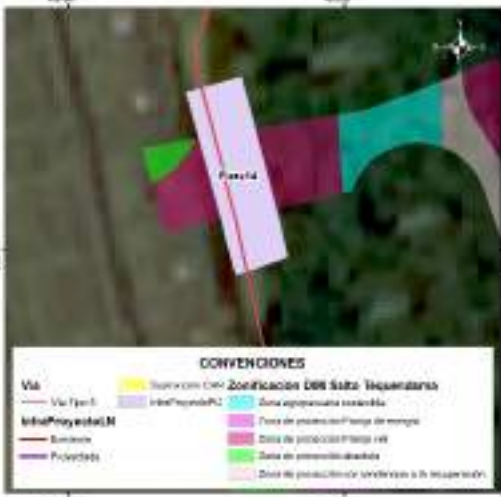
Tipo de obra	Soporte gráfico revisión Equipo Evaluador Ambiental de la ANLA	Consideraciones Equipo Evaluador Ambiental de la ANLA
<p>Acceso a plaza (vía tipo 5)*</p> <p>Plaza de tendido 14</p>

<p>Se valida que la parte central de la plaza de tendido se encuentra en DMI para la cual la Sociedad no realizó solicitud de sustracción y por tanto no tiene autorización por parte de la CAR. En este sentido, <b>NO es procedente autorizar la infraestructura de la plaza de tendido 14.</b></p>
<p>Accesos a sitios de torre ST303N y ST304*</p> <p>Sitios de torre ST303N y ST304</p>

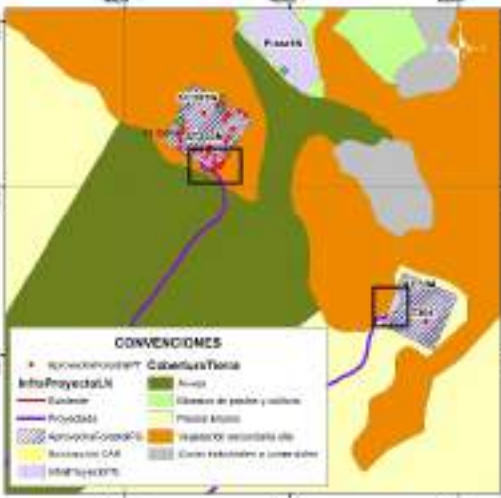
<p>Comparando la ubicación de los accesos con la cartografía base se identifica que no se asocian a ningún camino o sendero existente, quedando identificada una contradicción con la tabla presentada por la Sociedad pero coherencia con la capa InfraProyectoLN donde se indica que el acceso es proyectado. Se valida que estos accesos se ubican en su mayoría en cultivos de arveja y en pastos limpios, no siendo necesario ejecutar actividades de aprovechamiento forestal para estos tramos.</p> <p>Para el caso del acceso al ST303N y una parte del ST304, se identifica cruce con parches de vegetación secundaria alta (ver recuadros negros) para los cuales la Sociedad <b>NO podrá adelantar actividades de tala</b> puesto que no realizó la solicitud de permiso.</p>

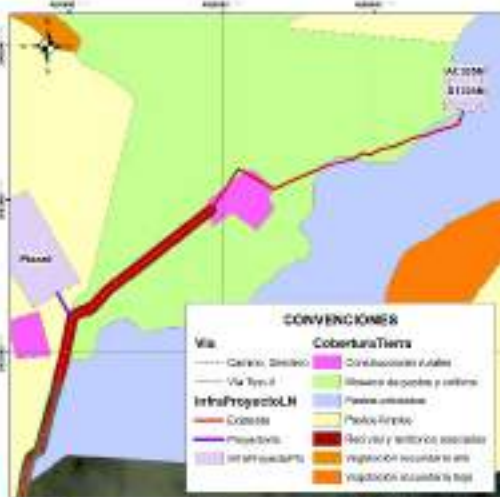
Tipo de obra	Soporte gráfico revisión Equipo Evaluador Ambiental de la ANLA	Consideraciones Equipo Evaluador Ambiental de la ANLA
<p>Acceso a ST305N*</p> <p>Sitio de torre ST305N</p>

<p>Revisando con la cartografía base se identifica que el acceso no es existente sino que se relaciona con la existencia de un camino o sendero que atraviesa unidades de mosaico de pastos y cultivos, pastos arbolados y construcciones rurales (ubicadas a 110 m del sitio de torre). Teniendo en cuenta que la Sociedad no solicita permiso de aprovechamiento forestal, en este acceso y en la torre <b>NO podrá adelantar actividades de tala</b> de ningún individuo que pueda encontrarse de manera aislada (pastos arbolados).</p>
<p>Acceso a ST306</p> <p>(Se menciona en documento y en cartografía base como acceso peatonal)*</p>

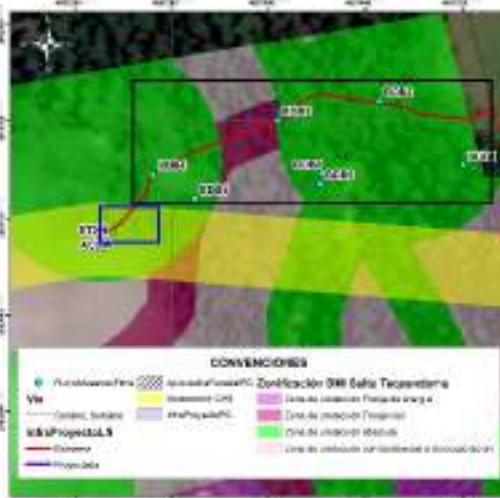
<p>Durante la visita de evaluación se validó que no existe camino o sendero reportado en cartobase y que la condición de la vegetación es de tipo denso, lo cual es consistente con la cobertura registrada (Bosque denso). Adicionalmente, se identifica que en el área trazada para el acceso, existen individuos de especies en veda, los cuales no están siendo incluidos en solicitud de aprovechamiento forestal (ver cuadro azul).</p> <div data-bbox="974 1260 1177 1533">

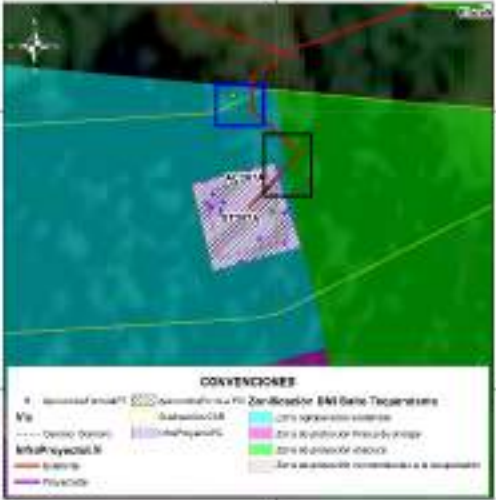
<p>Durante la visita de evaluación se validó que no existe camino o sendero reportado en cartobase y que la condición de la vegetación se asocia a plantaciones de latifoliadas con vegetación arbórea densa producto de la recuperación del área con presencia de especies pioneras. Resultado de ello, la Sociedad para el sitio de torre (relacionado en la misma cobertura) solicita permiso de aprovechamiento forestal para 16 individuos fustales, no obstante, para el acceso omite la solicitud de permiso de aprovechamiento forestal no siendo procedente la autorización de intervención en acceso. Adicionalmente, en la visita de evaluación se identificó que en el área trazada para el acceso, existen individuos fustales, los cuales no están siendo incluidos en solicitud de aprovechamiento forestal (ver cuadro azul).</p> <p>Sumado a esto, en parte del acceso no se encuentra sustracción de reserva autorizada por parte de la CAR puesto que la Sociedad no hace su solicitud para los accesos y adicionalmente, parte del acceso se ubica en zona de protección absoluta, donde se establece como uso prohibido la ejecución de rocería (ver cuadro negro). Por lo anterior <b>NO es procedente autorizar el acceso al no tener sustracción aprobada, no haber solicitado permiso de aprovechamiento forestal y no</b></p>

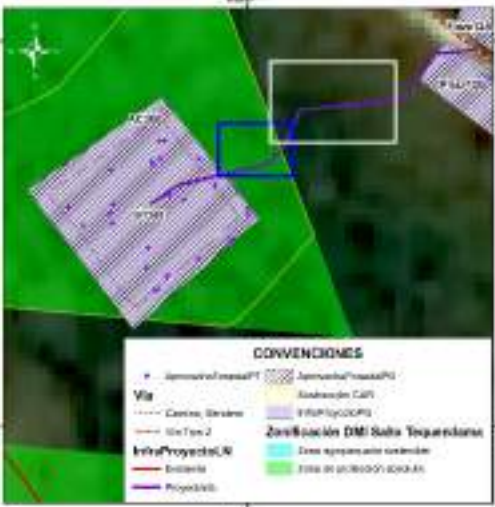
<p>Durante la visita de evaluación se validó que no existe camino o sendero reportado en cartobase y que la condición de la vegetación se asocia vegetación secundaria alta. Resultado de ello, la Sociedad para el sitio de torre (relacionado en la misma cobertura) solicita permiso de aprovechamiento forestal para 36 individuos fustales, no obstante, para el acceso omite la solicitud de permiso de aprovechamiento forestal no siendo procedente la autorización de intervención en acceso. Adicionalmente, en la visita de evaluación se identificó que en el área trazada para el acceso, existen individuos fustales, los cuales no están siendo incluidos en solicitud de aprovechamiento forestal (ver cuadro azul).</p> <p>Sumado a esto, en área por fuera del DMI (ver recuadro blanco) tampoco se solicita permiso de aprovechamiento aun cuando la cobertura es vegetación secundaria alta. Por lo anterior <b>NO es procedente autorizar el acceso al no haber solicitado permiso de aprovechamiento forestal para su intervención.</b></p>

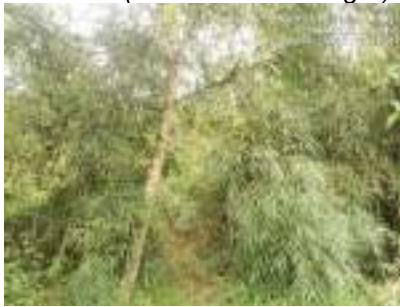
<p><b>Individuo fustal ubicado en tramo de inicio del acceso (No solicitado en aprovechamiento forestal) Coordenadas 4,574545 N, 78,281554 W.</b></p> <p>Por lo anterior <b>NO es procedente autorizar el acceso al no tener solicitado permiso de aprovechamiento forestal.</b></p>
