**Referencia:** Expediente: LAM3271

**AUTORIDAD NACIONAL DE LICENCIAS  
AMBIENTALES  
- ANLA –  
AUTO N° 005089  
(11 JUN. 2026)**

**“POR EL CUAL SE EFECTÚA SEGUIMIENTO Y CONTROL AMBIENTAL”**

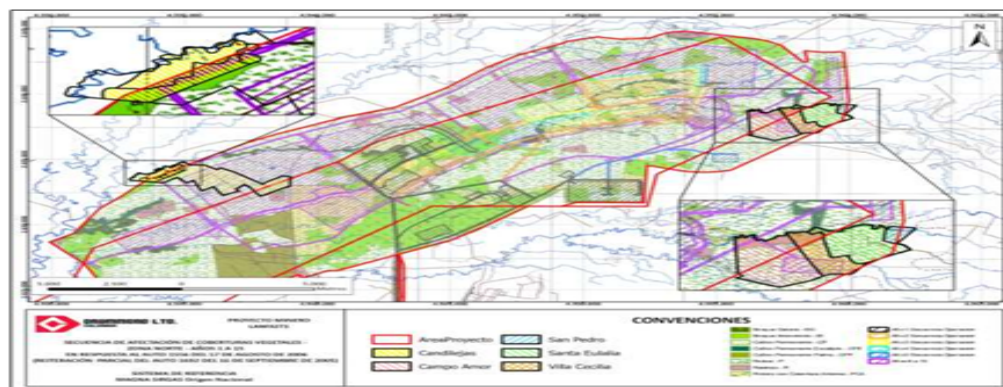
“En atención al Auto No. 1556 del 17 de agosto de 2006, mediante las comunicaciones identificadas con radicado NUR4120-E1-118303 del 4 de noviembre de 2006 y NUR4120-E1-107772 del 7 de noviembre de 2006, Drummond remitió la información adicional solicitada en el marco de la solicitud de Licencia Ambiental para el proyecto “El Descanso”. En dicha respuesta se incluyeron, entre otros elementos, los predios “Candilejas”, “Villa Cecilia” y “Campo Amor”, los cuales, como se aprecia en la Figura 1 y en el Anexo 1, formaban parte de la secuencia de afectación de coberturas naturales proyectada para los años 6 al 15 (área achurada en color morado). Estos predios fueron adquiridos por la compañía en 2008, 2011 y 2018, respectivamente.

Figura 1. Adaptado del mapa “T2-R26-EIA\_SACV\_100KZN\_A1\_15\_R3” (Anexo 2), remitido mediante los radicados NUR4120-E1-118303 del 4 de noviembre de 2006 y NUR4120-E1-107772 del 7 de noviembre de 2006. Fuente: Drummond Ltd.
