RESOLUCIÓN N° 001351 (05 JUL. 2024)

“Por la cual se modifica la Licencia Ambiental otorgada mediante Resolución 1326 de 5 de agosto de 2020 y se toman otras determinaciones”

La modificación de la licencia ambiental del proyecto UPME 01 de 2013 (Subestación Norte 500 KV y Líneas de Transmisión Norte - Tequendama 500 KV y Norte Sogamoso 500 kV) – como primer refuerzo de red 500 KV del Área Oriental se localiza en los municipios de Soacha y San Antonio de Tequendama, departamento Cundinamarca, como se presenta en la siguiente figura.

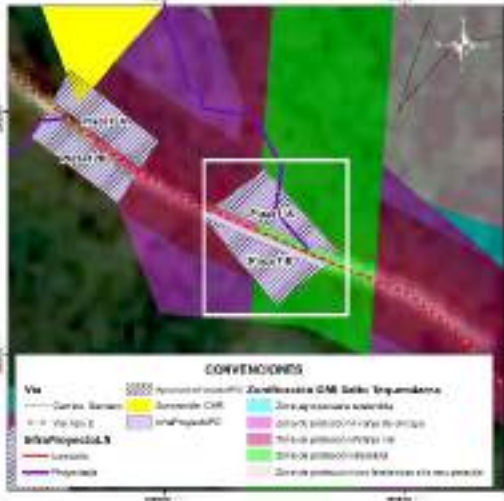
<p>En el documento se relaciona como acceso el Acc-06, sin embargo, en la capa InfraProyectoLN se identifica que el acceso asociado es el Acc-309.</p> <p>Se valida que acceso específico hasta plaza de tendido 11A se relaciona como camino o sendero, para el cual se plantearía adecuación con rocería la cual se establece dentro de la zonificación del DMI Sector Salto del Tequendama y Cerro Manjui como actividad prohibida en zona de protección absoluta. Para plazas de tendido y acceso no se encuentra sustracción de reserva autorizada por parte de la CAR puesto que la Sociedad no hace su solicitud.</p> <p>Por lo anterior NO es procedente autorizar la infraestructura de las plazas y del acceso al no tener sustracción de reserva.</p>

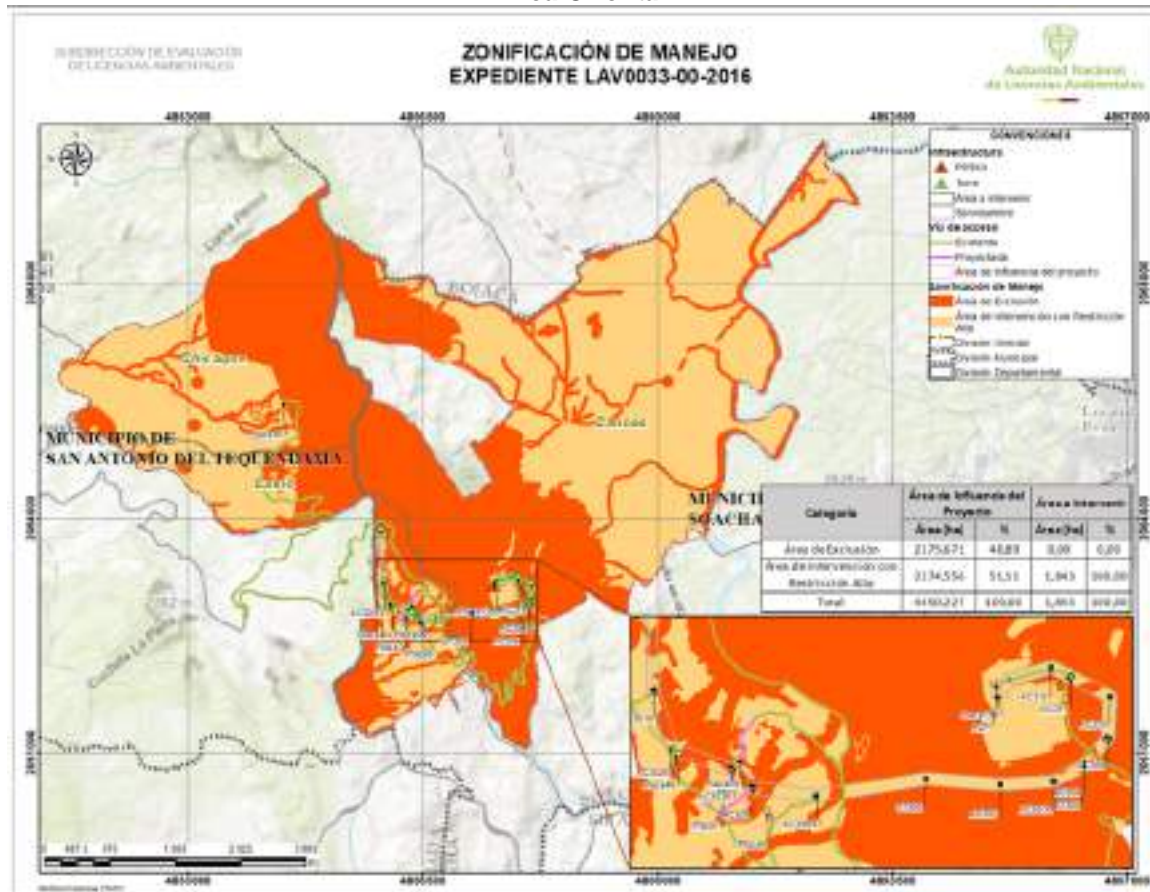
Figura 52 Zonificación de manejo ambiental de la modificación de licencia ambiental del proyecto UPME 01 de 2013 (Subestación Norte 500 KV y Líneas de Transmisión Norte - Tequendama 500 KV y Norte Sogamoso 500 kV) – como primer refuerzo de red 500 KV del Área Oriental
