RESOLUCIÓN N° 001351 (05 JUL. 2024)

“Por la cual se modifica la Licencia Ambiental otorgada mediante Resolución 1326 de 5 de agosto de 2020 y se toman otras determinaciones”

Mediante la Resolución 1326 de 5 de agosto de 2020, la Autoridad Nacional de Licencias Ambientales ANLA, en adelante esta Autoridad Nacional, otorgó Licencia Ambiental al GRUPO ENERGÍA BOGOTÁ S.A. E.S.P., para el proyecto “UPME 01 de 2013 (Subestación Norte 500 KV y Líneas de Transmisión Norte - Tequendama 500 KV y Norte Sogamoso 500 kV) – como primer refuerzo de red 500 KV del Área Oriental”, localizado en jurisdicción de los municipios de Betulia, San Vicente de Chucurí, El Carmen de Chucurí Simacota, Santa Helena del Opón, La Paz, Vélez, Bolívar, Sucre, Jesús María y Albania en el departamento de Santander; Saboya, Chiquinquirá, Briceño y Caldas en el departamento de Boyacá; Simijaca, Carmen de Carupa, Susa, Sutatausa, Tausa, Nemocón, Cogua, Pacho, Supatá, San Francisco, La Vega, Sasaima, Albán, Guayabal de Siquima, Cachipay, Zipacón, La Mesa, Tena, Anolaima, Soacha y San Antonio del Tequendama en el departamento de Cundinamarca.

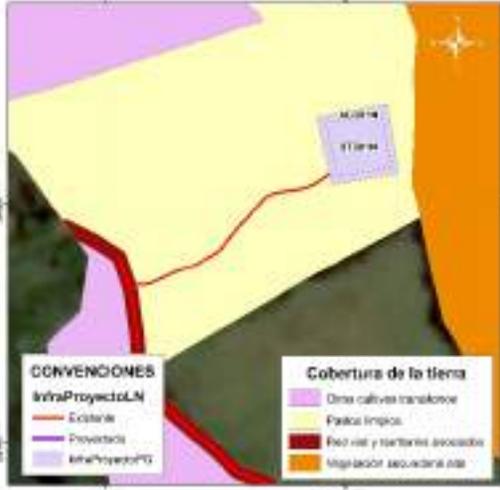
<p>Se valida que para la sección del acceso de llegada a la torre se relaciona como acceso existente a un sendero o camino, en cobertura de pastos limpios. Se identifica que no se requiere permiso de aprovechamiento y tampoco se tienen restricciones para ingreso con semovientes puesto que no se encuentra dentro del DMI Sector Salto de Tequendama y Cerro Manjui.</p>

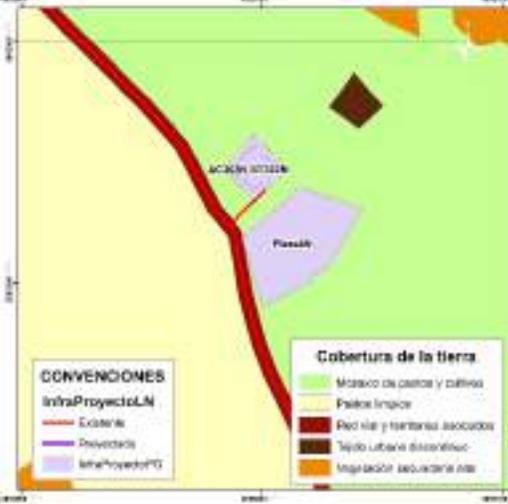
Tipo de obra	Soporte gráfico revisión Equipo Evaluador Ambiental de la ANLA	Consideraciones Equipo Evaluador Ambiental de la ANLA
<p>Acceso a plaza 4N*</p> <p>Plaza 4N</p> <p>Acceso a torre 302N (Se indica acceso peatonal a sitio de torre)</p> <p>Torre 302N</p>

<p>Se valida que para el acceso a la plaza de tendido hay acceso existente, sobre el cual no se requiere permiso de aprovechamiento forestal.</p> <p>Respecto a la torre, la sección del acceso de llegada a la torre se relaciona como acceso existente a un sendero o camino, en cobertura de mosaico de pastos y cultivos. Se identifica que no se requiere permiso de aprovechamiento y que tampoco se tienen restricciones para ingreso con semovientes puesto que no se encuentra dentro del DMI Sector Salto de Tequendama y Cerro Manjui.</p>
<p>Acceso a plaza 5N*</p> <p>(Se indica existencia de acceso peatonal)</p> <p>Plaza de tendido 5N</p>

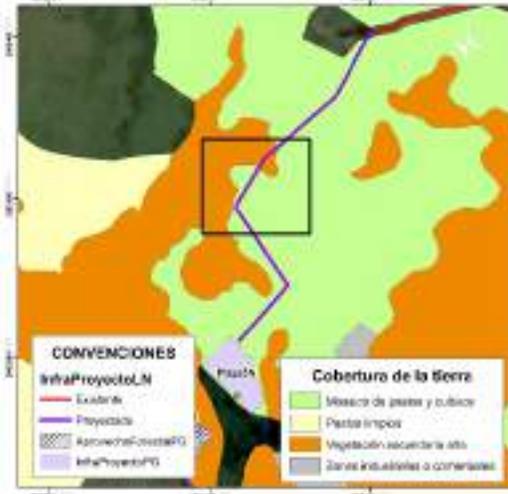
<p>Comparando la ubicación del acceso con la cartografía base se identifica que el acceso no se asocia a ningún camino o sendero existente, dándose contradicción con la tabla presentada por la Sociedad pero coherencia con la capa InfraProyectoLN, donde se indica que el acceso es proyectado. Se valida que este acceso atraviesa en su recorrido zonas de vegetación secundaria alta, sobre las cuales la Sociedad NO podrá adelantar actividades de tala puesto que no realizó la solicitud de permiso (Recuadros negros).</p>

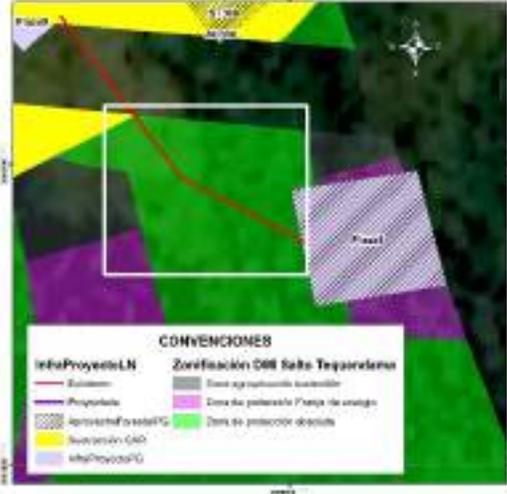
Tipo de obra	Soporte gráfico revisión Equipo Evaluador Ambiental de la ANLA	Consideraciones Equipo Evaluador Ambiental de la ANLA
<p>Acceso a plaza 8</p> <p>(Reportada como acceso peatonal en documento y en capa InfraProyectoL N como acceso existente)**</p> <p>Plaza de tendido 8</p>

<p>Se valida que el acceso específico hasta la plaza de tendido no es existente. Para la plaza de tendido y el acceso no se encuentra sustracción de reserva autorizada por parte de la CAR puesto que la Sociedad no hace su solicitud.</p> <p>Adicionalmente, parte de la plaza y el acceso se ubica en zona de protección absoluta, donde se establece como uso prohibido la ejecución de rocería.</p> <p>Por lo anterior NO es procedente autorizar la infraestructura de la plaza y del acceso al no tener sustracción aprobada y al no ser permitidas las actividades de rocería.</p>
<p>Acceso a plaza 9**</p> <p>(Reportada como acceso peatonal en documento y en capa InfraProyectoL N como acceso existente)</p> <p>Plaza de tendido 9</p>

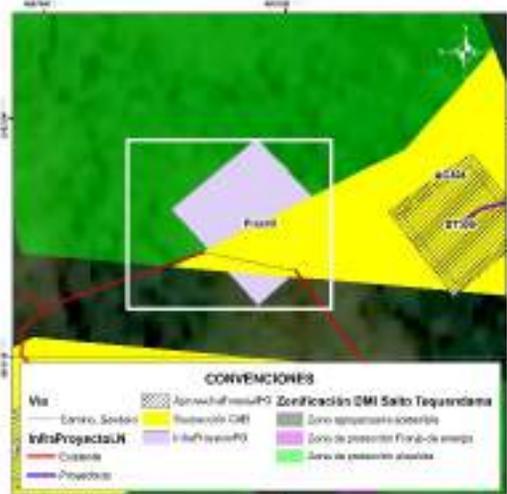
<p>Se valida que acceso específico hasta plaza de tendido se reporta como camino o sendero, el cual se ubica a 350 m de vía tipo 6 sin pavimentar. Para plaza de tendido y acceso no se encuentra sustracción de reserva autorizada por parte de la CAR puesto que la Sociedad no hace su solicitud.</p> <p>Adicionalmente, parte de la plaza y el acceso se ubica en zona de protección absoluta, donde se establece como uso prohibido la ejecución de rocería.</p> <p>Por lo anterior NO es procedente autorizar la infraestructura de la plaza y del acceso al no tener sustracción aprobada y al no ser permitidas las actividades de rocería.</p>

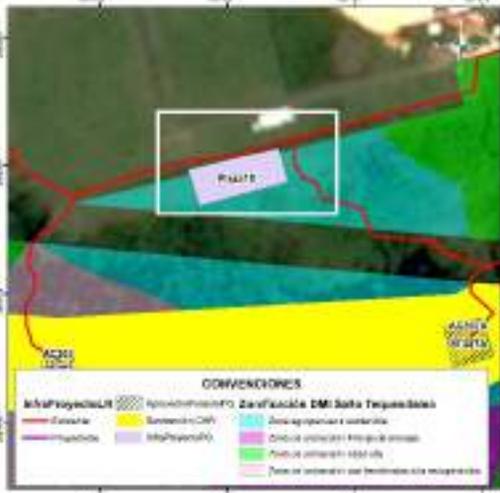
Tipo de obra	Soporte gráfico revisión Equipo Evaluador Ambiental de la ANLA	Consideraciones Equipo Evaluador Ambiental de la ANLA
<p>Acceso a plaza 10 (vía tipo 6 sin pavimentar)**</p> <p>Plaza de tendido 10</p>

<p>Se valida que el acceso específico hasta la plaza de tendido se reporta como vía tipo 6, sin embargo se plantea adecuación con rocería, aspecto que es inconsistente con la definición de la vía existente. La plaza de tendido se ubica en una “zona agropecuaria sostenible” del DIM Salto del Tequendama y Cerro Manjui, para la cual la Sociedad no solicitó sustracción de reserva ante la CAR. Por lo anterior NO es procedente autorizar la infraestructura de la plaza y del acceso al no tener sustracción de reserva.</p>
<p>Acceso a plazas de tendido 11A (camino o sendero desde vía tipo 2) y 11B**</p> <p>Plazas de tendido 11A y 11B</p>

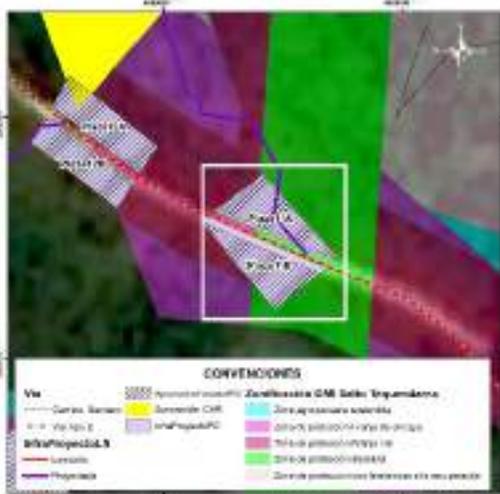
<p>En el documento se relaciona como acceso el Acc-06, sin embargo, en la capa InfraProyectoLN se identifica que el acceso asociado es el Acc-309.</p> <p>Se valida que acceso específico hasta plaza de tendido 11A se relaciona como camino o sendero, para el cual se plantearía adecuación con rocería la cual se establece dentro de la zonificación del DMI Sector Salto del Tequendama y Cerro Manjui como actividad prohibida en zona de protección absoluta. Para plazas de tendido y acceso no se encuentra sustracción de reserva autorizada por parte de la CAR puesto que la Sociedad no hace su solicitud.</p> <p>Por lo anterior NO es procedente autorizar la infraestructura de las plazas y del acceso al no tener sustracción de reserva.</p>

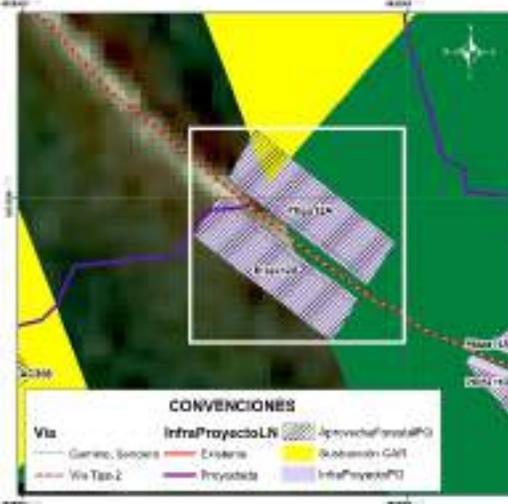
Tipo de obra	Soporte gráfico revisión Equipo Evaluador Ambiental de la ANLA	Consideraciones Equipo Evaluador Ambiental de la ANLA
<p>Acceso a plazas de tendido 12A y 12B***</p> <p>Plazas de tendido 12A y 12B</p>

<p>Se valida que parte de las dos plazas de tendido se encuentran en DMI sin sustracción de reserva autorizada por parte de la CAR, las cuales se ubican en “zona de protección vial”.</p> <p>Teniendo en cuenta el área disponible que se encuentra fuera del DMI, NO es procedente autorizar la infraestructura de la plaza de tendido 12A y solo podría autorizarse el área de la plaza de tendido 12B en el área que se encuentra fuera del DMI, área en la cual se autoriza el permiso de aprovechamiento solicitado.</p>
<p>Acceso a plaza de tendido 13N**</p> <p>Sitio de torre ST313</p>

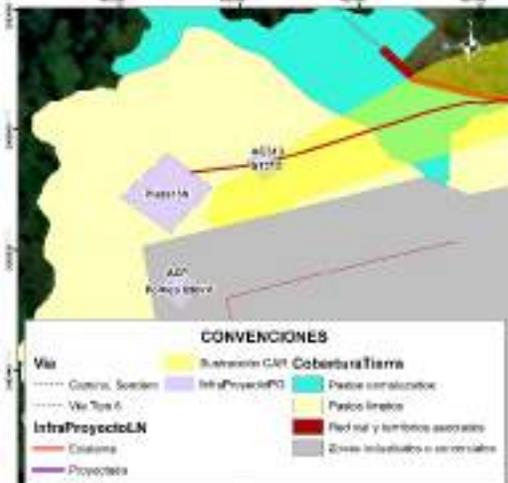
<p>Se identifica que el acceso, la plaza de tendido y la torre se ubica en unidades de pastizales. El trazado del acceso se ubica sobre las zonas sustraídas, razón por la cual se considera aceptable este acceso siempre y cuando NO se realicen actividades de aprovechamiento forestal, puesto que este permiso no se solicitó.</p>

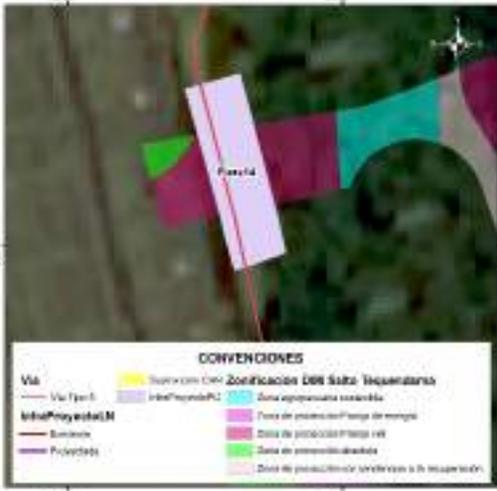
Tipo de obra	Soporte gráfico revisión Equipo Evaluador Ambiental de la ANLA	Consideraciones Equipo Evaluador Ambiental de la ANLA
<p>Acceso a plaza (vía tipo 5)*</p> <p>Plaza de tendido 14</p>

<p>Se valida que la parte central de la plaza de tendido se encuentra en DMI para la cual la Sociedad no realizó solicitud de sustracción y por tanto no tiene autorización por parte de la CAR. En este sentido, NO es procedente autorizar la infraestructura de la plaza de tendido 14.</p>
<p>Accesos a sitios de torre ST303N y ST304*</p> <p>Sitios de torre ST303N y ST304</p>

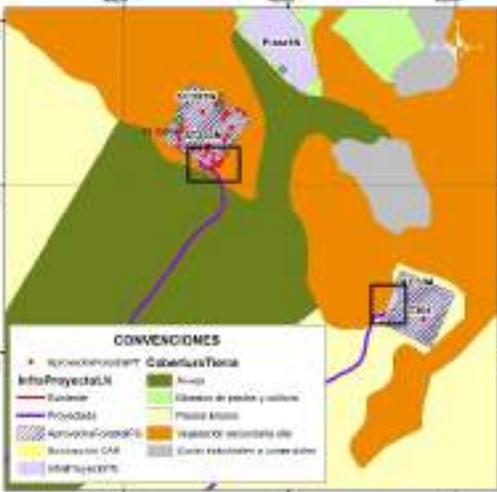
<p>Comparando la ubicación de los accesos con la cartografía base se identifica que no se asocian a ningún camino o sendero existente, quedando identificada una contradicción con la tabla presentada por la Sociedad pero coherencia con la capa InfraProyectoLN donde se indica que el acceso es proyectado. Se valida que estos accesos se ubican en su mayoría en cultivos de arveja y en pastos limpios, no siendo necesario ejecutar actividades de aprovechamiento forestal para estos tramos.</p> <p>Para el caso del acceso al ST303N y una parte del ST304, se identifica cruce con parches de vegetación secundaria alta (ver recuadros negros) para los cuales la Sociedad NO podrá adelantar actividades de tala puesto que no realizó la solicitud de permiso.</p>

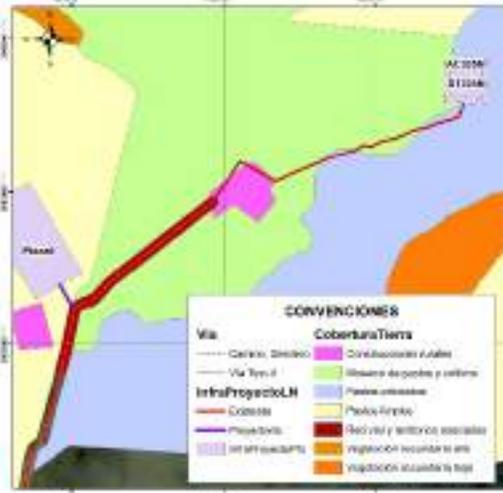
Tipo de obra	Soporte gráfico revisión Equipo Evaluador Ambiental de la ANLA	Consideraciones Equipo Evaluador Ambiental de la ANLA
<p>Acceso a ST305N*</p> <p>Sitio de torre ST305N</p>

<p>CONVENCIONES</p> <p>Vía</p> <ul style="list-style-type: none"> Carretero, Siniestro Vía Troncal InfraProyectoLN Cercado ProyectoLN InfraProyectoLN ProyectoLN <p>CoberturaTierra</p> <ul style="list-style-type: none"> Cobertura forestal Área de pastos y cultivos Pasos animales Pasos simples Reserva y territorios asociados Vegetación secundaria en Vegetación secundaria en 	<p>Revisando con la cartografía base se identifica que el acceso no es existente sino que se relaciona con la existencia de un camino o sendero que atraviesa unidades de mosaico de pastos y cultivos, pastos arbolados y construcciones rurales (ubicadas a 110 m del sitio de torre). Teniendo en cuenta que la Sociedad no solicita permiso de aprovechamiento forestal, en este acceso y en la torre NO podrá adelantar actividades de tala de ningún individuo que pueda encontrarse de manera aislada (pastos arbolados).</p>

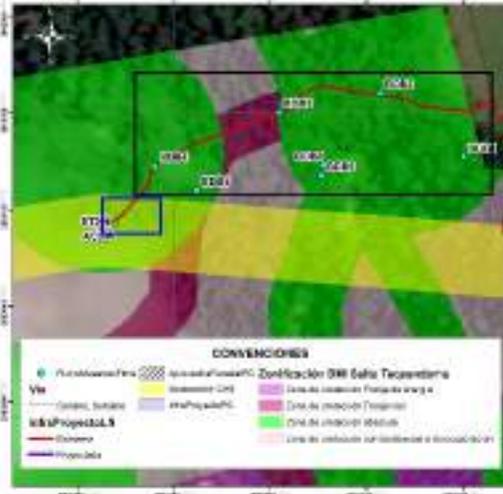
<p>Acceso a ST306</p> <p>(Se menciona en documento y en cartografía base como acceso peatonal)*</p>

<p>CONVENCIONES</p> <p>Vía</p> <ul style="list-style-type: none"> Carretero, Siniestro Carretero InfraProyectoLN ProyectoLN <p>Zonificación SIN Sello Transitorio</p> <ul style="list-style-type: none"> Área de protección Forestal Área de protección Forestal Área de protección Forestal Área de protección Forestal 	<p>Durante la visita de evaluación se validó que no existe camino o sendero reportado en cartobase y que la condición de la vegetación es de tipo denso, lo cual es consistente con la cobertura registrada (Bosque denso). Adicionalmente, se identifica que en el área trazada para el acceso, existen individuos de especies en veda, los cuales no están siendo incluidos en solicitud de aprovechamiento forestal (ver cuadro azul).</p> <div data-bbox="974 1260 1177 1533" data-label="Image"> </div> <p>Individuo fustal ubicado en tramo de llegada del acceso (No solicitado en aprovechamiento forestal)</p> <p>Coordenadas 4°34'12" N, 74°17'15" W.</p> <p>De igual manera, en el tramo del acceso la Sociedad registra a las parcelas BDB4, BDB3 y BDB2 (Ver cuadros negros), en las cuales reporta 100 individuos fustales, de estos 23 obedecen a la especie <i>Cyathea sp.</i> y 35 a la</p>

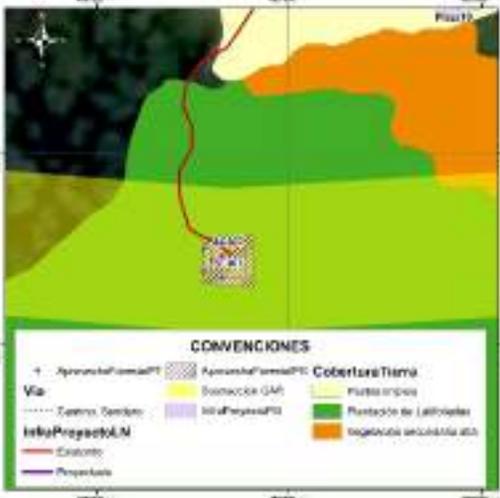
<p>Durante la visita de evaluación se validó que no existe camino o sendero reportado en cartobase y que la condición de la vegetación se asocia a plantaciones de latifoliadas con vegetación arbórea densa producto de la recuperación del área con presencia de especies en veda. Resultado de ello, la Sociedad para el sitio de torre (relacionado en cobertura plantación de latifoliadas) solicita permiso de aprovechamiento forestal para seis (6) individuos de <i>Quercus humboldtii</i> (especie en veda nacional), no obstante, para el acceso omite la solicitud de permiso de aprovechamiento forestal no siendo procedente la autorización de intervención en acceso.</p> <p>Sumado a esto, en parte del acceso no se encuentra sustracción de reserva autorizada por parte de la CAR puesto que la Sociedad no hace</p>

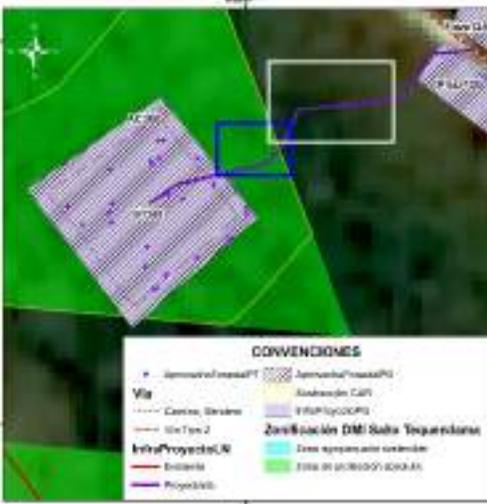
Tipo de obra	Soporte gráfico revisión Equipo Evaluador Ambiental de la ANLA	Consideraciones Equipo Evaluador Ambiental de la ANLA
<p>Acceso a ST308</p> <p>(Acceso mencionado como proyectado en capa InfraProyectoL N y como sendero/camino en cartobase)*</p>

<p>ser permitidas las actividades de rocería.</p> <p>Durante la visita de evaluación se validó que no existe camino o sendero reportado en cartobase y que la condición de la vegetación se asocia vegetación secundaria alta. Resultado de ello, la Sociedad para el sitio de torre (relacionado en la misma cobertura) solicita permiso de aprovechamiento forestal para 36 individuos fustales, no obstante, para el acceso omite la solicitud de permiso de aprovechamiento forestal no siendo procedente la autorización de intervención en acceso. Adicionalmente, en la visita de evaluación se identificó que en el área trazada para el acceso, existen individuos fustales, los cuales no están siendo incluidos en solicitud de aprovechamiento forestal (ver cuadro azul).</p> <p>Sumado a esto, en área por fuera del DMI (ver recuadro blanco) tampoco se solicita permiso de aprovechamiento aun cuando la cobertura es vegetación secundaria alta. Por lo anterior NO es procedente autorizar el acceso al no haber solicitado permiso de aprovechamiento forestal para su intervención.</p>

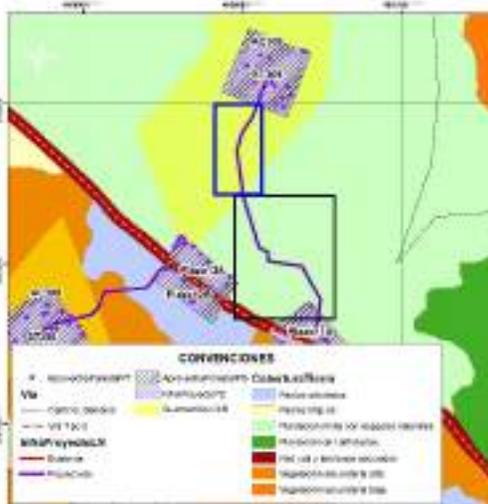
Tipo de obra	Soporte gráfico revisión Equipo Evaluador Ambiental de la ANLA	Consideraciones Equipo Evaluador Ambiental de la ANLA
<p>Acceso a ST309</p> <p>(Acceso mencionado como proyectado en capa InfraProyectoL N y como sendero/camino en cartobase)*</p>

<p>Durante la visita de evaluación se validó que no existe camino o sendero reportado en cartobase y que la condición de la vegetación se asocia a la cobertura de plantación mixta con espacios naturales. Resultado de ello, la Sociedad para el sitio de torre (relacionado en la misma cobertura) solicita permiso de aprovechamiento forestal para 17 individuos fustales, no obstante, para el acceso omite la solicitud de permiso de aprovechamiento forestal no siendo procedente la autorización de intervención en acceso ni dentro del área sustraída (Recuadro azul) ni por fuera de esta.</p> <p>Sumado a esto, en parte del acceso no se encuentra sustracción de reserva autorizada por parte de la CAR puesto que la Sociedad no hace su solicitud para los accesos y adicionalmente, parte del acceso se ubica en zona de protección absoluta, donde se establece como uso prohibido la ejecución de rocería (ver cuadro negro). Por lo anterior NO es procedente autorizar el acceso al no tener sustracción aprobada, no haber solicitado permiso de aprovechamiento forestal y no ser permitidas las actividades de rocería.</p>

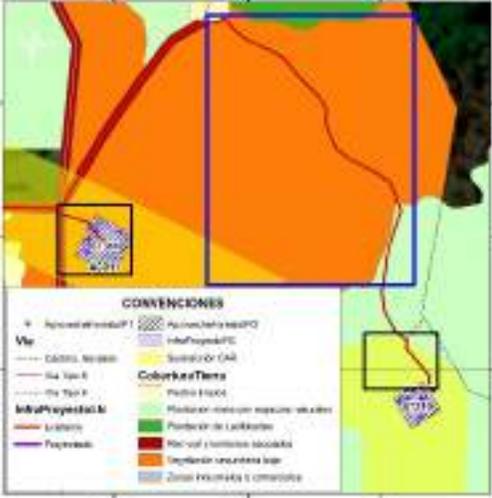
Tipo de obra	Soporte gráfico revisión Equipo Evaluador Ambiental de la ANLA	Consideraciones Equipo Evaluador Ambiental de la ANLA
<p>Acceso a sitios de torre ST310 y ST311 (Acceso mencionado como existente en capa InfraProyectoL N y como sendero/camino en cartobase)*</p>

<p>Durante la visita de evaluación se validó que para los accesos a ST310 y ST311 que no existe camino o sendero reportado en cartobase y que la condición es de vegetación secundaria baja y plantación mixta con espacios naturales para una parte del acceso a ST310. Resultado de ello, la Sociedad para los sitios de torre (relacionados en las mismas coberturas) solicita permiso de aprovechamiento forestal para 9 individuos fustales de especies pioneras (ST311) y 11 individuos fustales en ST310, no obstante, para el acceso a estos sitios de torre omite la solicitud de permiso de aprovechamiento forestal no siendo procedente la autorización de intervención en acceso ni dentro del área sustraída (Recuadros negros) ni por fuera de esta (Recuadro azul).</p> <p>Sumado a esto, en parte del acceso a ST310 no se encuentra sustracción de reserva autorizada (en zona de protección con tendencias a la recuperación) por parte de la CAR puesto que la Sociedad no hace su solicitud para los accesos. Por lo anterior NO es procedente autorizar el acceso al no tener sustracción aprobada y no haber solicitado permiso de aprovechamiento forestal.</p>

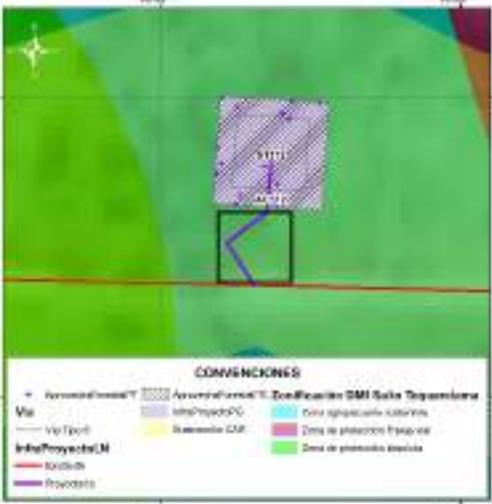
Tipo de obra	Soporte gráfico revisión Equipo Evaluador Ambiental de la ANLA	Consideraciones Equipo Evaluador Ambiental de la ANLA
<p>Acceso a ST312 (Acceso mencionado como proyectado en capa InfraProyectoL N)**</p>

<p>El mapa muestra un terreno con una zona de acceso proyectada (línea roja) que atraviesa una zona de vegetación densa. Se indica la ubicación del sitio de acceso (ST312) y se detallan las convenciones de colores para diferentes tipos de terreno y vegetación.</p>	<p>Durante la visita de evaluación se validó que no existe camino o sendero reportado en cartobase y que la condición de la vegetación es de tipo denso, asociada a plantaciones mixtas con espacios naturales producto de la regeneración natural. Resultado de ello, la Sociedad para el sitio de torre (relacionado en la misma cobertura) solicita permiso de aprovechamiento forestal para 14 individuos fustales, no obstante, para el acceso omite la solicitud de permiso de aprovechamiento forestal no siendo procedente la autorización de intervención en acceso.</p> <p>Adicionalmente, se identifica que en el área trazada para el acceso, existen individuos fustales, los cuales no están siendo incluidos en solicitud de aprovechamiento forestal (ver cuadro negro).</p>

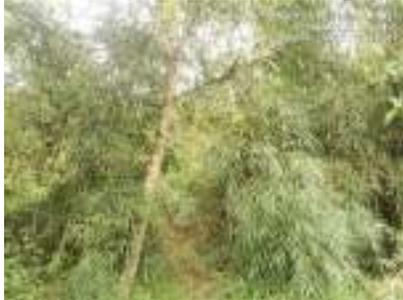
<p>Individuo fustal ubicado en tramo de inicio del acceso (No solicitado en aprovechamiento forestal) Coordenadas 4,574545 N, 78,281554 W.</p> <p>Por lo anterior NO es procedente autorizar el acceso al no tener solicitado permiso de aprovechamiento forestal.</p>
