AUTORIDAD NACIONAL DE LICENCIAS AMBIENTALES

RESOLUCIÓN N° 001351 (05 JUL. 2024)

“Por la cual se modifica la Licencia Ambiental otorgada mediante Resolución 1326 de 5 de agosto de 2020 y se toman otras determinaciones”

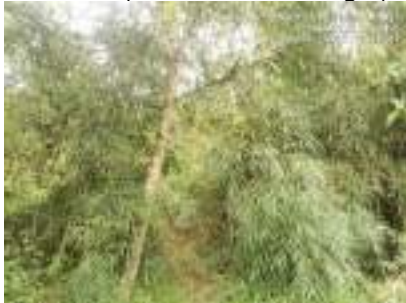
<p>Individuo fustal ubicado en tramo de inicio del acceso (No solicitado en aprovechamiento forestal) Coordenadas 4,574545 N, 78,281554 W.</p> <p>Por lo anterior NO es procedente autorizar el acceso al no tener solicitado permiso de aprovechamiento forestal.</p>
