AUTORIDAD NACIONAL DE LICENCIAS AMBIENTALES

RESOLUCIÓN N° 001351 (05 JUL. 2024)

“Por la cual se modifica la Licencia Ambiental otorgada mediante Resolución 1326 de 5 de agosto de 2020 y se toman otras determinaciones”

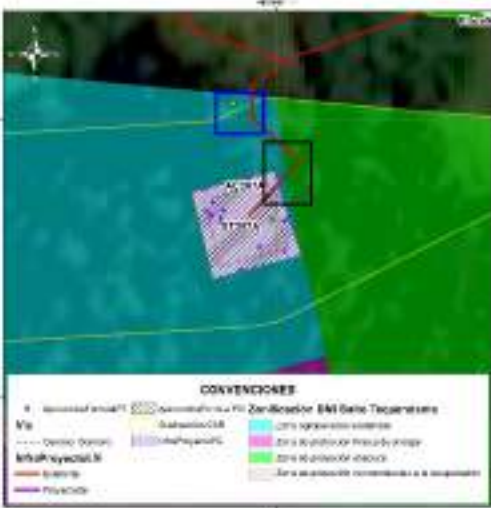
Tipo de obra	Soporte gráfico revisión Equipo Evaluador Ambiental de la ANLA	Consideraciones Equipo Evaluador Ambiental de la ANLA
<p>Acceso a ST307A (Se menciona en documento y en cartografía base como acceso peatonal)*</p>

<p>su solicitud para los accesos. Por lo anterior NO es procedente autorizar el acceso al no tener sustracción aprobada y no haber solicitado permiso de aprovechamiento forestal.</p> <p>Durante la visita de evaluación se validó que no existe camino o sendero reportado en cartobase y que la condición de la vegetación se asocia a plantaciones de latifoliadas con vegetación arbórea densa producto de la recuperación del área con presencia de especies pioneras. Resultado de ello, la Sociedad para el sitio de torre (relacionado en la misma cobertura) solicita permiso de aprovechamiento forestal para 16 individuos fustales, no obstante, para el acceso omite la solicitud de permiso de aprovechamiento forestal no siendo procedente la autorización de intervención en acceso. Adicionalmente, en la visita de evaluación se identificó que en el área trazada para el acceso, existen individuos fustales, los cuales no están siendo incluidos en solicitud de aprovechamiento forestal (ver cuadro azul).</p> <p>Sumado a esto, en parte del acceso no se encuentra sustracción de reserva autorizada por parte de la CAR puesto que la Sociedad no hace su solicitud para los accesos y adicionalmente, parte del acceso se ubica en zona de protección absoluta, donde se establece como uso prohibido la ejecución de rocería (ver cuadro negro). Por lo anterior NO es procedente autorizar el acceso al no tener sustracción aprobada, no haber solicitado permiso de aprovechamiento forestal y no</p>
