## RESOLUCIÓN N° 001351 (05 JUL. 2024)

**“Por la cual se modifica la Licencia Ambiental otorgada mediante Resolución 1326 de 5 de agosto de 2020 y se toman otras determinaciones”**

**Figura 1 Localización de la modificación de la licencia ambiental del proyecto UPME 01 de 2013 (Subestación Norte 500 KV y Líneas de Transmisión Norte - Tequendama 500 KV y Norte Sogamoso 500 kV) – como primer refuerzo de red 500 KV del Área Oriental**

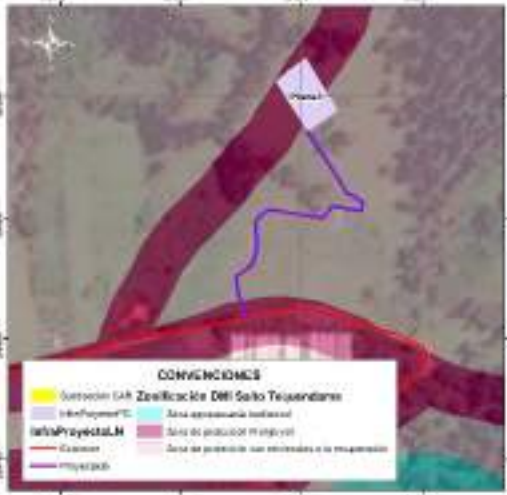
Tipo de obra	Soporte gráfico revisión Equipo Evaluador Ambiental de la ANLA	Consideraciones Equipo Evaluador Ambiental de la ANLA
<p>Acceso a plaza 3*</p> <p>Plaza 3 (Se indica acceso peatonal desde carretable existente hasta sitio de plaza)</p>

<p>Se valida que el acceso específico hasta la plaza de tendido no es existente. Para la plaza de tendido y el acceso no se encuentra sustracción de reserva autorizada por parte de la CAR. Igualmente, no realizó la solicitud de permiso de aprovechamiento forestal. Por lo anterior <b>NO es procedente autorizar la infraestructura de la plaza y del acceso al no tener sustracción aprobada.</b></p>
<p>Acceso a sitio de torre 301N (Se indica como acceso peatonal)</p> <p>Sitio de torre ST301N</p>

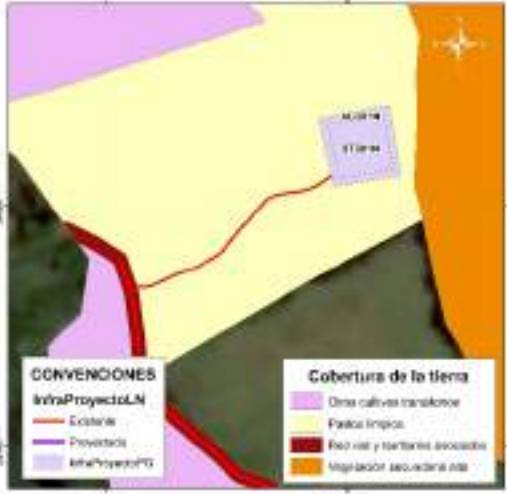
<p>Se valida que para la sección del acceso de llegada a la torre se relaciona como acceso existente a un sendero o camino, en cobertura de pastos limpios. Se identifica que no se requiere permiso de aprovechamiento y tampoco se tienen restricciones para ingreso con semovientes puesto que no se encuentra dentro del DMI Sector Salto de Tequendama y Cerro Manjui.</p>

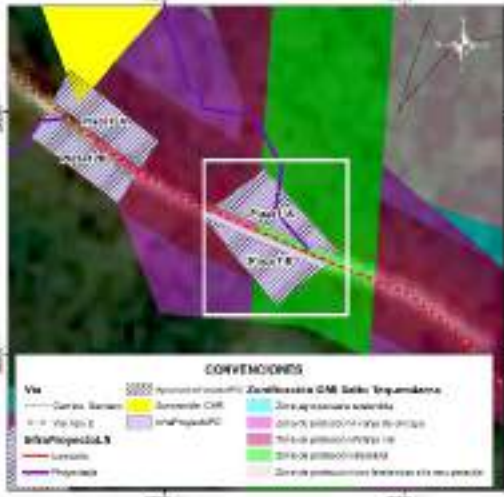
<p>En el documento se relaciona como acceso el Acc-06, sin embargo, en la capa InfraProyectoLN se identifica que el acceso asociado es el Acc-309.</p> <p>Se valida que acceso específico hasta plaza de tendido 11A se relaciona como camino o sendero, para el cual se plantearía adecuación con rocería la cual se establece dentro de la zonificación del DMI Sector Salto del Tequendama y Cerro Manjui como actividad prohibida en zona de protección absoluta. Para plazas de tendido y acceso no se encuentra sustracción de reserva autorizada por parte de la CAR puesto que la Sociedad no hace su solicitud.</p> <p>Por lo anterior <b>NO es procedente autorizar la infraestructura de las plazas y del acceso al no tener sustracción de reserva.</b></p>

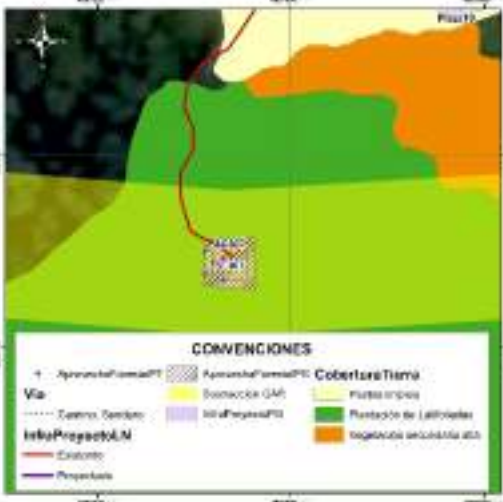
<p>Durante la visita de evaluación se validó que no existe camino o sendero reportado en cartobase y que la condición de la vegetación se asocia a plantaciones de latifoliadas con vegetación arbórea densa producto de la recuperación del área con presencia de especies en veda. Resultado de ello, la Sociedad para el sitio de torre (relacionado en cobertura plantación de latifoliadas) solicita permiso de aprovechamiento forestal para seis (6) individuos de <i>Quercus humboldtii</i> (especie en veda nacional), no obstante, para el acceso omite la solicitud de permiso de aprovechamiento forestal no siendo procedente la autorización de intervención en acceso.</p> <p>Sumado a esto, en parte del acceso no se encuentra sustracción de reserva autorizada por parte de la CAR puesto que la Sociedad no hace</p>

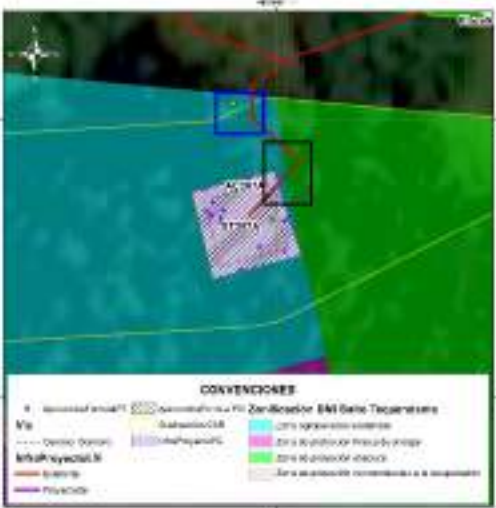
<p>Durante la visita de evaluación se validó que no existe camino o sendero reportado en cartobase y que la condición de la vegetación se asocia a plantaciones de latifoliadas con vegetación arbórea densa producto de la recuperación del área con presencia de especies pioneras. Resultado de ello, la Sociedad para el sitio de torre (relacionado en la misma cobertura) solicita permiso de aprovechamiento forestal para 16 individuos fustales, no obstante, para el acceso omite la solicitud de permiso de aprovechamiento forestal no siendo procedente la autorización de intervención en acceso. Adicionalmente, en la visita de evaluación se identificó que en el área trazada para el acceso, existen individuos fustales, los cuales no están siendo incluidos en solicitud de aprovechamiento forestal (ver cuadro azul).</p> <p>Sumado a esto, en parte del acceso no se encuentra sustracción de reserva autorizada por parte de la CAR puesto que la Sociedad no hace su solicitud para los accesos y adicionalmente, parte del acceso se ubica en zona de protección absoluta, donde se establece como uso prohibido la ejecución de rocería (ver cuadro negro). Por lo anterior <b>NO es procedente autorizar el acceso al no tener sustracción aprobada, no haber solicitado permiso de aprovechamiento forestal y no</b></p>

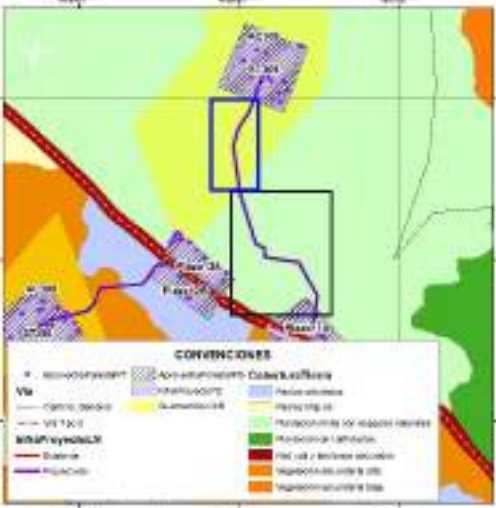
Tipo de obra	Soporte gráfico revisión Equipo Evaluador Ambiental de la ANLA	Consideraciones Equipo Evaluador Ambiental de la ANLA
<p>Acceso a ST309</p> <p>(Acceso mencionado como proyectado en capa InfraProyectoL N y como sendero/camino en cartobase)*</p>

<p>Durante la visita de evaluación se validó que no existe camino o sendero reportado en cartobase y que la condición de la vegetación se asocia a la cobertura de plantación mixta con espacios naturales. Resultado de ello, la Sociedad para el sitio de torre (relacionado en la misma cobertura) solicita permiso de aprovechamiento forestal para 17 individuos fustales, no obstante, para el acceso omite la solicitud de permiso de aprovechamiento forestal no siendo procedente la autorización de intervención en acceso ni dentro del área sustraída (Recuadro azul) ni por fuera de esta.</p> <p>Sumado a esto, en parte del acceso no se encuentra sustracción de reserva autorizada por parte de la CAR puesto que la Sociedad no hace su solicitud para los accesos y adicionalmente, parte del acceso se ubica en zona de protección absoluta, donde se establece como uso prohibido la ejecución de rocería (ver cuadro negro). Por lo anterior <b>NO es procedente autorizar el acceso al no tener sustracción aprobada, no haber solicitado permiso de aprovechamiento forestal y no ser permitidas las actividades de rocería.</b></p>

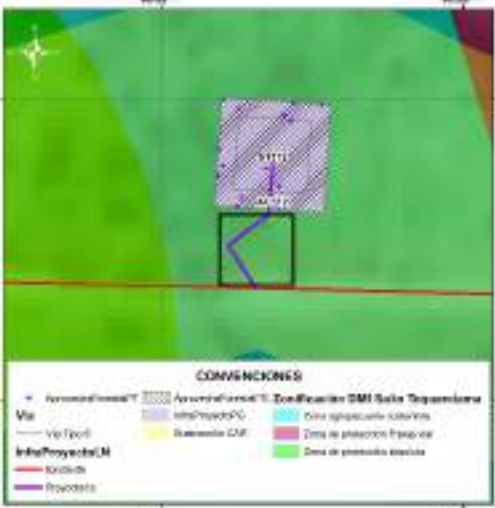
Tipo de obra	Soporte gráfico revisión Equipo Evaluador Ambiental de la ANLA	Consideraciones Equipo Evaluador Ambiental de la ANLA
<p>Acceso a ST312 (Acceso mencionado como proyectado en capa InfraProyectoL N)**</p>

<p>Durante la visita de evaluación se validó que no existe camino o sendero reportado en cartobase y que la condición de la vegetación es de tipo denso, asociada a plantaciones mixtas con espacios naturales producto de la regeneración natural. Resultado de ello, la Sociedad para el sitio de torre (relacionado en la misma cobertura) solicita permiso de aprovechamiento forestal para 14 individuos fustales, no obstante, para el acceso omite la solicitud de permiso de aprovechamiento forestal no siendo procedente la autorización de intervención en acceso.</p> <p>Adicionalmente, se identifica que en el área trazada para el acceso, existen individuos fustales, los cuales no están siendo incluidos en solicitud de aprovechamiento forestal (ver cuadro negro).</p>
