**ACTA No. 998 del 2025**

**PROYECTO DENOMINADO** “UPME 03-2010 Subestación Chivor II y Norte 230 KV y Líneas de Transmisión Asociadas”

**EXPEDIENTE: LAV0044-00-2016**

**TITULAR DEL INSTRUMENTO DE MANEJO Y CONTROL AMBIENTAL:** GRUPO ENERGIA BOGOTÁ S.A. E.S.P.

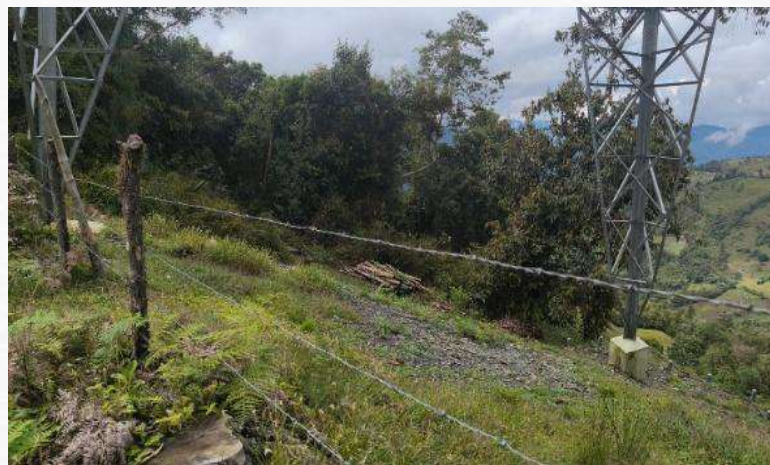
Fuente: Equipo de Seguimiento Ambiental ANLA, fecha de toma de la fotografía 21/10/2025

No obstante, en la visita realizada por parte del grupo ESA del 20 al 23 de octubre de 2025 se evidencia que en el sitio de torre 35N, se encuentra el material vegetal producto de aprovechamiento como se evidencia a continuación:

Presentar los soportes documentales y los registros fotográficos correspondientes a la disposición final del material vegetal ubicado en el sitio de la torre 35N.

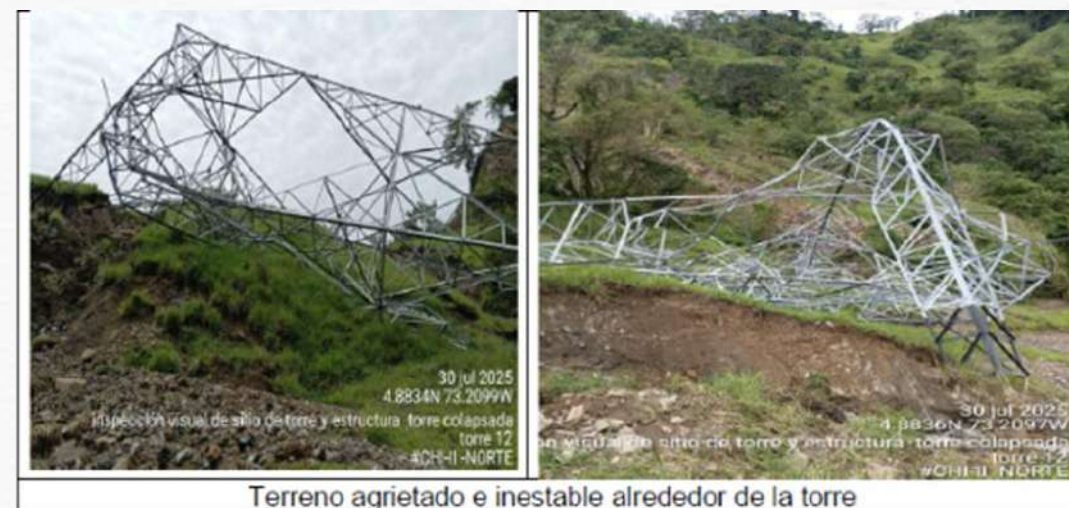
Radicado ANLA 20256200969682 del 15 de agosto de 2025

La sociedad presentó el reporte inicial del evento detectado el 6 de julio de 2025 bajo el número VITAL 4100089999908225001 y radicado ANLA 20256200785672 del 7 de julio de 2025, cuyo evento fue el colapso de la torre 12 del tramo Chivor-Norte, ocasionado por los múltiples movimientos en masa presentados en la vereda Planadas del municipio de Santa María.

Presentó el reporte final con radicado ANLA 20256200969682 del 15 de agosto de 2025 con Numero VITAL 7300089999908225004; no obstante, en dicho reporte no se indicó el desarrollo de las actividades de remoción de los residuos generados por el colapso de la torre 12 CHII-N ni los soportes de disposición final; razón por la cual el evento seguirá siendo objeto de seguimiento.

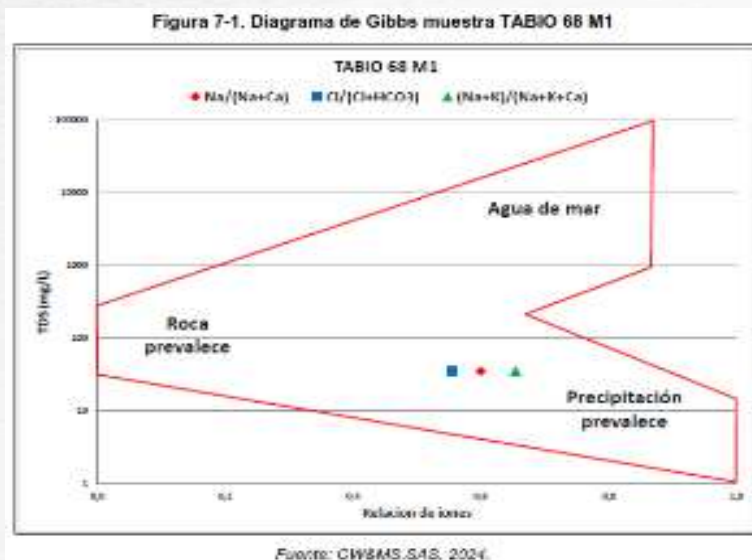
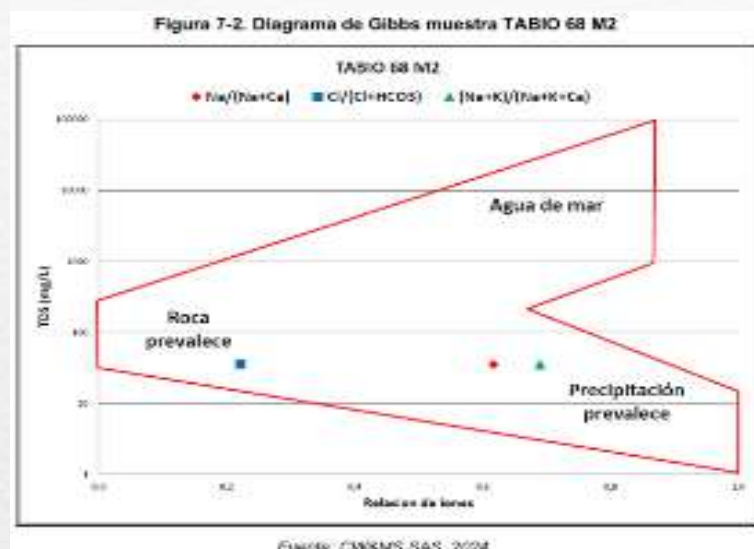
Diagrama de Gibbs muestras Tabio 68 M1 y Tabio 68 M2

Del análisis hidroquímico de las muestras TABIO 68 M1 y TABIO 68 M2, los resultados presentados en los diagramas de Gibbs, TDS vs. Conductividad y el análisis de los tipos de evolución del flujo regional muestra que hay coincidencia e interacción agua-roca por lo tanto el agua ha tenido contacto suficiente con el acuífero para disolver minerales generando procesos de disolución de carbonatos ( $\text{Ca-HCO}_3$ ), liberación de Na por intercambio iónico y aporte moderado de Cl por meteorización o mezclas menores. Lo cual también corrobora que la zona de recarga está muy cerca de la zona de descarga donde evidencia bajos valores de TDS, y predomina el Ca y  $\text{HCO}_3$ . Lo cual no quiere decir que son aguas netamente de precipitación.

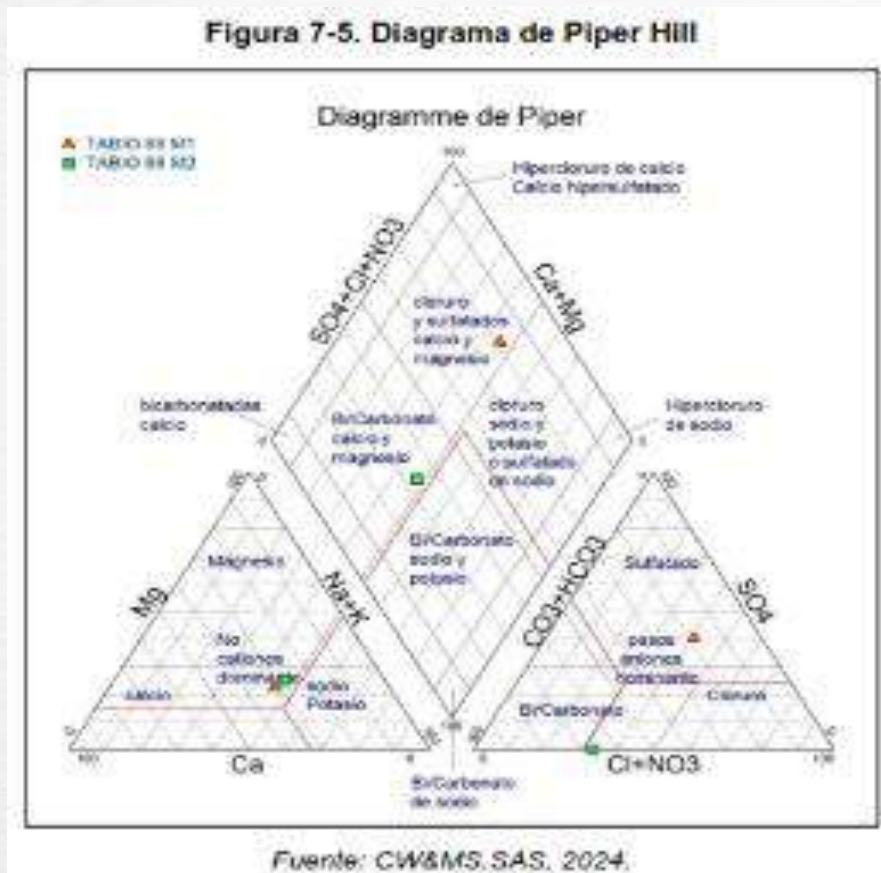
### Diagrama de Piper muestras Tabio 68 M1 y Tabio 68 M2

Del diagrama de la Figura 7-5 se evidencia que la muestra Tabio 68 M1 se caracteriza como Agua tipo Clorurada-sulfatada cálcico-magnésica. Con mineralización relativamente alta lo cual indica una Interacción con procesos de disolución de yeso/anhidrita, o contribución de aguas profundas mineralizadas. Por lo que se puede concluir que la muestra TABIO 68 M1 representa aguas evolucionadas, con mayor tiempo de residencia y fuerte interacción con minerales sulfatados de acuerdo con la secuencia de Chebotarev. Contrario a que *“Estas aguas superficiales se caracterizan por trayectorias más cortas, recorridos poco activos y tiempos de permanencia reducidos, lo que sugiere una rápida respuesta a los eventos de precipitación”*.

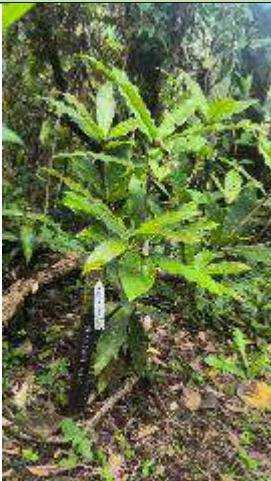
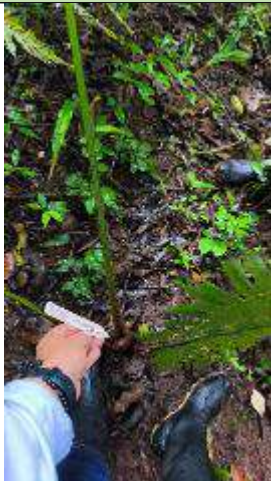
| <b>Fotografía 7. Piedra Moya del Monte<br/>Coordenadas Origen Nacional<br/>E 4889164.530– N 2097335.071</b> | | <b>Fotografía 8. Predio El Lote Coordenadas<br/>Origen Nacional<br/>E 4974731.918– N 2102408.601</b> |

Se realizaron visitas a los predios Santa Polonia, Piedra Moya del Monte y El Lote, con el fin de verificar las actividades desarrolladas por la sociedad en el mantenimiento de individuos fustales y helechos arborescentes en categoría de amenaza. Durante la inspección, se evidenció el mantenimiento de 22 individuos de roble (*Quercus humboldtii*) y 1 individuo de palma boba (*Cyathea caracasana*), los cuales se encontraron en buen estado general.

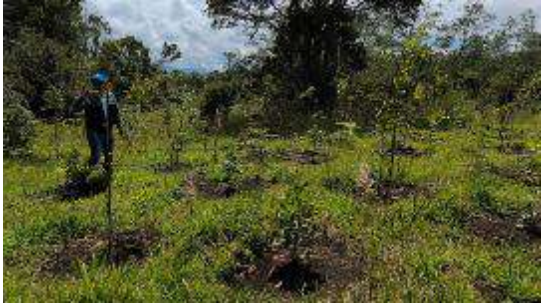
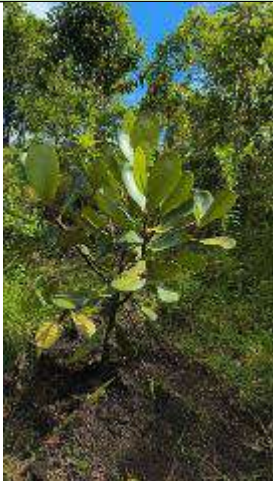
| <b>Fotografía 9. Predio Santa Polonia</b><br><b>Coordenadas Origen Nacional</b><br><b>E 4870875.130– N 2097364.415</b> | | <b>Fotografía 10. Piedra Moya del Monte</b><br><b>Coordenadas Origen Nacional</b><br><b>E 4889164.530– N 2097335.071</b> |

Por otro lado, se inspeccionaron las actividades ejecutadas por la sociedad relacionadas con el establecimiento de los individuos arbóreos, los cuales se espera sean colonizados de manera natural por epífitas no vasculares. Asimismo, se verificaron otras acciones complementarias, como la instalación de las parcelas destinadas al seguimiento y monitoreo respectivos. Estas actividades adelantadas en los predios Santa Polonia, Piedra Moya del Monte y El Lote.

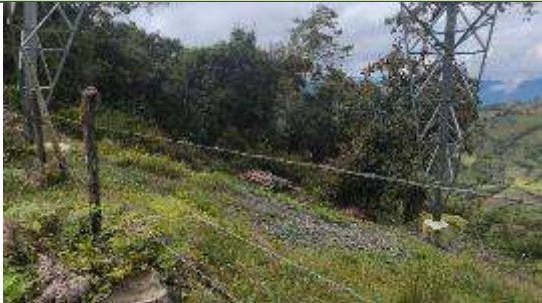
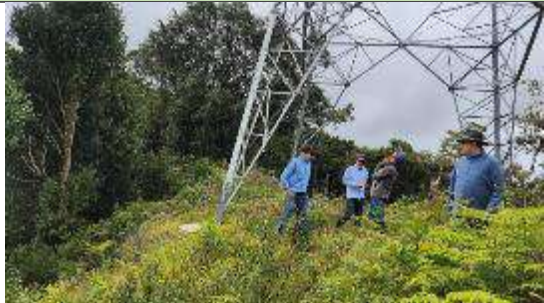
| <b>Fotografía 11. Sitio de torreo 35 N</b><br><b>Coordenadas Origen Nacional</b><br><b>E 4974731.29– N 2202408.701</b> | | <b>Fotografía 12. Sitio de torre 35 N Coordenadas</b><br><b>Origen Nacional</b><br><b>E 4974731.29– N 2202408.701</b> |

Adicionalmente, se visitó el sitio de Torre 35 N, asociado a un aprovechamiento forestal realizado por terceros y vinculado al error formal previamente reportado por la sociedad. Durante la visita, se verificó la construcción de la torre, encontrándose a la espera de la ejecución del tendido una vez se reanuden las actividades. Asimismo, se constató que en el sitio se encuentra almacenada una parte de la madera aprovechada, y la sociedad indica que, considerando este hecho, no será necesario realizar nuevas actividades de aprovechamiento para el proceso de tendido.

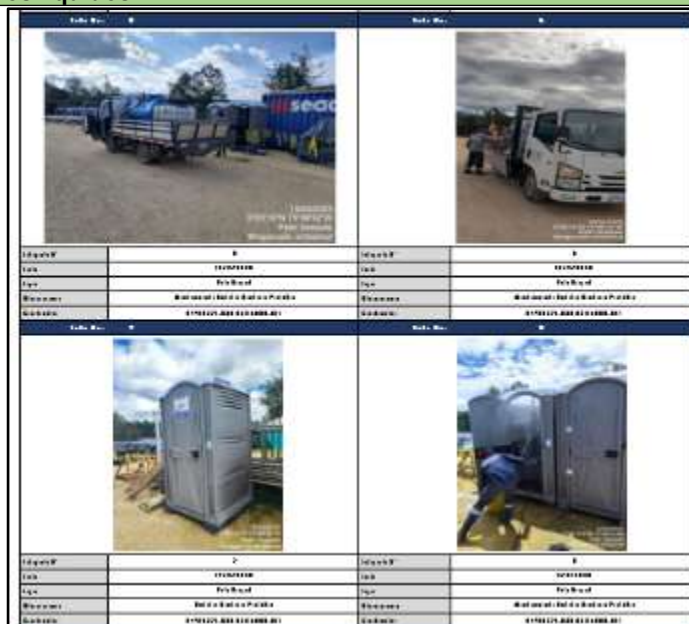
Aunque la Sociedad no adelantó actividades de construcción, si genero residuos de este tipo en el área de almacenamiento del proyecto, cumpliendo así con lo establecido en la ficha de manejo para el presente periodo objeto de seguimiento y control ambiental.

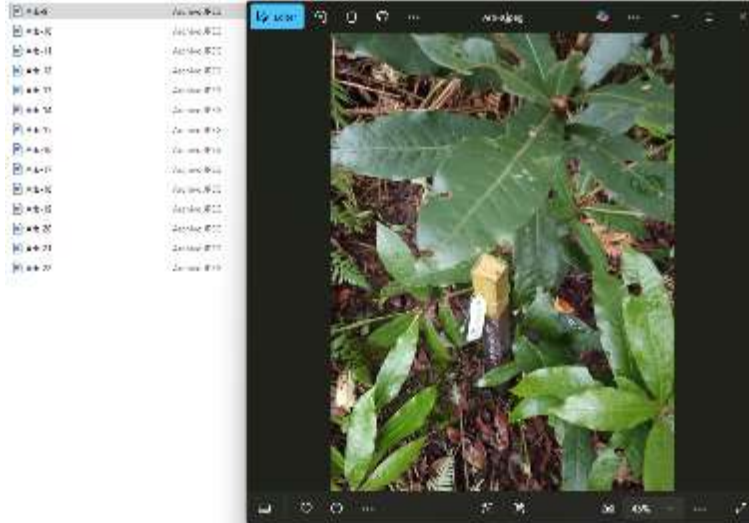
| 5 | | X | <p>De acuerdo con lo reportado por la sociedad en el formato ICA 1ª del ICA 9 se evidencia lo siguiente:</p> <p><i>“Se hace seguimiento a los 22 individuos de roble (Quercus humboldtii) y un individuo de Cyathea sp. rescatados en periodos anteriores y reubicados en los predios Santa Polonia (Tenjo), Piedra Moya del Monte (Machetá) y “Lote” (Santa María) Ver soportes en la carpeta: ICA 9\4.Anexos ICA\4.4.Otros\4.4.1.Formato ICA 1a\17. SEA_1 y base de datos en: ICA 9\4.Anexos ICA\4.4.Otros\4.4.4.Bases de datos de seguimiento -Hoja ARB-MON”</i></p> |

Así mismo, dentro de la visita de seguimiento realizada por el ESA del 20 a 23 de octubre del presente año se verifica la información mencionada anteriormente dentro de los dos predios, dentro de la visita se verifica el buen estado físico y fitosanitario de los individuos arbóreos, así como el crecimiento de estos.

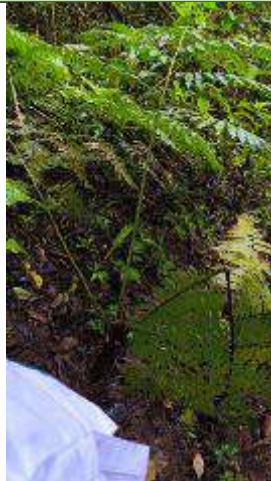
**Fotografía 23. Predio El Lote (*Cyathea caracasana*)**  
**Coordenadas Origen Nacional**  
**E 4974731.918– N 2102408.601**

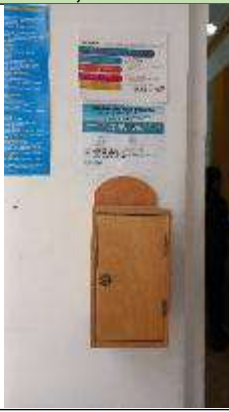
| | | | <p><b>Fotografía 34. Buzón de sugerencias<br/>personería municipal de Zipaquirá<br/>Coordenadas Origen Nacional<br/>E 4888800,20 – N 2113190,70</b></p> <p><b>Fuente:</b> Equipo de Seguimiento Ambiental<br/>ANLA, fecha de toma de la fotografía<br/>20/10/2025</p> |

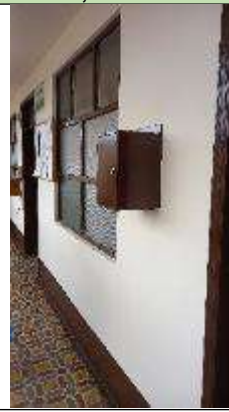
| | | | <p><b>Fotografía 35. Buzón de sugerencias<br/>personería municipal de Chocontá<br/>Coordenadas Origen Nacional<br/>E 4923992,90 – N 2126591,98</b></p> <p><b>Fuente:</b> Equipo de Seguimiento Ambiental<br/>ANLA, fecha de toma de la fotografía<br/>21/10/2025</p> |

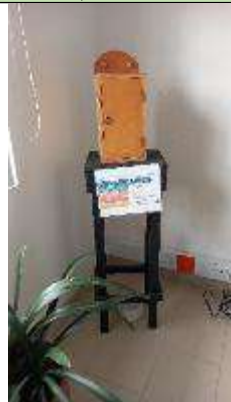
| | | | | <p><b>Fotografía 38. Buzón de sugerencias<br/>personería de Garagoa<br/>Coordenadas Origen Nacional<br/>E 4959662,05 – N 2119514,17</b></p> <p><b>Fuente:</b> Equipo de Seguimiento Ambiental<br/>ANLA, fecha de toma de la fotografía<br/>22/10/2025</p> | | |

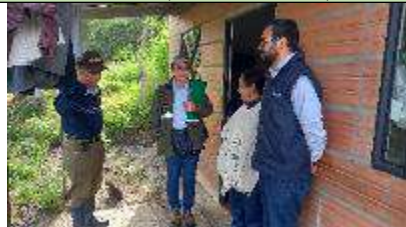
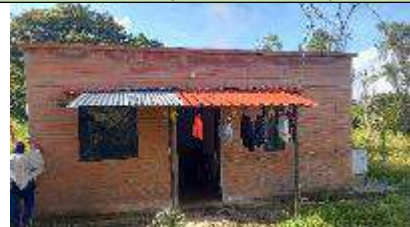
Durante la entrevista realizada y la verificación de las condiciones de la vivienda receptora se evidenció que la misma se encuentra en malas condiciones de higiene, lo anterior es de conocimiento de la personería municipal y alcaldía, debido a que el GEB entregó la vivienda en condiciones óptimas para habitar (**Fotografía 48 y 49**).

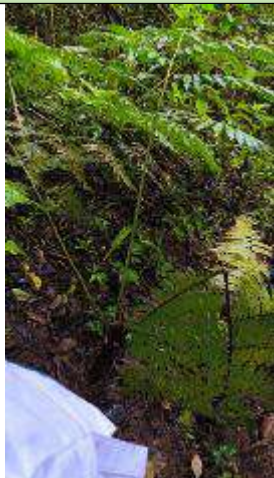
**Fotografía 52. Predio El Lote (*Cyathea caracasana*) Coordenadas Origen Nacional  
E 4974731.918 – N 2102408.601**

Así mismo, dentro de la visita de seguimiento realizada por el ESA del 20 a 23 de octubre del presente año se verifica la información mencionada anteriormente dentro de los dos predios, dentro de la visita se verifica el buen estado físico y fitosanitario de los individuos arbóreos, así como el crecimiento de estos.

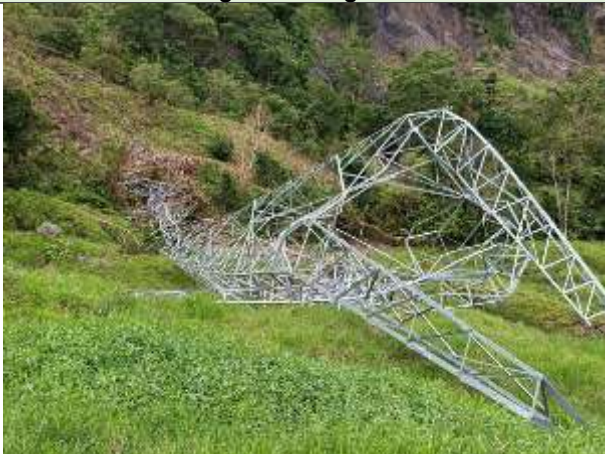
| Evento del 2 de septiembre de 2025 | | |
|---|---|---|
| Reporte parcial con Radicado ANLA 20256200883282 del 28 de julio de 2025 con Numero VITAL 7300089999908225003 | | Actualmente se presenta restricción de ingreso al área por lo que se mantiene la comunicación permanente con Autoridades Municipales y Autoridad Ambiental Regional -Corpochivor, para confirmar acceso a la torre 12 CHII-N y proceder con evaluación para determinar las medidas de manejo y/o contingencias requeridas. |

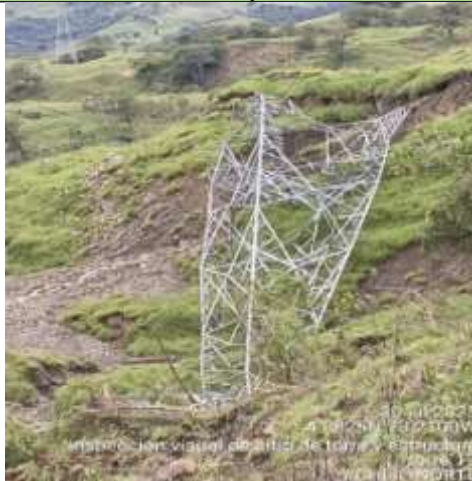
| Evento del 2 de septiembre de 2025 | | |
|---|---|---|
| Reporte final con Radicado ANLA 20256200969682 del 15 de agosto de 2025 con Numero VITAL 7300089999908225004 | | Se logró realizar el acceso al sitio de la torre 12 CHII-N, sin embargo, todavía se presentan movimientos de suelo en la zona y se realizó la evaluación de daños de la estructura y las posibles medidas de manejo a implementar. |

*La Torre 12 fue hallada completamente colapsada, con pérdida total de la superestructura; sin embargo, se observó que las cimentaciones permanecen parcialmente enterradas en el terreno, lo que indica que el colapso fue inducido por el desplazamiento masivo del suelo y no por falla estructural directa.*

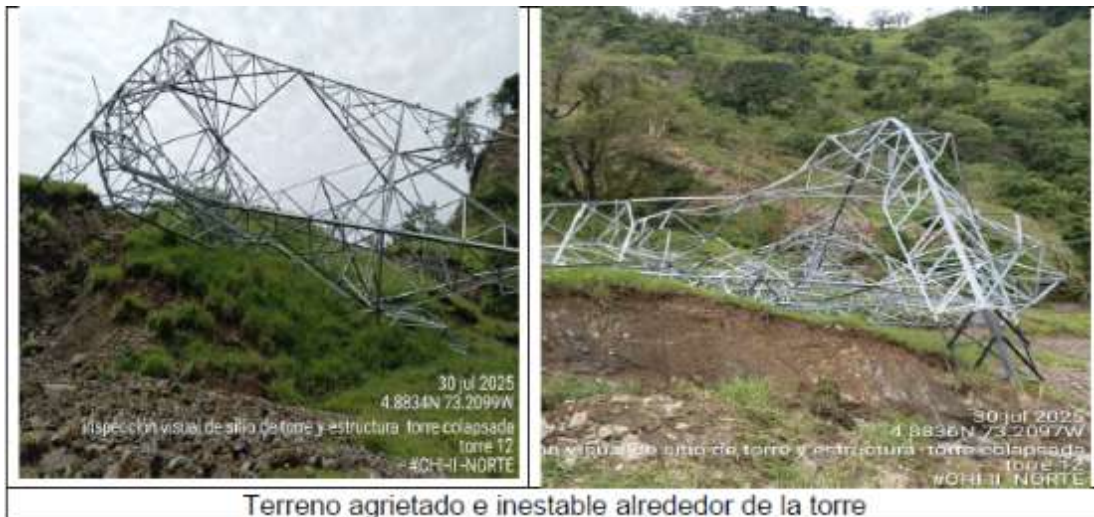
*El desplazamiento se efectuó en vehículo hasta aproximadamente 500 metros de la estructura colapsada (Torre 12), punto desde el cual se continuó con inspección pedestre para evaluar las condiciones del terreno y los daños estructurales. Se constató un fenómeno de deslizamiento de gran magnitud, evidenciado por el desplazamiento de una vivienda perteneciente al predio donde se ubicaba la torre, la cual fue arrastrada más de 150 metros desde su posición original.*

**Terreno agrietado e inestable alrededor de la torre**

*Condiciones de inestabilidad persistente: El movimiento en masa se encontraba activo al momento de la inspección, con presencia de afloramientos de agua y grietas en el terreno, lo que indica una alta probabilidad de nuevos desplazamientos. Esto sugiere la necesidad de mantener restricciones de acceso y continuar con el monitoreo geotécnico.*

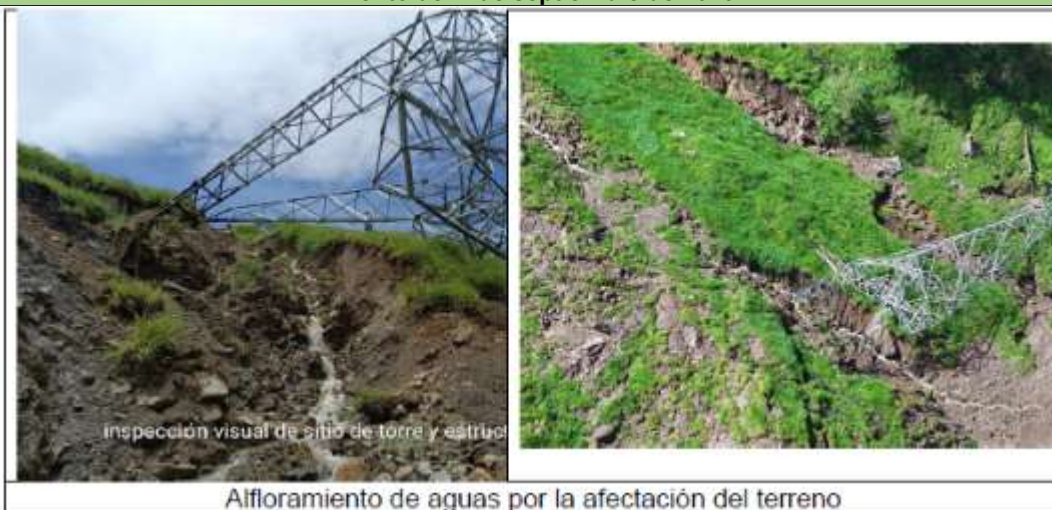
**Evento del 2 de septiembre de 2025**

**Afloramiento de aguas por la afectación del terreno**

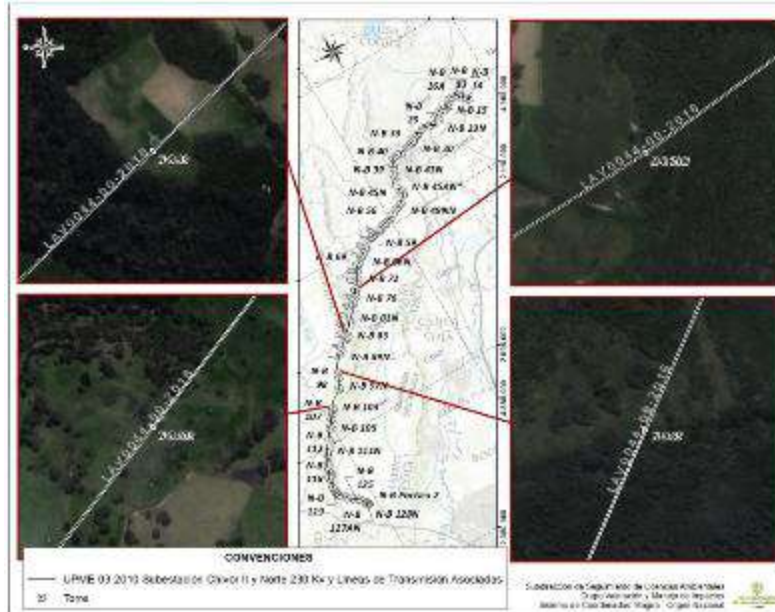
**Figura 5. Torres sector Norte - Bacata**

Por lo anteriormente expuesto y dado que la Sociedad no adelanto actividades constructivas de ningún tipo en sitios adicionales a los verificados en anteriores seguimientos, y que no se observan irregularidades en lo ya construido, se establece que para este seguimiento se cumple con esta obligación.

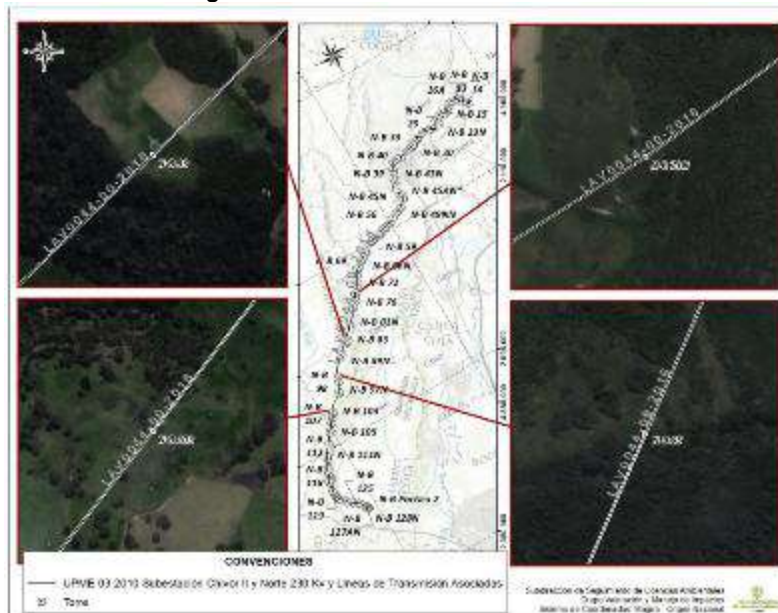
**Figura 5. Torres sector Norte - Bacata**

**Fuente:** Servicios Geoespaciales – Grupo de Valoración y Manejo de Impactos, SSLA, 2025. Imágenes satelitales EarthScanner de octubre del 2025 y noviembre del 2025

Por lo anteriormente expuesto y dado que la Sociedad no adelanto actividades constructivas de ningún tipo en sitios adicionales a los verificados en anteriores seguimientos, y que no se observan irregularidades en lo ya construido, se establece que para este seguimiento se cumple con esta obligación.

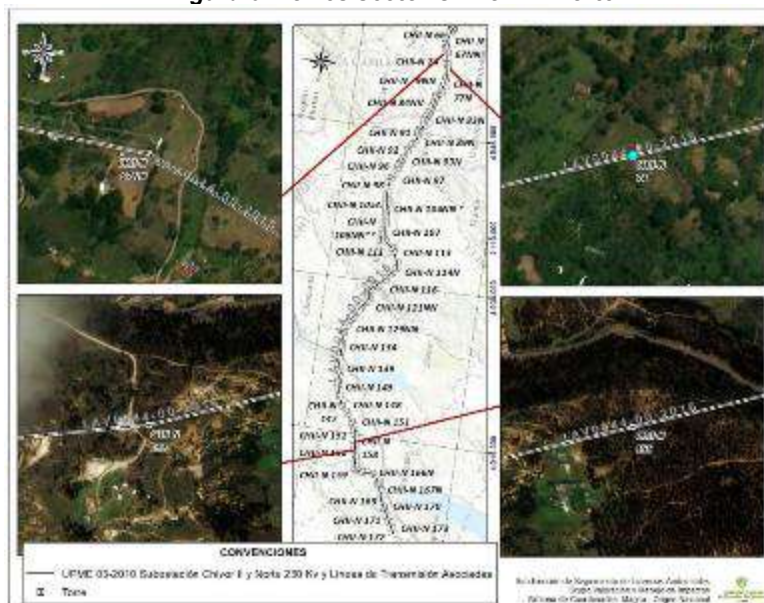
**Figura 6. Torres sector Chivor II - Norte**

**Fuente:** Servicios Geoespaciales – Grupo de Valoración y Manejo de Impactos, SSLA, 2025. Imágenes satelitales EarthScanner de octubre del 2025 y noviembre del 2025

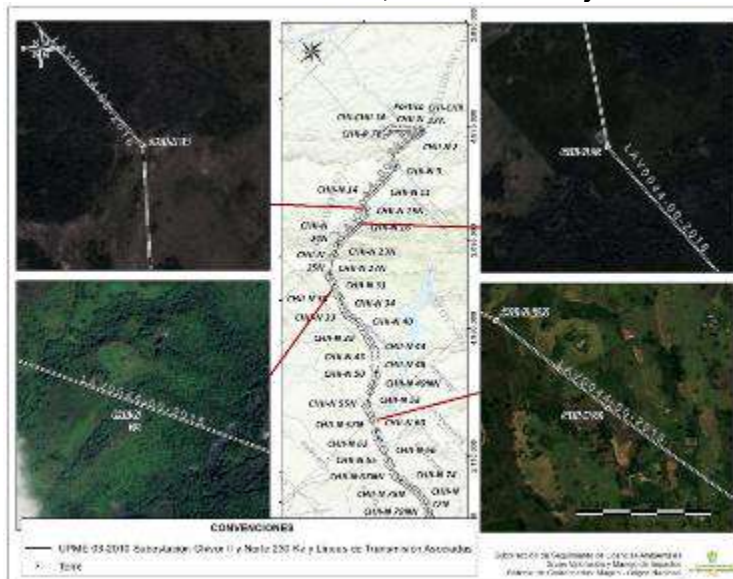
**Figura 7. Torres sectores Chivor II-Norte, Chivor-Chivor II y Chivor II-Rubiales**

**Fuente:** Servicios Geoespaciales – Grupo de Valoración y Manejo de Impactos, SSLA, 2025. Imágenes satelitales EarthScanner de octubre del 2025 y noviembre del 2025.

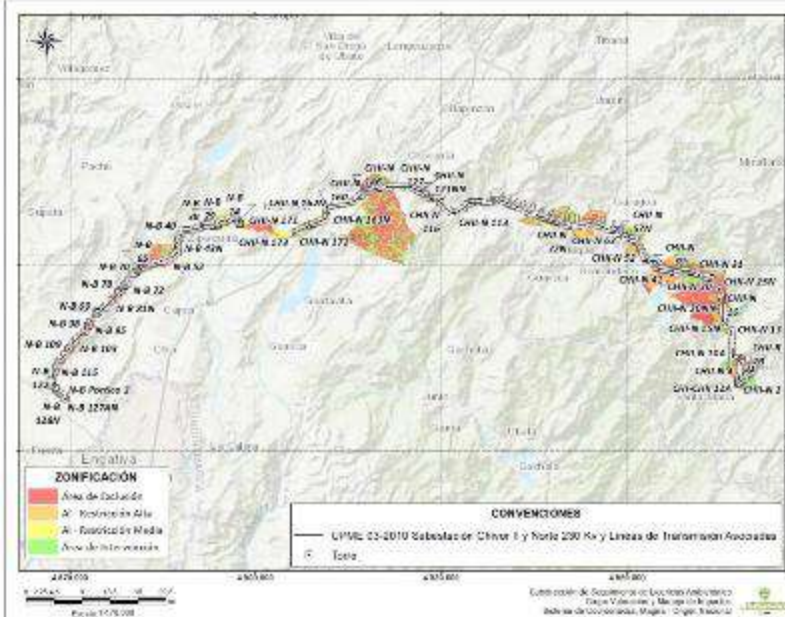
**Figura 1. Ubicación de las torres frente a Zonificación de Manejo Ambiental**

**“Áreas de Exclusión (Artículo Quinto – Resolución 1058 de septiembre del 2013 y Artículo Quinto – Resolución 1146 de junio del 2023):** En la revisión del criterio 1, se evaluaron los diferentes insumos disponibles asociados a la zonificación de manejo ambiental que reposan en la Autoridad, y de igual forma con el insumo presentado por la sociedad en la capa ‘ZonificacionManejo’ que hace parte del Modelo de Almacenamiento Geográfico asociado al Informe de Cumplimiento Ambiental ICA 9 (Ver Figuras 1, 2, 3 y 4), de acuerdo a esta información y teniendo en cuenta la modificación de licencia acogida mediante la resolución 1146 del 05 de junio del 2023, para el sector Chivor II – Norte, conforme a dicha revisión y teniendo en cuenta la respuesta al requerimiento 18 del acta 363 del 2025, no se tienen observaciones relacionadas a sobreposiciones de sitios de torre con áreas de exclusión.

Por último, se aclara que la torre 36 del tramo Norte – Bacatá presenta sobreposición con áreas de exclusión, observación reiterada del SDE 39633 del 2023 y aclarada por parte de la empresa, en el sentido de informar que está en su momento estaba siendo motivo de modificación”.

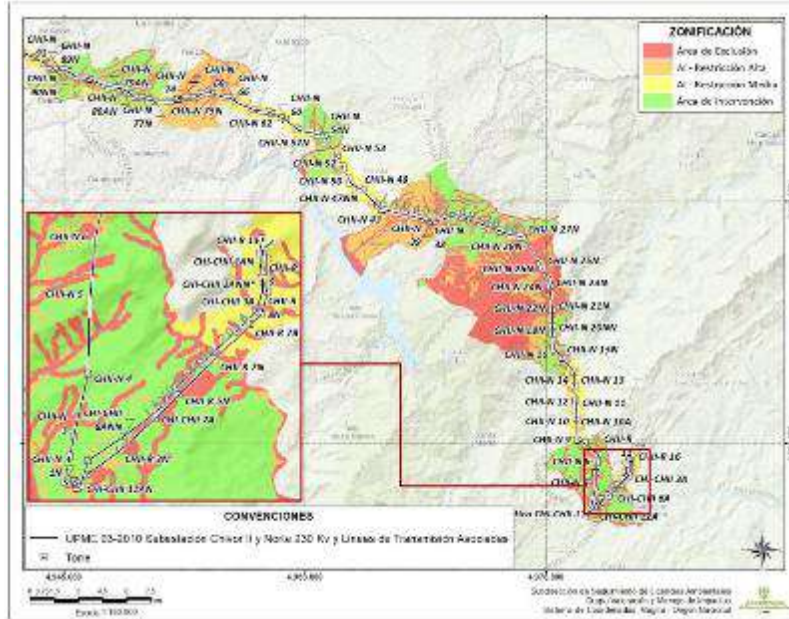
**Figura 4. Ubicación de las torres frente a Zonificación de Manejo Ambiental, Sectores Chivor II-Norte, Chivor-Chivor II y Chivor II-Rubiales**

Por lo anteriormente expuesto, no se presentan requerimiento de ningún tipo, sin embargo, en los siguientes seguimientos se deberá verificar en visita la localización de los sitios de torre 5A Chivor-Chivor II y 106 Chivor-Norte debido a que no son consistentes las imágenes consultadas y es necesario corroborar en campo su localización.

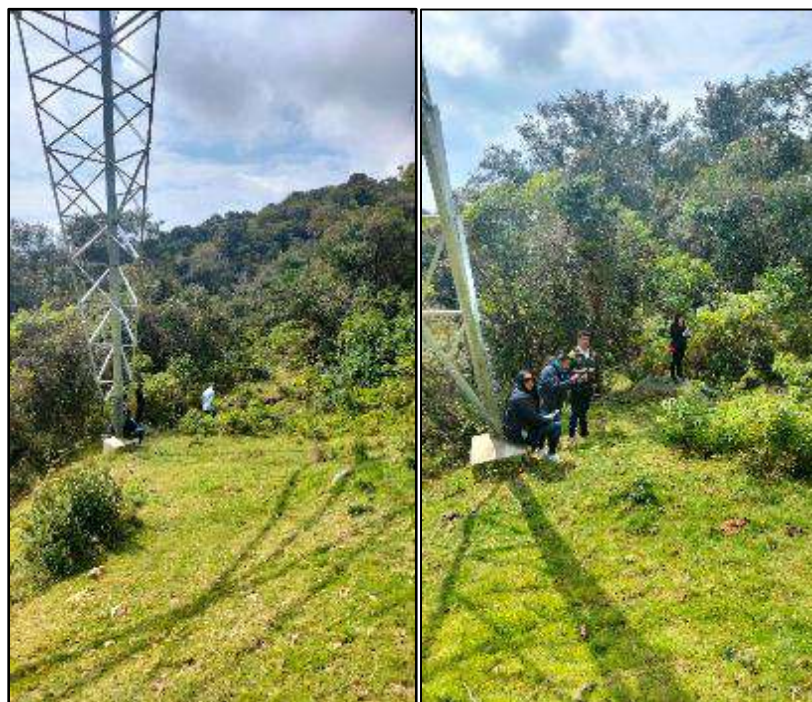
Fuente: ANLA 2024

Acorde con la consulta realizada al expediente LAV0044-00-2016, no se presentó respuesta indicando las actividades de reconformación realizadas en este sitio de torre, no obstante, durante las visitas efectuadas en el año 2024, posterior a la intervención del área, se observó el área reconformada y recuperada.

Por lo anterior, se considera el cumplimiento y la perdida de vigencia de este requerimiento para futuros seguimientos de control ambiental.

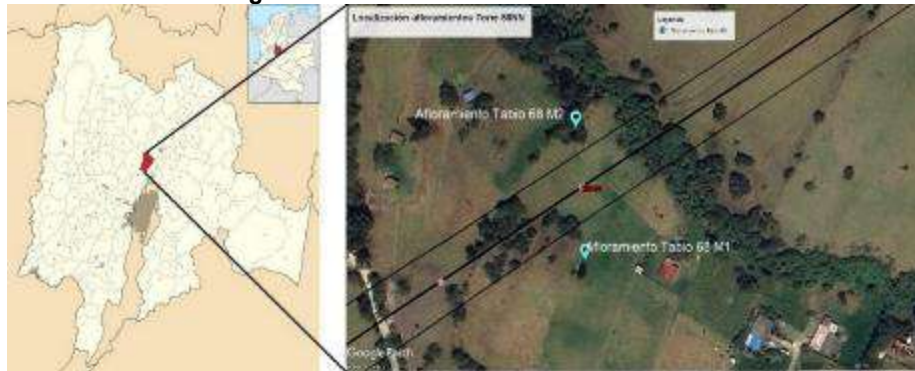
**Figura 3-1. Localización área de estudio.**

El numeral 3 se refiere a la localización de los afloramientos de agua cercano al sitio de **torre 68NN**.

En la Figura 3-1. reportan dos (2) afloramientos los cuales se relacionan en la Tabla 3-1.

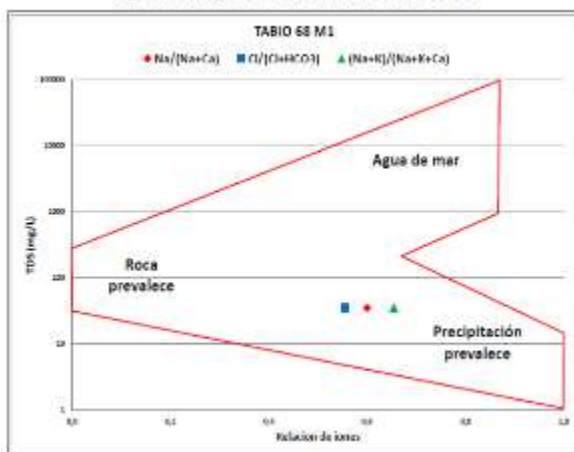
**Figura 7-1. Diagrama de Gibbs muestra TABIO 68 M1**

En el diagrama de Gibbs (figura 7-1) para la muestra TABIO 68 M1, se evidencia que relaciones de iones Na/(Na+Ca), (Na+K)/(Na+K+Ca) y Cl/(Cl+HCO<sub>3</sub>) se localiza en la zona de precipitación de lo cual puede indicar que esta muestra es alimentada por aguas de precipitación reciente, tiene mínima interacción con las rocas por presentar baja mineralización, por lo cual se puede decir que corresponde a aguas jóvenes

En el diagrama de Gibbs (figura 7-1) para la muestra TABIO 68 M1, se evidencia que relaciones de iones  $\text{Na}/(\text{Na}+\text{Ca})$ ,  $(\text{Na}+\text{K})/(\text{Na}+\text{K}+\text{Ca})$  y  $\text{Cl}/(\text{Cl}+\text{HCO}_3)$  se localiza en la zona de precipitación de lo cual puede indicar que esta muestra es alimentada por aguas de precipitación reciente, tiene mínima interacción con las rocas por presentar baja mineralización, por lo cual se puede decir que corresponde a aguas jóvenes

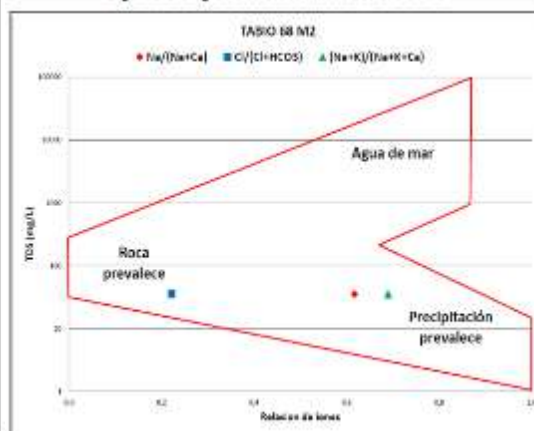
**Figura 7-2. Diagrama de Gibbs muestra TABIO 68 M2**

La muestra **Tabio 68 M2** (Figura 7-2) presenta en la zona de roca prevalece la ubicación de la relación de iones Cl/(Cl+HCO<sub>3</sub>) mientras que las relaciones iónicas Na/(Na+Ca) y (Na+K)/(Na+K+Ca) en la zona de precipitación.

La muestra Tabio 68 M2 (Figura 7-2) presenta en la zona de roca prevalece la ubicación de la relación de iones  $\text{Cl}/(\text{Cl}+\text{HCO}_3)$  mientras que las relaciones iónicas  $\text{Na}/(\text{Na}+\text{Ca})$  y  $(\text{Na}+\text{K})/(\text{Na}+\text{K}+\text{Ca})$  en la zona de precipitación.

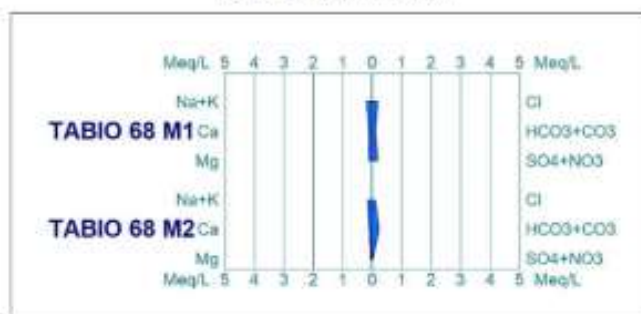
**Figura 7-7. Diagrama Stiff**

De la Figura 7-7 Diagrama de Stiff se interpreta hidro geoquímicamente que las muestras Tabio 68 M1 y Tabio 68 M2, presentan facies predominante de Agua Bicarbonatada Cálcica ( $\text{Ca-HCO}_3$ ) por lo que se puede interpretar que son agua joven en ambientes de montaña o zonas de recarga es decir que tienen un tiempo de residencia corto con baja mineralización, baja concentración de Na y Cl y ausencia de contaminación por nitratos cloruros bajos.

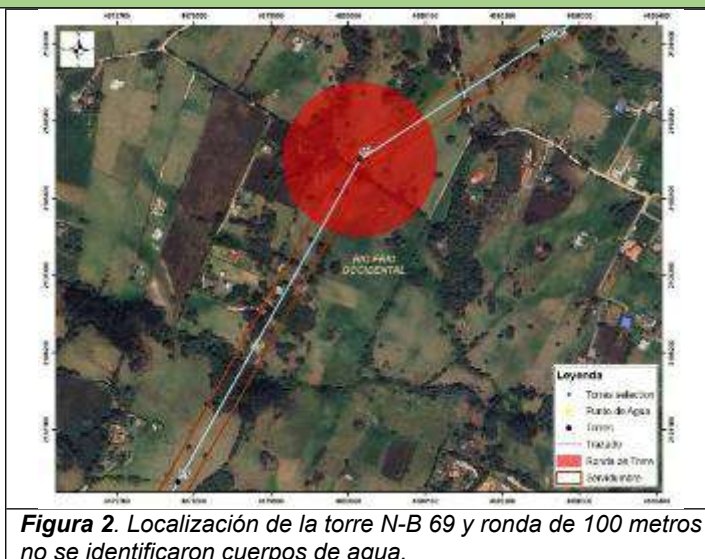
Se realizó el recorrido de verificación de cuerpos de agua en un radio de 100 metros del punto donde se proyecta construir la torre N-B 69 Figura 2, durante el recorrido verificación no se identificaron cuerpos de agua.

Información que se valida con la visita de campo donde se evidencia que la localización de la torre N-B 69 y no presenta cuerpos de agua en la ronda de 100 metros, por lo cual se da por cumplida esta obligación.

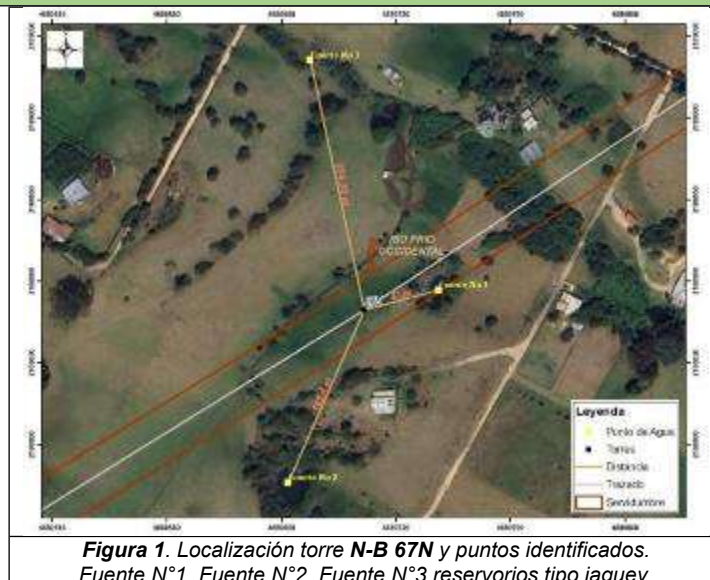
Las distancias entre el punto de torre y los cuerpos de agua tipo jagüey oscilan entre 47 y 156 metros. Los valores de pH registrados varían entre 5.13 (fuente N°3) y 7.67 (fuente N°2); la temperatura del agua fluctúa entre 22.1 °C (fuente N°3) y 28.3 °C (fuente N°1); y la conductividad eléctrica se encuentra en un rango de 50  $\mu S$  (fuente N°2) a 120  $\mu S$  (fuente N°3).

En el documento refieren que el cuerpo de agua N° 1 es el único que se encuentra dentro del radio de 100m respecto al punto de torre y afirman que: (...) *al tratarse de un cuerpo de agua tipo jagüey de origen antrópico, no representa una restricción para la construcción de la torre, dado que se cumple con la distancia mínima de 30 metros establecida por la autoridad ambiental*”.

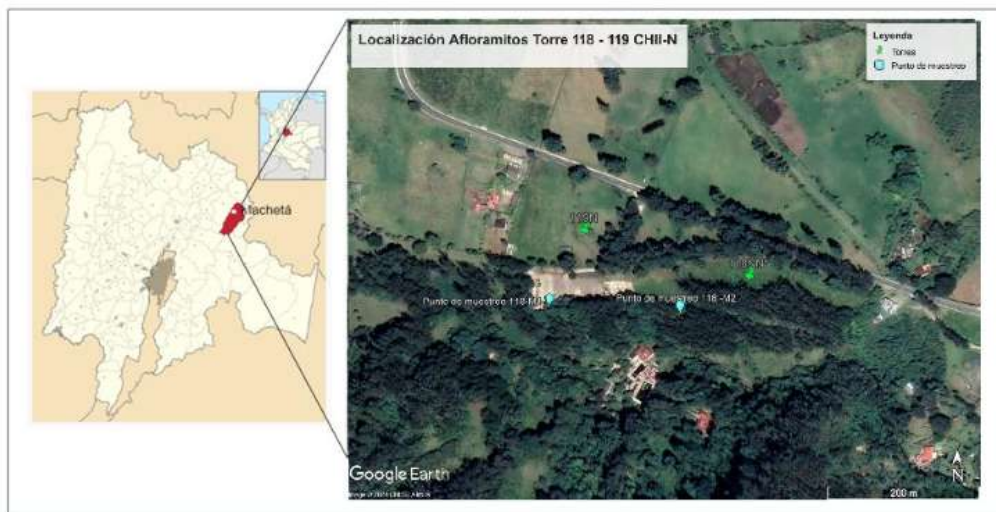
**Figura 3-1. Localización área de estudio.**

*“Las torres **CHII-N116NN, CHII-N118NN y CHII-N119N** se encuentran localizadas en el municipio de Machetá, Cundinamarca. En las cercanías de estas estructuras se identificaron tres (3) puntos de agua, los cuales fueron caracterizados hidro geoquímicamente con el fin de confirmar o descartar su origen como aguas subterráneas”.*

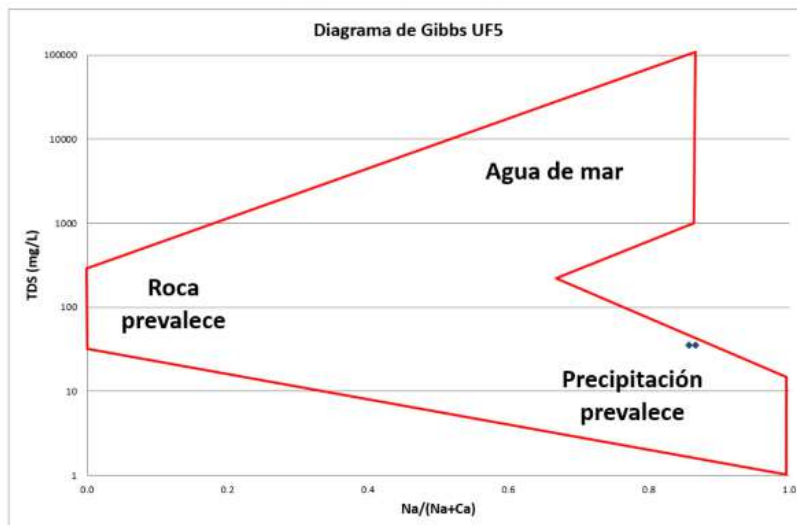
**Figura 7-1. Diagrama de Gibbs**

Se evidencia en el diagrama de Gibbs que las muestras analizadas M#1-118N-CHII-N y M#2-118N-CHII-N se ubican en la zona de aguas de precipitación como se evidencia en la Figura 7-1.

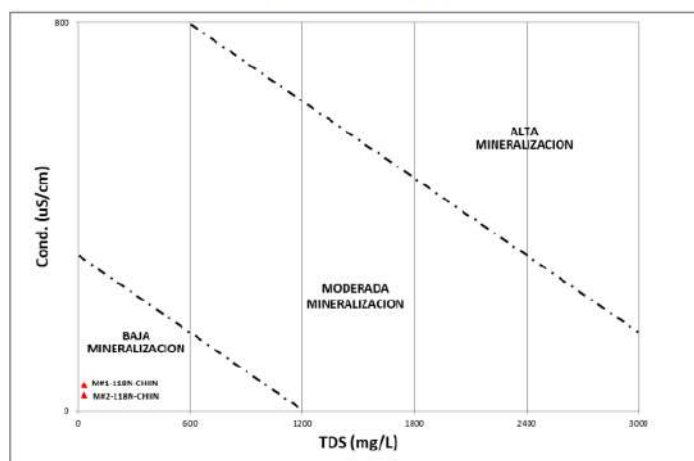
**Figura 7-2. Diagrama de TDS vs Conductividad**

Según el Diagrama de TDS vs Conductividad se evidencia que las muestras M#1-118N-CHIIN y M#2-118N-CHIIN se localizan en la zona de baja mineralización como se evidencia en la Figura 7-2.

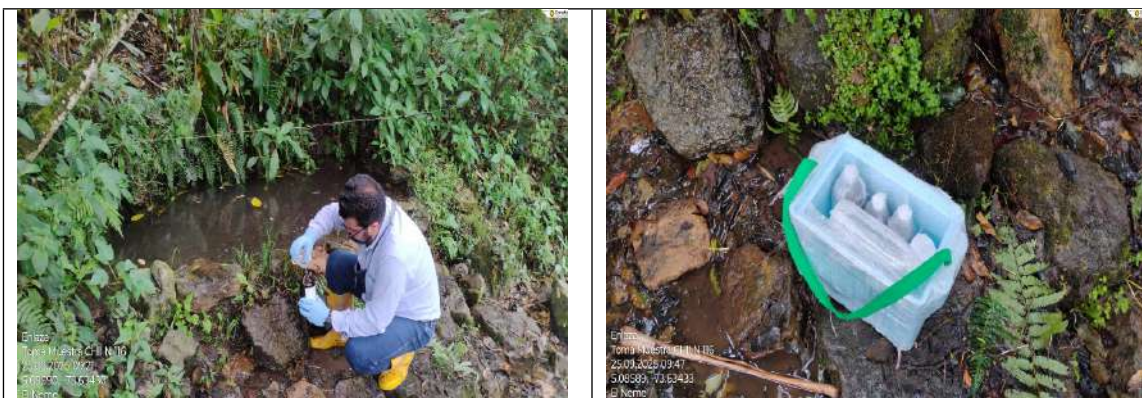
*“Dando respuesta a este literal, ENLAZA-GEB informa a la ANLA que la caracterización hidrogeoquímica del punto de agua identificado como M#1-116N-CHII-N fue repetida. La nueva muestra fue recolectada y enviada al laboratorio el 25 de septiembre de 2025, asignándosele la identificación **M1V2-116-CHII-N**.”*

**Fotografía 1 y fotografía 2. Toma de muestras de agua, ID muestra M1V2-116-CHII-N**

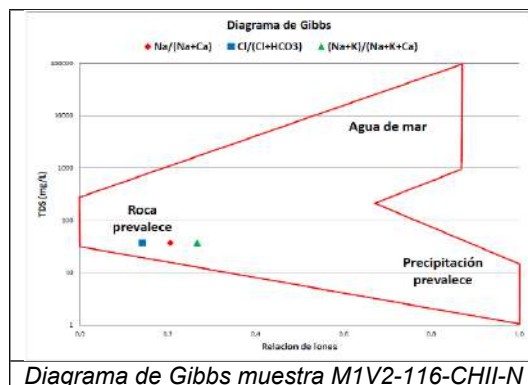
Las relaciones iónicas  $\text{Cl}^- / (\text{Cl}^- + \text{HCO}_3^-)$ ,  $\text{Na}^+ / (\text{Na}^+ + \text{Ca}^{2+})$  y  $(\text{Na}^+ + \text{K}^+) / (\text{Na}^+ + \text{K}^+ + \text{Ca}^{2+})$ , en conjunto con la conductividad eléctrica de 62.4  $\mu\text{S}/\text{cm}$ , sugieren una interacción incipiente del agua con el material geológico (relación roca-agua). El bajo valor de conductividad indica que dicha influencia de la roca es leve, lo que es característico de aguas jóvenes o de corta residencia en el subsuelo, con limitado grado de disolución mineral.

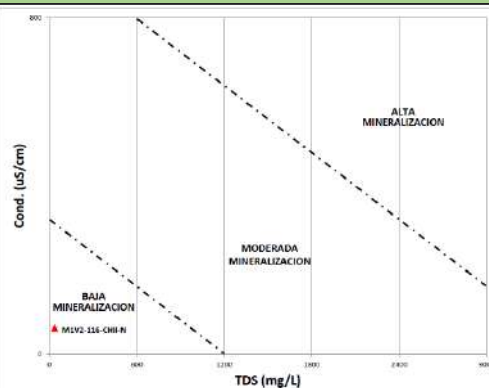
Diagrama TDS vs Conductividad muestra M1V2-116-CHII-N

La proyección de los sólidos disueltos totales ( $\text{TDS} = 37 \text{ mg/L}$ ) frente a la conductividad eléctrica (62.4  $\mu\text{S}/\text{cm}$ ) ubica la muestra de agua en la zona de baja mineralización, lo que indica una escasa interacción agua-roca y un bajo grado de disolución de sales. Este resultado es coherente con lo observado en el Diagrama de Gibbs.

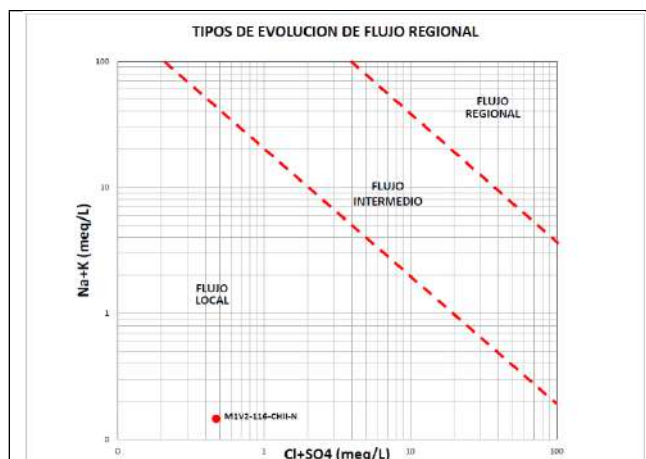
Diagrama evolución flujo muestra M1V2-116-CHII-N

La relación de  $(Cl^- + SO_4^{2-})$  frente a  $(Na^+ + K^+)$ , expresadas ambas en meq/L, ubica la muestra de agua dentro de la zona de flujo local, lo que sugiere un bajo grado de evolución hidrogeoquímica y una recarga reciente. Este resultado es coherente con la interpretación obtenida en el Diagrama de Gibbs y con la relación TDS vs. Conductividad Eléctrica, que también indican un origen meteórico y baja mineralización del agua.

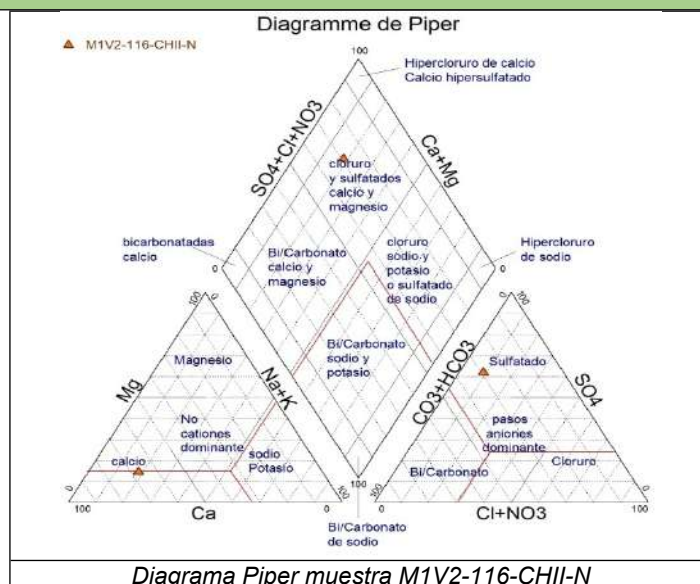
La proyección de los resultados en el Diagrama de Piper indica que la muestra de agua se clasifica dentro de la Facies II: Aguas del tipo sulfatadas y/o cloruradas cálcicas y/o magnésicas. Estas aguas pueden tener dos posibles orígenes: el primero, asociado a un mayor tiempo de circulación subterránea, de acuerdo con la serie de evolución hidrogeoquímica de Chebotarev; y el segundo, relacionado con la oxidación o descomposición de materiales ricos en sulfuros, como pirita, esquistos piritosos o rocas magnésicas, que pueden liberar iones sulfato al medio acuoso.

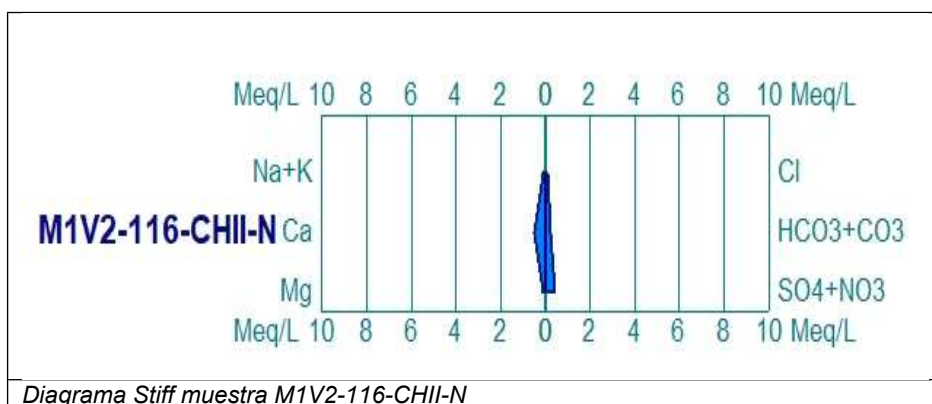
La proyección de las concentraciones iónicas en el diagrama de Stiff permite clasificar el agua como aguas superficiales. Este tipo de composición sugiere un bajo tiempo de residencia y una interacción limitada con el material geológico del subsuelo.

El análisis hidrogeoquímico de la muestra M1V2-116-CHII-N indica que el agua corresponde facies II. Aguas del tipo Sulfatadas y/o cloruradas cálcicas y/o magnésicas de baja mineralización, con conductividad eléctrica de 62.4  $\mu\text{S}/\text{cm}$  y TDS de 37 mg/L, lo que evidencia una composición química dominada por la disolución incipiente de minerales del entorno y una limitada interacción agua-roca.

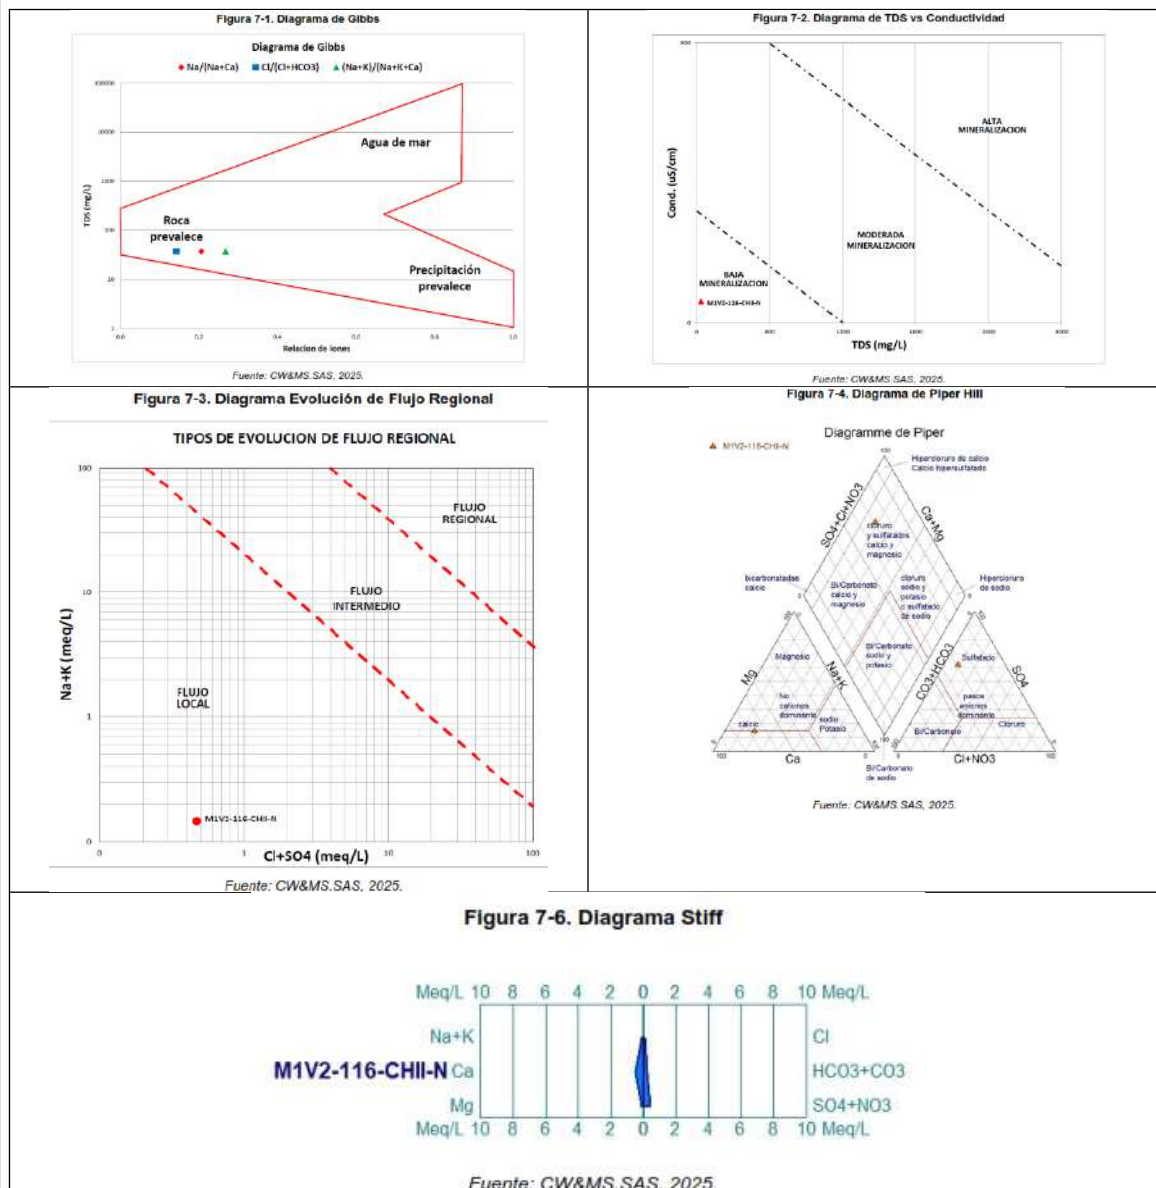
En el análisis de los diagramas para la muestra de agua en cercanías de la Torre 116NN (Municipio de Machetá) Tramo Chivor II- Norte se evidencia que en el **diagrama de Gibbs** la muestra relación de iones ( $Cl/(Cl+HCO_3)$ ,  $Na/(Na+Ca)$ ,  $(Na+K)/(Na+K+Ca)$ ) se localiza en la zona de predominio de roca. Lo cual nos quiere decir que hay interacción agua-roca.
