**ACTA No. 998 del 2025**

**PROYECTO DENOMINADO** “UPME 03-2010 Subestación Chivor II y Norte 230 KV y Líneas de Transmisión Asociadas”

**EXPEDIENTE: LAV0044-00-2016**

**TITULAR DEL INSTRUMENTO DE MANEJO Y CONTROL AMBIENTAL:** GRUPO ENERGIA BOGOTÁ S.A. E.S.P.

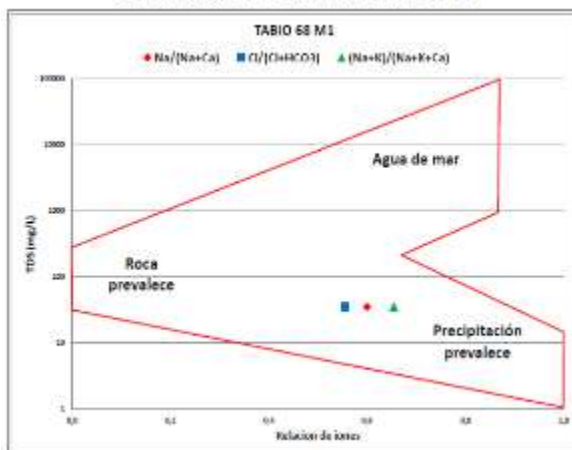
**Figura 7-1. Diagrama de Gibbs muestra TABIO 68 M1**

En el diagrama de Gibbs (figura 7-1) para la muestra TABIO 68 M1, se evidencia que relaciones de iones  $\text{Na}/(\text{Na}+\text{Ca})$ ,  $(\text{Na}+\text{K})/(\text{Na}+\text{K}+\text{Ca})$  y  $\text{Cl}/(\text{Cl}+\text{HCO}_3)$  se localiza en la zona de precipitación de lo cual puede indicar que esta muestra es alimentada por aguas de precipitación reciente, tiene mínima interacción con las rocas por presentar baja mineralización, por lo cual se puede decir que corresponde a aguas jóvenes

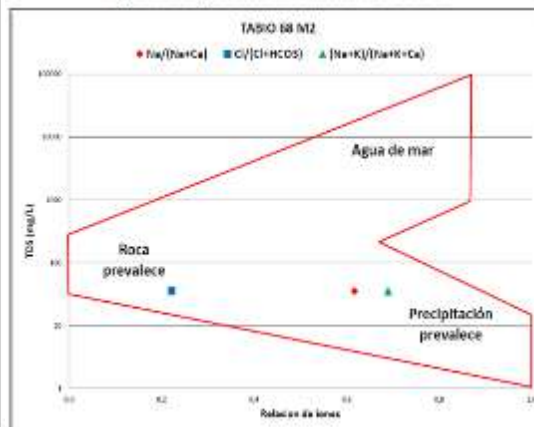
**Figura 7-2. Diagrama de Gibbs muestra TABIO 68 M2**

La muestra Tabio 68 M2 (Figura 7-2) presenta en la zona de roca prevalece la ubicación de la relación de iones  $\text{Cl}/(\text{Cl}+\text{HCO}_3)$  mientras que las relaciones iónicas  $\text{Na}/(\text{Na}+\text{Ca})$  y  $(\text{Na}+\text{K})/(\text{Na}+\text{K}+\text{Ca})$  en la zona de precipitación.

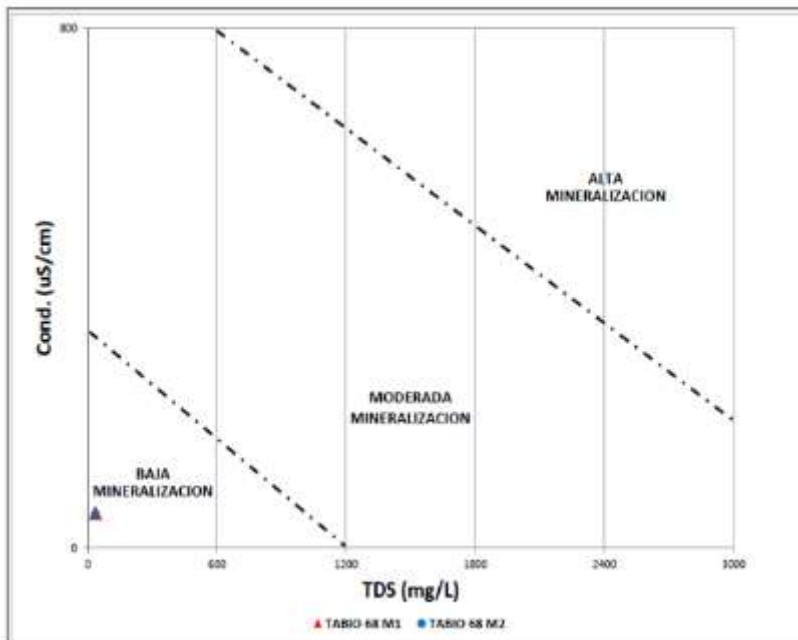
**Figura 7-3. Diagrama de TDS vs Conductividad**

Del diagrama se evidencia que las muestras Tabio 68 M1 y Tabio 68 M2 se localizan en la zona de baja mineralización. Lo que indica que hay una interacción de agua roca por lo cual confirma que el agua ha tenido contacto suficiente con el acuífero para disolver minerales generando procesos de disolución de carbonatos ( $\text{Ca-HCO}_3$ ), liberación de Na por intercambio iónico y aporte moderado de Cl por meteorización o mezclas menores.

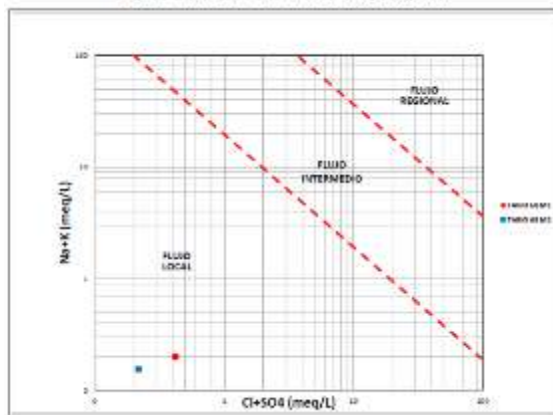
**Figura 7-4. Diagrama Evolución de Flujo Regional**

Del diagrama de **evolución de flujo Regional** presentado para las muestras Tabio 68 M1 y Tabio 68 M2 se evidencia que estas se localizan en la zona de flujos locales indicando tiempos de viaje cortos, por ende, se concluye que la descarga es muy cerca de las zonas de recarga. Por lo cual no se descarta que el agua ha

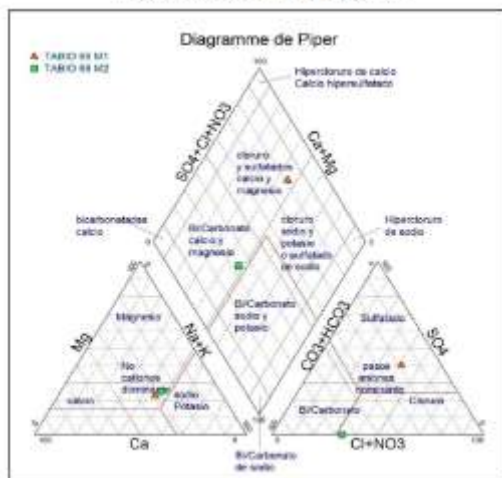
**Figura 7-5. Diagrama de Piper Hill**

Del diagrama de la Figura 7-5 se evidencia que la muestra Tabio 68 M1 se caracteriza como Agua tipo Clorurada-sulfatada cálcico-magnésica. Con mineralización relativamente alta lo cual indica una Interacción con procesos de disolución de yeso/anhidrita, o contribución de aguas profundas mineralizadas. Por lo que se puede concluir que la muestra TABIO 68 M1 representa aguas evolucionadas, con mayor tiempo de residencia y fuerte interacción con minerales sulfatados de acuerdo con la secuencia de Chevotarev. Contrario a que *“Estas aguas superficiales se caracterizan por trayectorias más cortas, recorridos poco activos y tiempos de permanencia reducidos, lo que sugiere una rápida respuesta a los eventos de precipitación”*.

De la muestra TABIO 68 M2 en la Figura 7-5 se evidencia que esta muestra corresponde a agua tipo: Bicarbonatada cálcica ( $\text{Ca-HCO}_3$ ), propia de zonas de recarga, con contacto reciente con rocas. Por lo que se deduce que son Aguas jóvenes con Predominio de procesos de meteorización de carbonatos o silicatos cálcicos sin incremento significativo de sales.

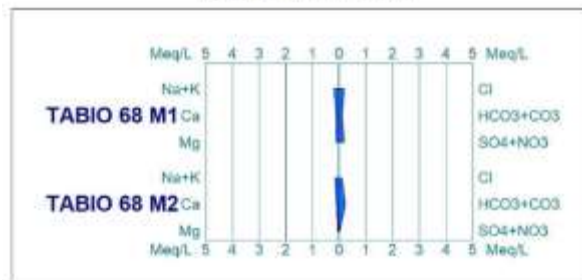
**Figura 7-7. Diagrama Stiff**

De la Figura 7-7 Diagrama de Stiff se interpreta hidro geoquímicamente que las muestras Tabio 68 M1 y Tabio 68 M2, presentan facies predominante de Agua Bicarbonatada Cálcica ( $\text{Ca-HCO}_3$ ) por lo que se puede interpretar que son agua joven en ambientes de montaña o zonas de recarga es decir que tienen un tiempo de residencia corto con baja mineralización, baja concentración de Na y Cl y ausencia de contaminación por nitratos cloruros bajos.

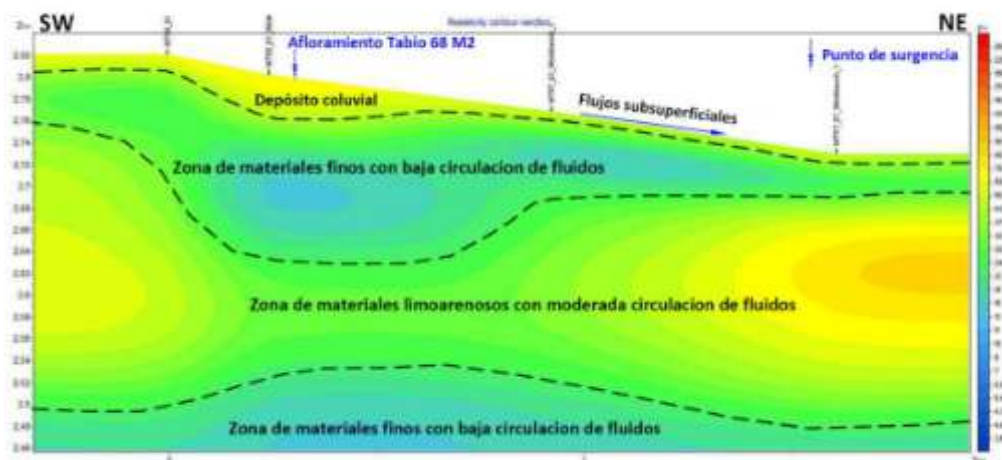
**Figura 9 Modelo de resistividades del perfil 1, sondeos magnetotelúricos 69-1, 68-1, 67-3 y 67-1. Interpretación.**

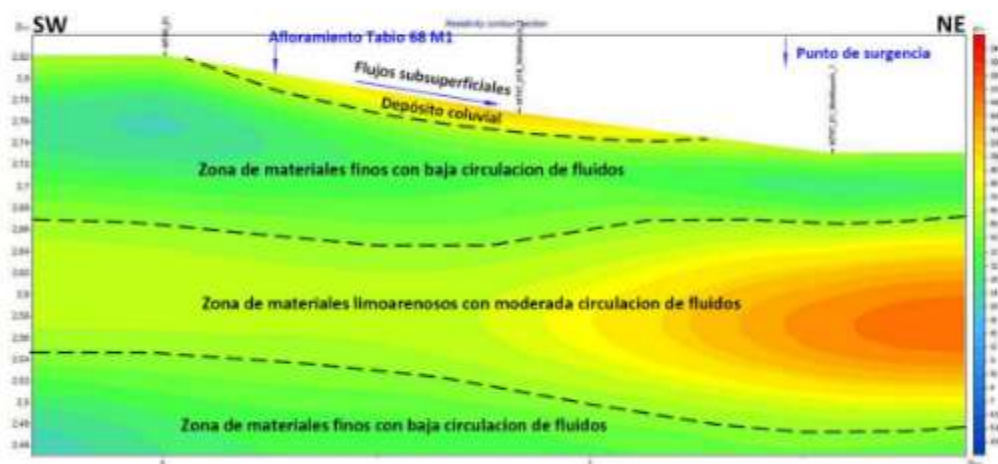
**Figura 13 Modelo de resistividades del perfil 3, sondeos magnetotelúricos 69-1, 67-01B y 67-1. Interpretación.**

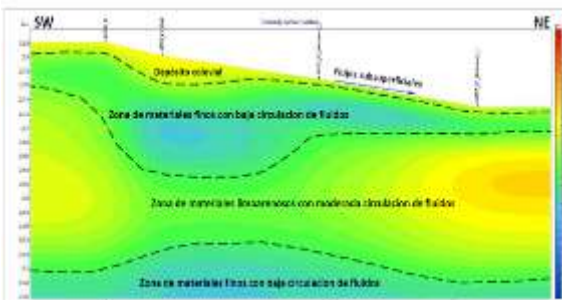
**Figura 12.** Modelo de resistividades construido con los sondeos 89-1, 68-1, 67-3 y 87-1

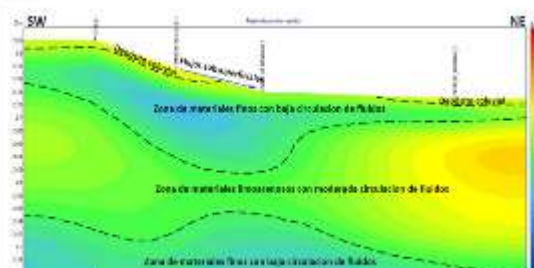
**Figura 13.** Modelo de resistividades construido con los sondeos 69-1, 68-2, 67-2 y 67-1

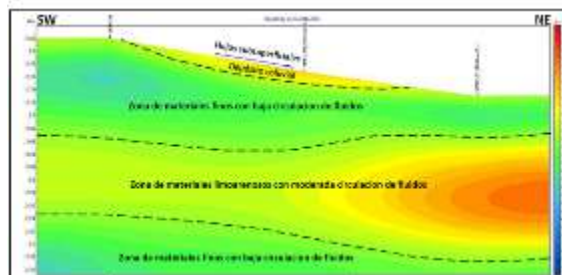
**Figura 14.** Modelo de resistividades construido con los sondeos 80-1, 67-015 y 67-1

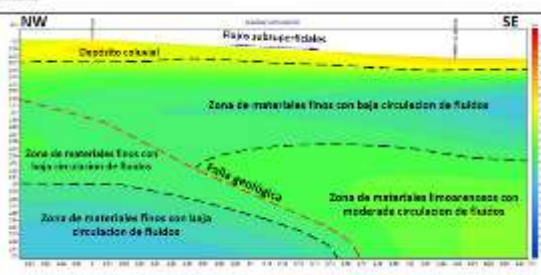
**Figura 15.** Modelo de resistividades construido con los sondeos 68-1 y 68-2

Respecto al punto de agua **Tabio 68 M1** según el modelo de resistividades y el perfil geofísico 4 refiere que estos cuerpos de agua no presentan conexión hidráulica con flujos subterráneos profundos ni con aguas de mayor tiempo de residencia. Información que se corrobora con los análisis hidroquímicos.

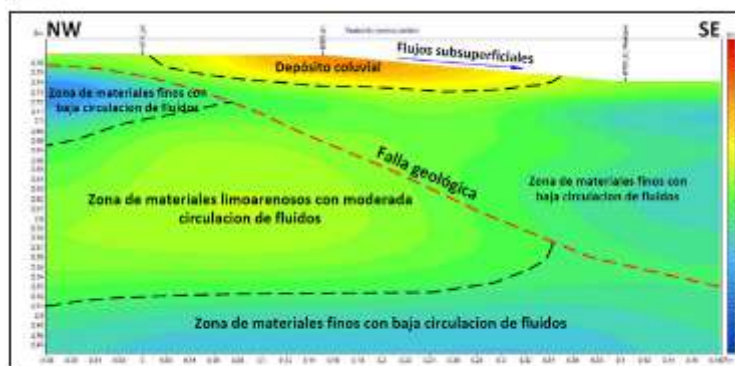
**Figura 16.** Modelo de resistividades construido con los sondeos 67-3, 67-1 y 67-2

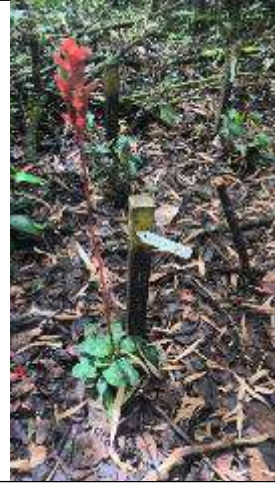
**Fotografía 59. Predio Santa Polonia  
Coordenadas Origen Nacional  
E 4870875.130– N 2097364.415**

Teniendo en cuenta lo anterior, se considera que la sociedad dio cumplimiento a las actividades de mantenimiento en los lotes mencionados, por lo cual estos no continuarán siendo objeto de seguimiento. No obstante, se aclara que esta conclusión aplica únicamente para dichos lotes, dado que no es posible dar por cumplida ni finalizada la obligación hasta que el 100% de las actividades de mantenimiento y seguimiento haya sido completado.

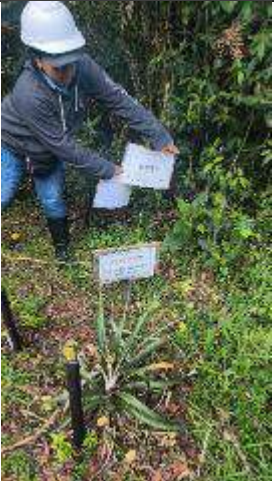
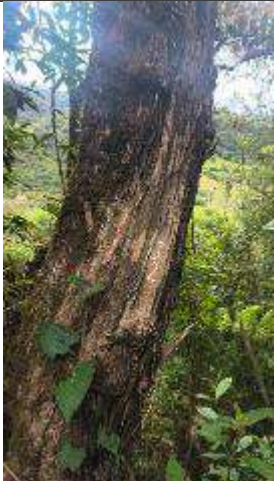
Con base en lo expuesto, se determina que la sociedad ha cumplido con las labores de mantenimiento correspondientes a los lotes señalados, razón por la cual estos dejarán de ser objeto de seguimiento. Sin embargo, es importante precisar que esta consideración aplica únicamente para dichos lotes, ya que la obligación no podrá darse por concluida hasta que se encuentren ejecutadas en su totalidad todas las actividades de mantenimiento y monitoreo.

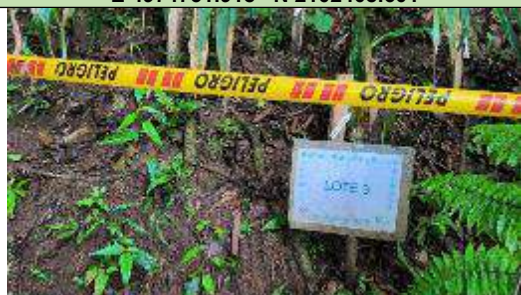
**Fotografía 62. Predio El Lote**  
Coordenadas Origen Nacional  
E 4974731.918– N 2102408.601

De acuerdo con la documentación revisada y con lo observado durante la visita de campo realizada del 20 al 23 por el grupo ESA de esta autoridad, se concluye que los lotes 1 y 2, así como los forófitos H94, H95, H96, H97, H98, H99, H100, H101, H102, H105, H106, H107, H108, H115, H116, H117, H118, H119, H121, H124, H125, H127, H130, H131, H132, H133, H134 y H137 cumplieron con el tiempo de seguimiento establecido.

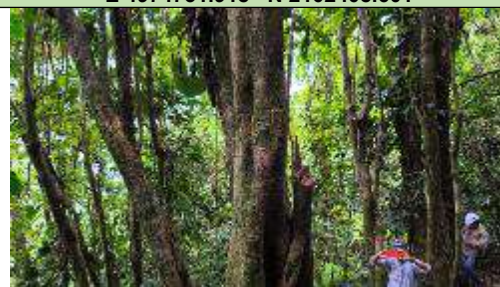
**Fotografía 63. Predio El Lote**  
Coordenadas Origen Nacional  
E 4974731.918– N 2102408.601

Considerando lo anteriormente descrito se menciona que la sociedad ha vendido dando cumplimiento con la obligación.

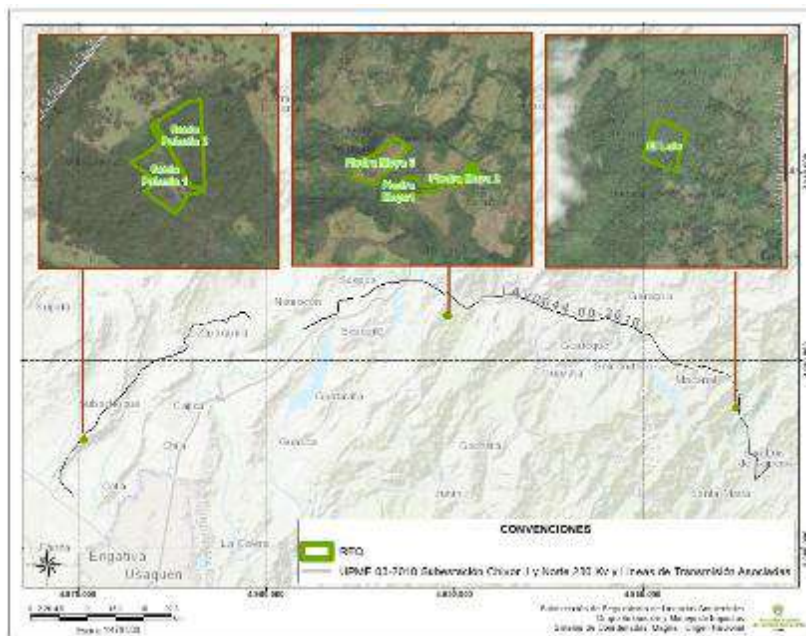
Por lo cual se verifica la información mencionada en donde se evidencia un informe parcial de las actividades adelantadas a la fecha, verificando que la sociedad para el informe de cumplimiento ambiental ICA relaciona, la toma de muestras de los predios previamente aprobados, para proceder con la selección del material vegetal nativo con base en el listado de especies preseleccionadas, propuesto y aprobado por esta autoridad previamente, de igual manera la sociedad relaciona la delimitación de cada uno de los predios para efectuar estas actividades como se evidencia a continuación:

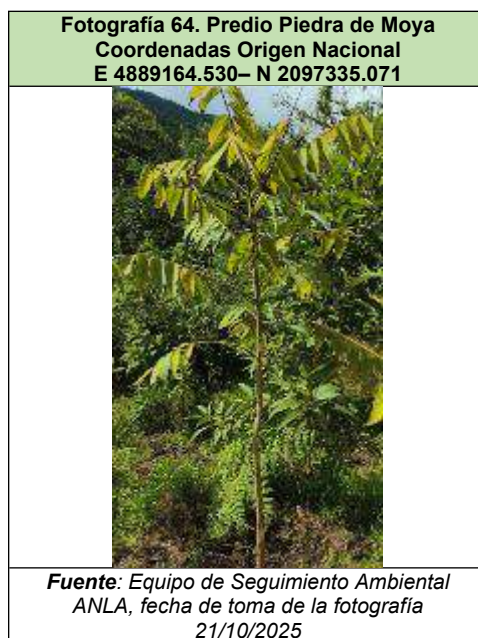
En este sentido, se verificó en campo la información reportada por la sociedad, evidenciándose el establecimiento de los individuos señalados, así como su adecuado estado físico y fitosanitario.

Frente a lo expuesto, es importante señalar que, aunque la sociedad no ha realizado aprovechamiento de los individuos de cedro, sí se inició su compensación en los predios previamente aprobados. Cabe destacar que el establecimiento de estos individuos se llevó a cabo durante el segundo semestre de 2025; por lo tanto, se espera que esta información sea incluida en el Informe de Cumplimiento Ambiental ICA 10 y verificada en el seguimiento correspondiente. En consecuencia, se considera que la presente obligación se ha cumplido durante el periodo actual.

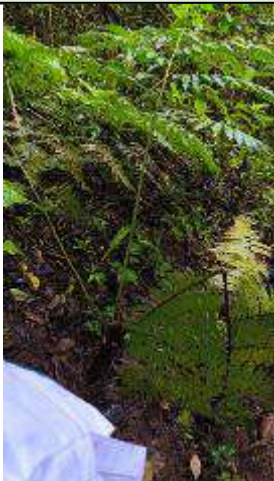
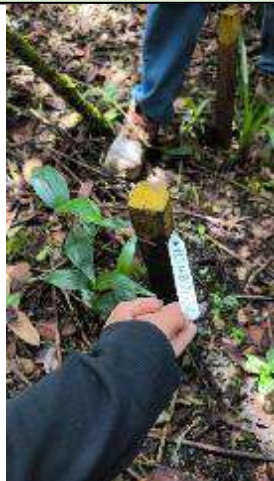
Asimismo, durante la visita realizada del 20 al 23 de octubre por el grupo ESA, se pudo corroborar que la información presentada corresponde con lo observado en campo, dado que los individuos se encontraron en buen estado físico y fitosanitario, como se muestra a continuación:

Considerando lo anterior, se establece el cumplimiento de la presente obligación en el actual periodo de seguimiento.

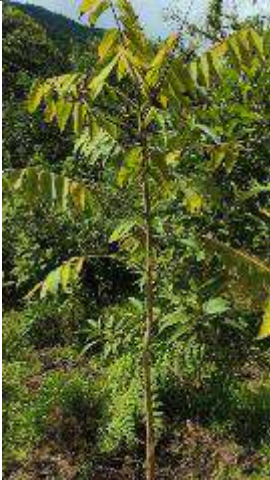
| | <b>Fotografía 67. Predio Piedra de Moya</b><br><b>Coordenadas Origen Nacional</b><br><b>E 4889164.530– N 2097335.071</b> | |

Frente a lo expuesto, es importante señalar que, aunque la sociedad no ha realizado aprovechamiento de los individuos de cedro, sí se inició su compensación en los predios previamente aprobados. Cabe destacar que el establecimiento de estos individuos se llevó a cabo durante el segundo semestre de 2025; por lo tanto, se espera que esta información sea incluida en el Informe de Cumplimiento Ambiental ICA 10 y verificada en el seguimiento correspondiente.

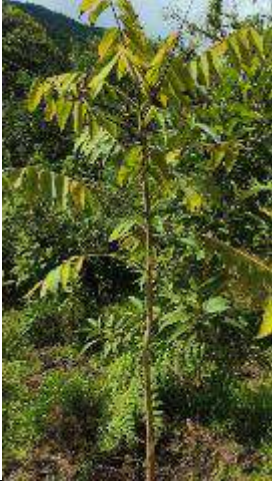
Dichas actividades fueron ejecutadas en los tres predios en donde se lleva a cabo las actividades de monitoreos de epifitas vasculares como lo son: predio Santa Polonia, Piedra Moya del Monte y El Lote.

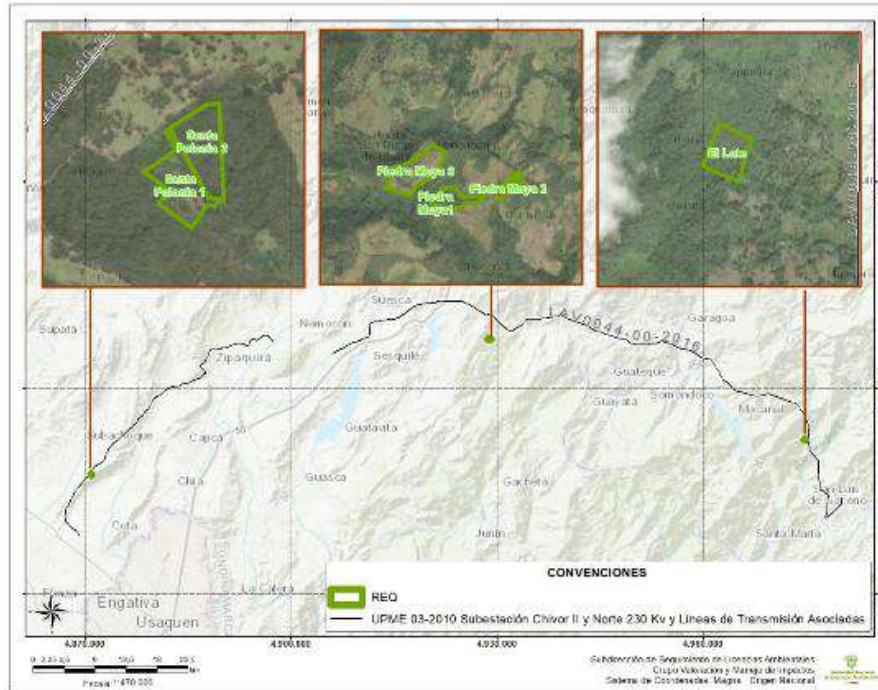
(Santa María), en donde se encuentra en ejecución las actividades de rehabilitación ecológica como se evidencia a continuación:

Considerando lo mencionado anteriormente se establece que la sociedad dio cumplimiento con lo requerido y se da por cumplida y concluida.

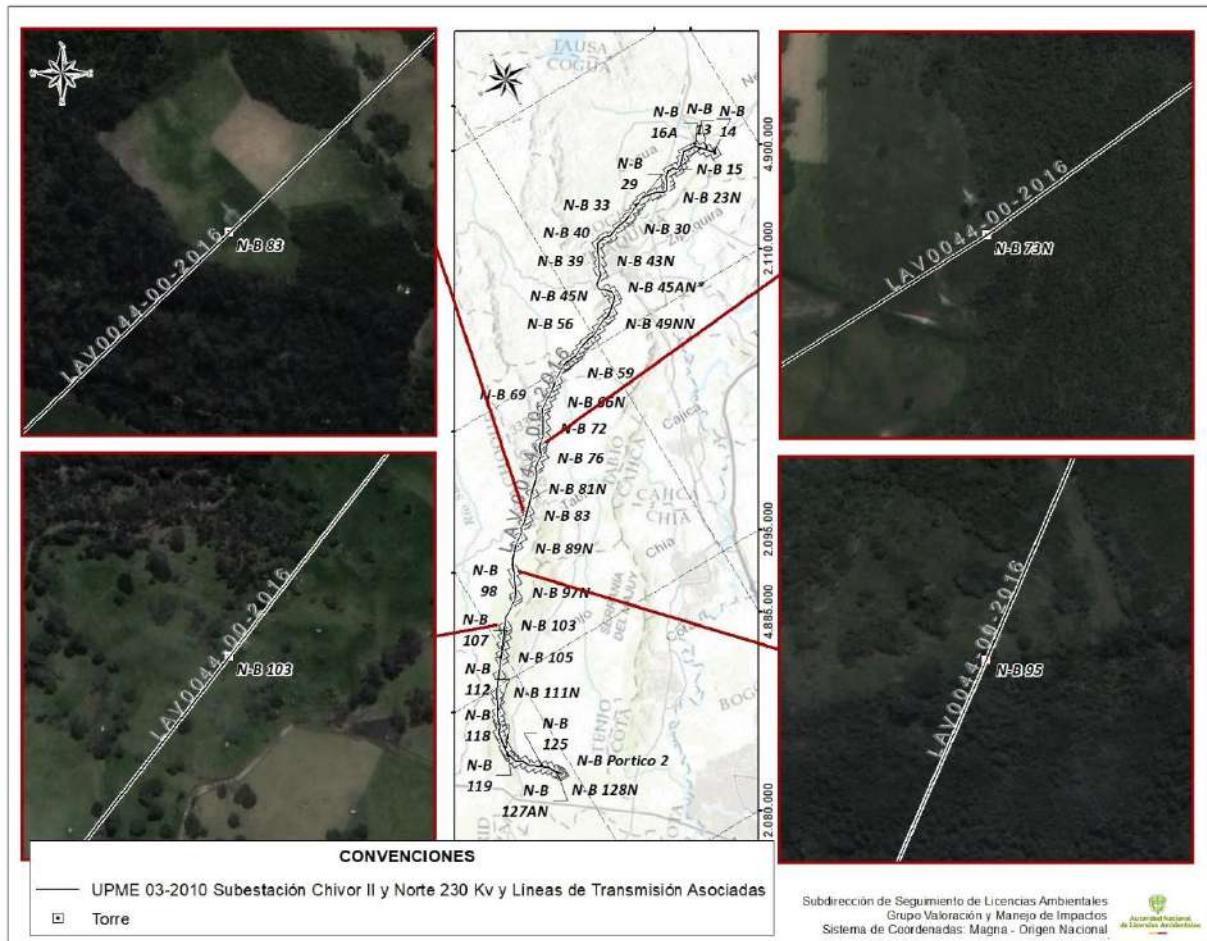
| Sensibilidad por Componentes | Categoría |
|---|---|
| d) Componente Hídrico Subterráneo - Cantidad | Alta (36.23%), Moderada (36.15%), Muy Alta (14.36%), Baja (9.63%), Muy Baja (3.62%) |

las torres; se aclara que en el área de la torre 12 tramo Chivor II-Norte se presentó una contingencia, la cual correspondió a un movimiento en masa.

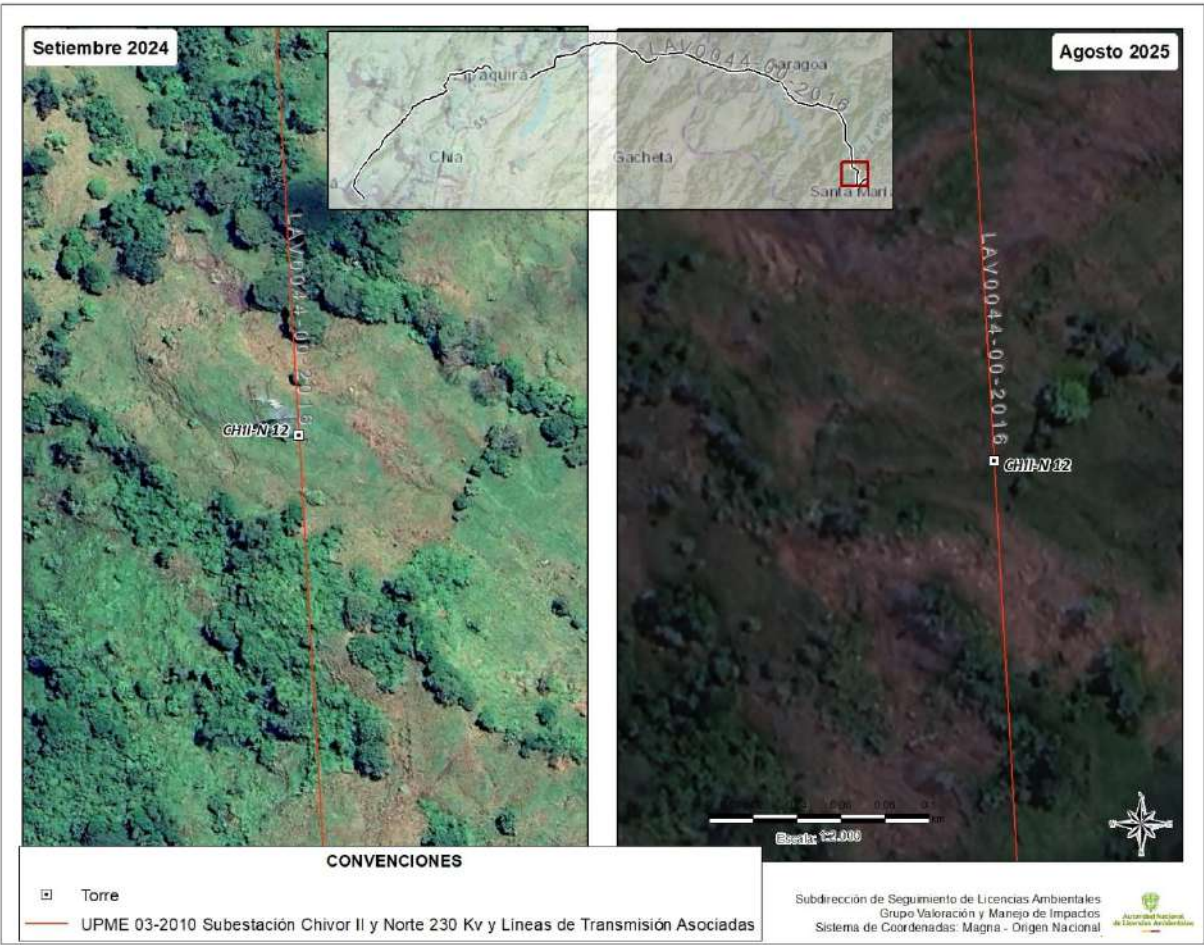
**Figura 8. Contingencia reporta en el periodo del ICA, Semestre II 2025**

**Contingencias:** De acuerdo con el Reporte inicial de contingencias -VITAL 2025, y lo reportado en la información geográfica adjunta en el ICA 9, en el desarrollo del proyecto se reportó una contingencia para el periodo objeto de seguimiento la cual se relaciona con la torre 12 del sector CHIVOR\_II-NORTE, presentando la caída de la torre mencionada, es importante resaltar que la contingencia ocurrió fuera del periodo del semestre I – 2025, sin embargo, se hace un breve resumen en la tabla 2 de las características del evento, en la figura 8 se puede observar la posible desaparición de la torre, la cual no es totalmente clara debido a la resolución de la imagen satelital disponible para el área.

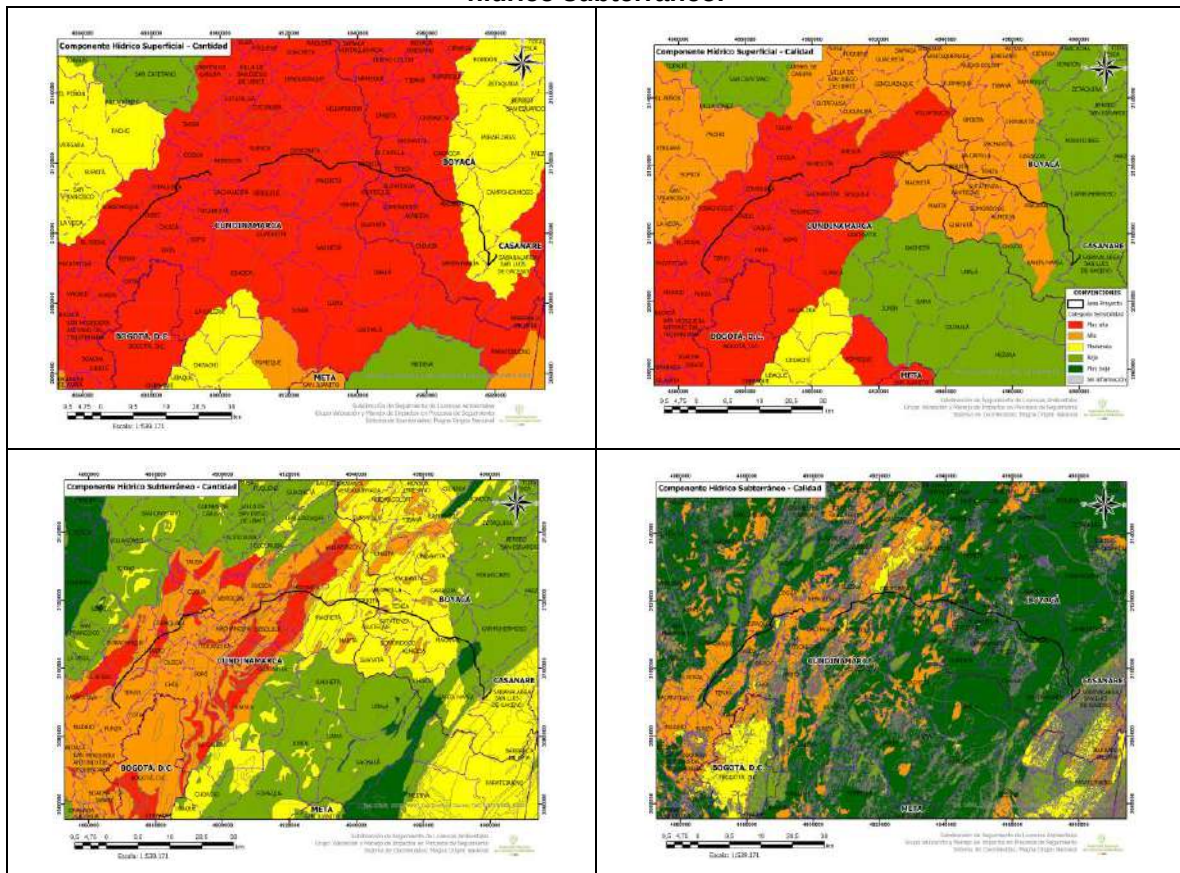
**Figura 11. Resultado de sensibilidad de cantidad del recurso hídrico superficial, calidad del recurso hídrico superficial, cantidad del recurso hídrico subterráneo y calidad del recurso hídrico subterráneo.**

**c) Componente Hídrico Superficial - Calidad del agua:** La sensibilidad de este componente se estimó a partir de tres criterios: el índice de alteración potencial de la calidad del agua (IACAL) del ENA 2022, que identifica las áreas con mayor presión por cargas contaminantes; el índice de calidad del agua (ICA), un valor numérico ponderado basado en seis variables de calidad (oxígeno disuelto, sólidos suspendidos totales, demanda bioquímica de oxígeno, relación fósforo-nitrógeno total, conductividad eléctrica y pH), calculado a partir de la información de calidad del agua reflejada por los monitoreos realizados por los licenciarios de la ANLA; y el caudal de vertimientos acumulados, determinado según los datos reportados en el SIRH (Figura 11).

**d) Componente Hídrico Subterráneo - Cantidad:** La sensibilidad del recurso hídrico subterráneo, en relación con el riesgo a la alteración potencial de la oferta, y de manera particular para el área donde se localiza proyecto, se estableció como moderada, alta, muy alta, baja, muy baja (Figura 11), en virtud de la permeabilidad de las unidades geológicas de la zona, que se tipificada como baja, moderada, alta, muy baja, de acuerdo con la litología del mapa de permeabilidades (SGC,2011). Asimismo, y con base en los datos del SIRH, Modelos Hidrogeológicos Conceptuales del Servicio Geológico Colombiano (2011) e información de la ANLA, se determina el estado de la demanda del recurso hídrico subterráneo que se ejerce la Subzona Hidrográfica, la cual se categoriza como moderada, muy alta, muy baja.

**e) Componente Hídrico Subterráneo - Calidad:** La sensibilidad del recurso hídrico subterráneo, en relación con el riesgo a la alteración de la calidad, y de manera particular para el área donde se localiza el proyecto, se estableció como baja, alta, muy baja, moderada, muy alta (Figura 11), a la luz del potencial de recarga hídrica estimado por el Estudio Nacional del Agua - ENA (IDEAM, 2018), que se tipifica como bajo potencial de recarga de los acuíferos, baja vulnerabilidad ante cargas de contaminación que tienen lugar en superficie, moderado potencial de recarga de los acuíferos, moderada vulnerabilidad ante cargas de contaminación que tienen lugar en superficie, alto potencial de recarga de los acuíferos, alta vulnerabilidad ante cargas de contaminación que tienen lugar en superficie, aunado al potencial de contaminación de las aguas subterráneas que, de acuerdo con el tipo de actividades antrópicas que se desarrollan en la zona, se califica como baja, muy alta, moderada.

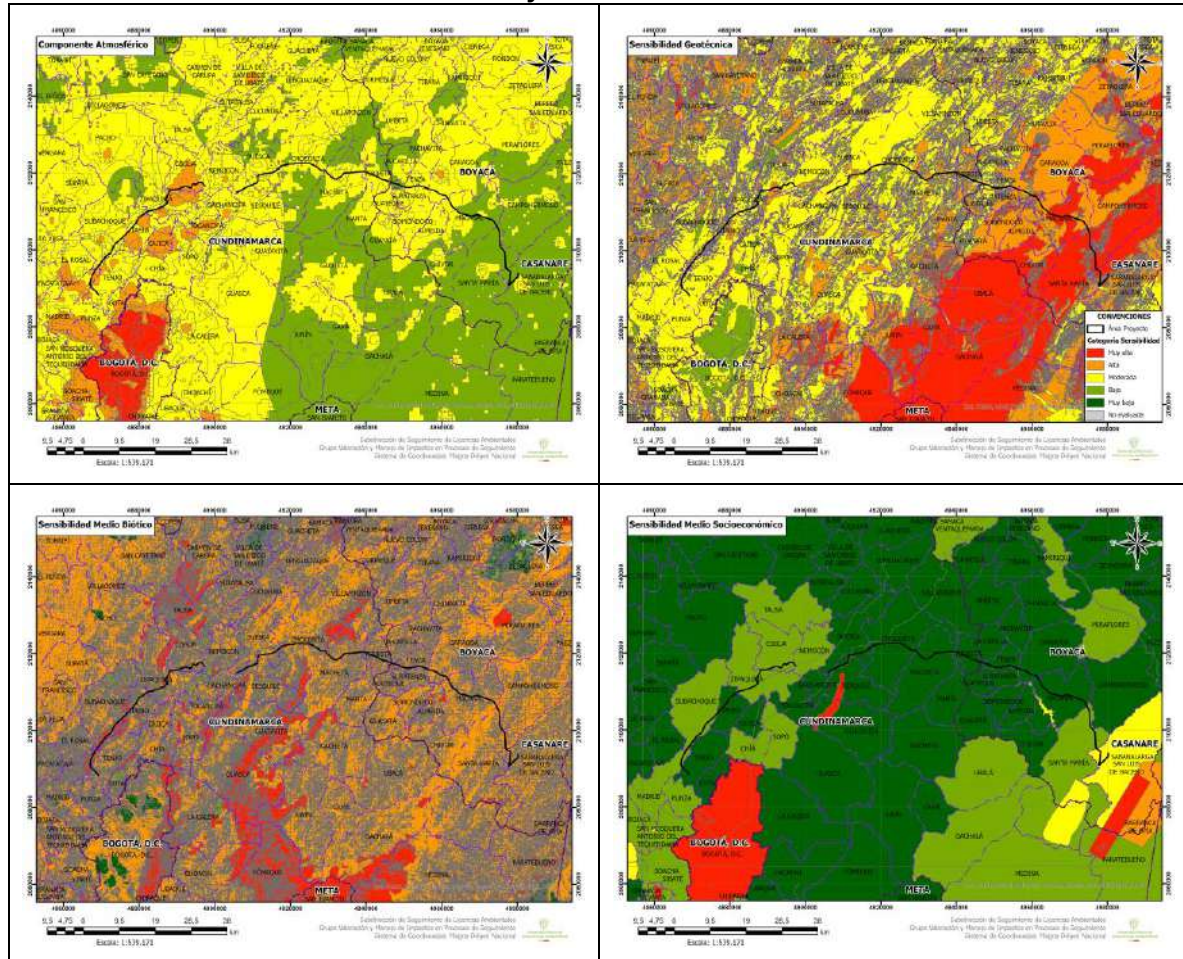
**Figura 12. Resultado de sensibilidad del componente atmosférico, geotécnico, y de los medios biótico y socioeconómico.**

**f) Componente Atmosférico:** La sensibilidad del componente atmosférico en el área donde se localiza el proyecto en cuestión se tipifica como media, baja, alta (Figura 12), debido a las condiciones predominantes de criterios como: concentración de material particulado, velocidad media del viento, precipitación total anual y densidad poblacional, los cuales se categorizan tal como expone a continuación (tabla 9).

se valoró el tipo de estructura, la cobertura vegetal y sus cambios condicionados por la dinámica de la superficie terrestre, y teniendo como factores desencadenantes de los procesos de remoción en masa, la precipitación y los sismos. Dado lo anterior, se estableció para la zona asociada al presente proyecto una sensibilidad geotécnica de categoría moderada (Figura 12).

**h) Medio Biótico:** En el área de estudio predomina una sensibilidad alta para el medio biótico, donde no se identifican áreas protegidas según el RUNAP. En cuanto a los ecosistemas en condición de amenaza, no hay información al respecto para el área de interés. En lo referente a ecosistemas acuáticos, cuenta con baja conectividad, alta presencia de peces migratorios y de importancia pesquera. Respecto a la conectividad funcional potencial, se encuentra Corredor de conectividad, y en términos de dinámica de transformación del bosque, no se identifica información asociada. Además, en lo que concierne a las áreas de compensación e inversión del 1 %, no se reportan áreas de compensación e inversión del 1%. Finalmente, no se registra la presencia de núcleos de deforestación en la zona (Figura 12).

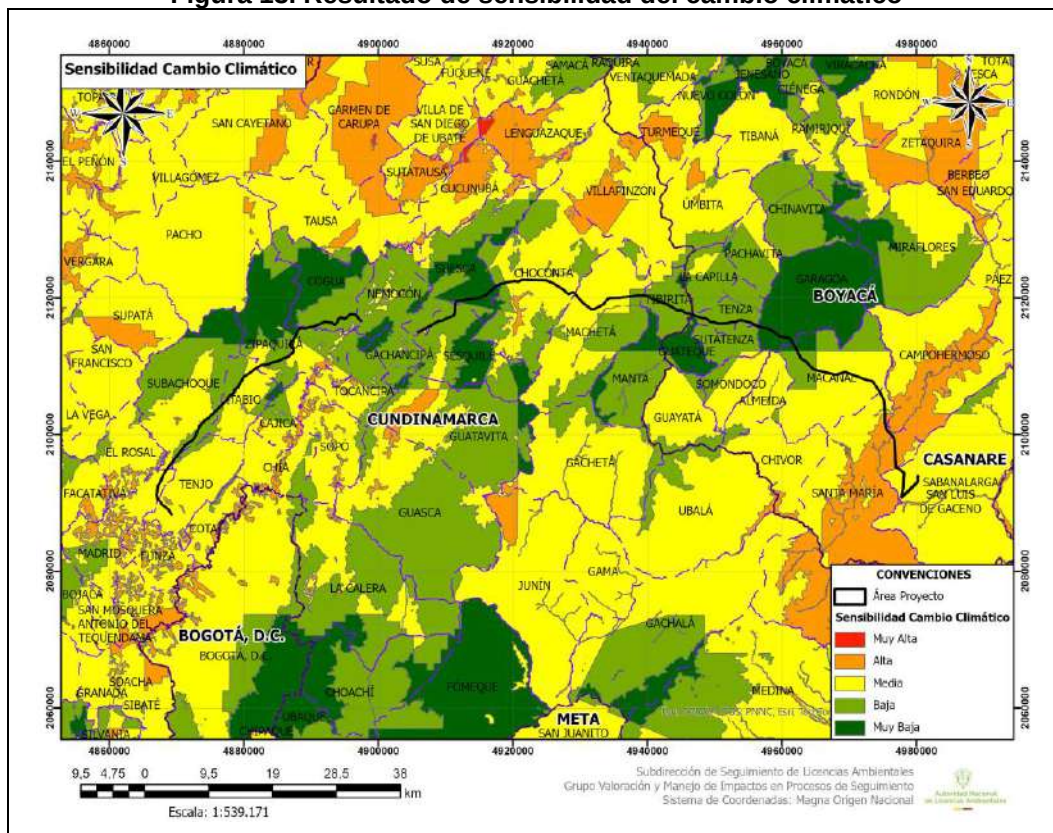
**Figura 13. Resultado de sensibilidad del cambio climático**

Para el área donde se localiza el proyecto, la sensibilidad al cambio climático se califica como media, baja, muy baja, alta, muy alta, tal como se muestra en la Figura 13. Según las proyecciones para el periodo 2011-2040, el territorio de interés podría experimentar alguno de los siguientes impactos de acuerdo con la categoría de sensibilidad:

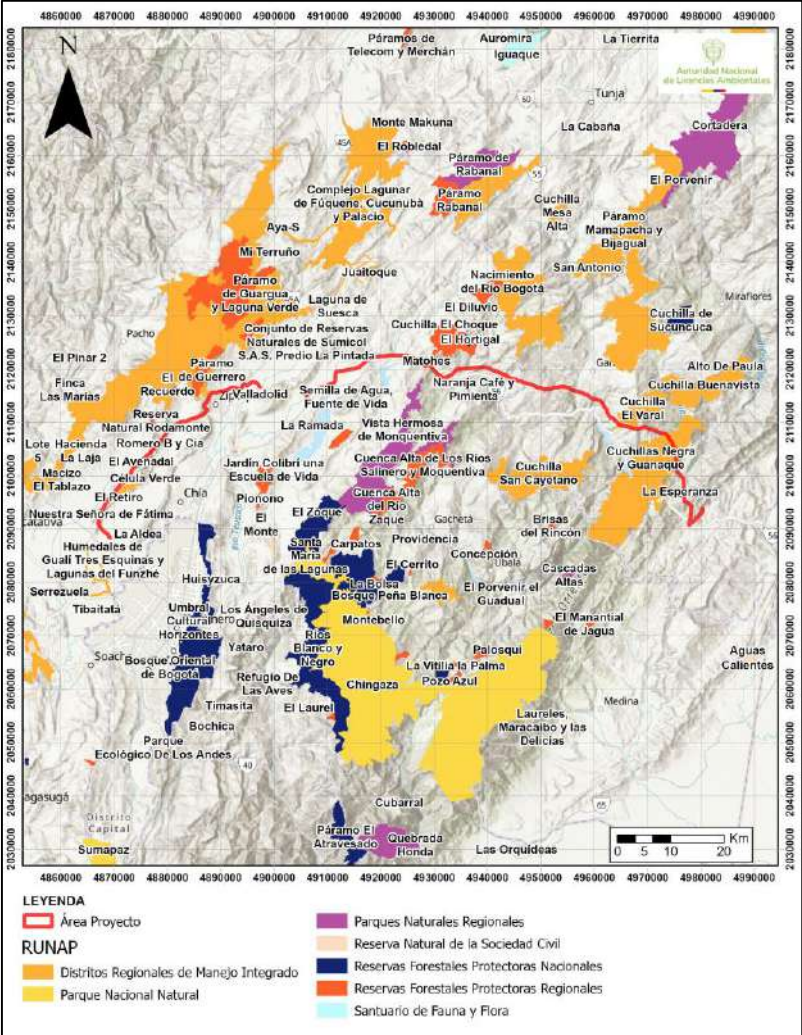
**Figura 14. Distribución de las Áreas Protegidas (RUNAP)**

A continuación, se presentan las áreas protegidas inmersas y/o cercanas al proyecto “UPME 03-2010 Subestación Chivor II y Norte 230 Kv y Líneas de Transmisión Asociadas”, relacionadas con Distritos Regionales de Manejo Integrado, Reserva Natural de la Sociedad Civil del Sistema Nacional de Áreas Protegidas - SINAP (Tablas 12 y 13, Figura 14)

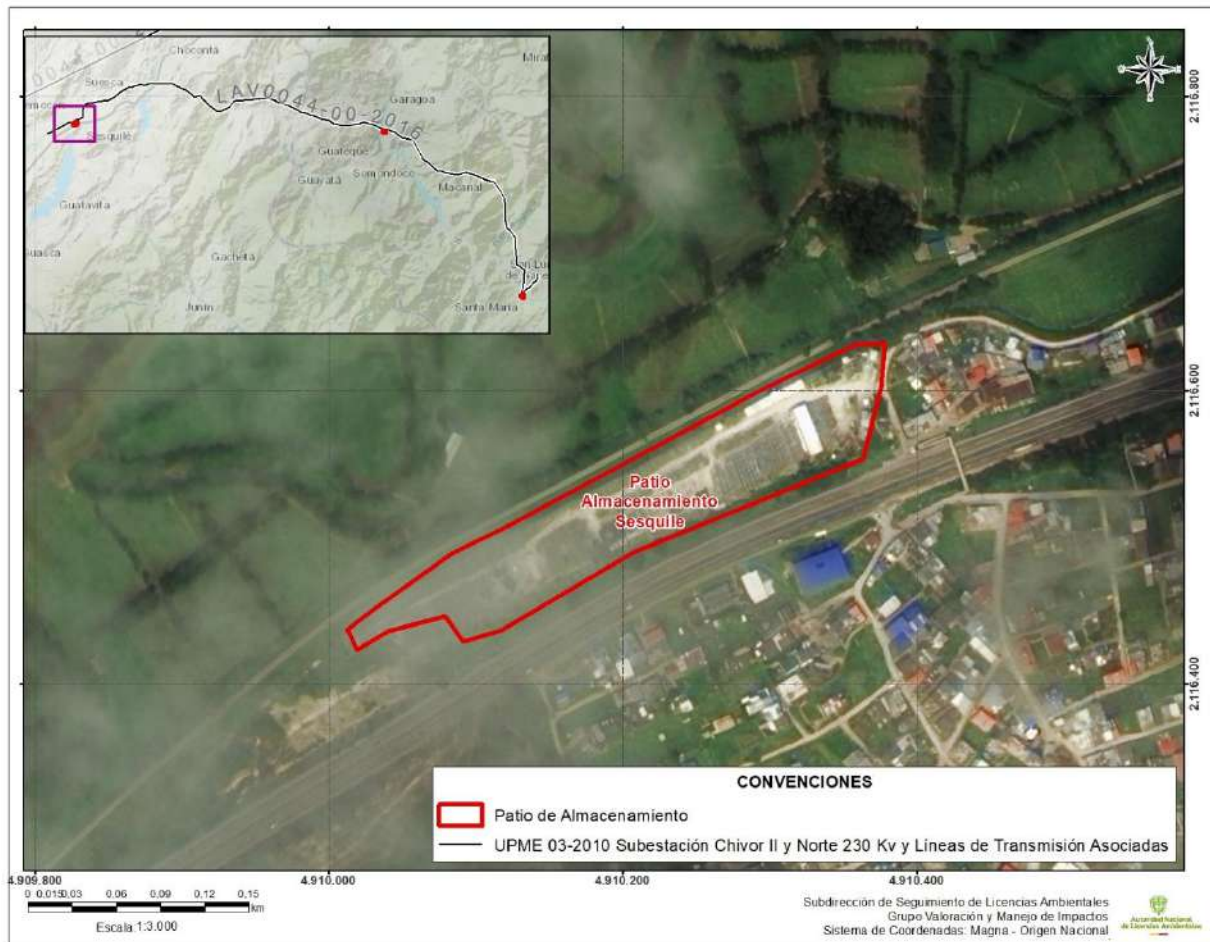
**Figura 15. Ubicación patio de almacenamiento Sesquile**

En las figuras 15, 16 y 17 se muestra la ubicación de los patios de almacenamiento autorizados al proyecto, de los cuales se observa la intervención para los ubicados en Sesquile y Garagoa, para el correspondiente a San Luis de Gaceno, el terreno presenta homogeneidad en su cobertura, lo que indica que posiblemente no se intervino el área.

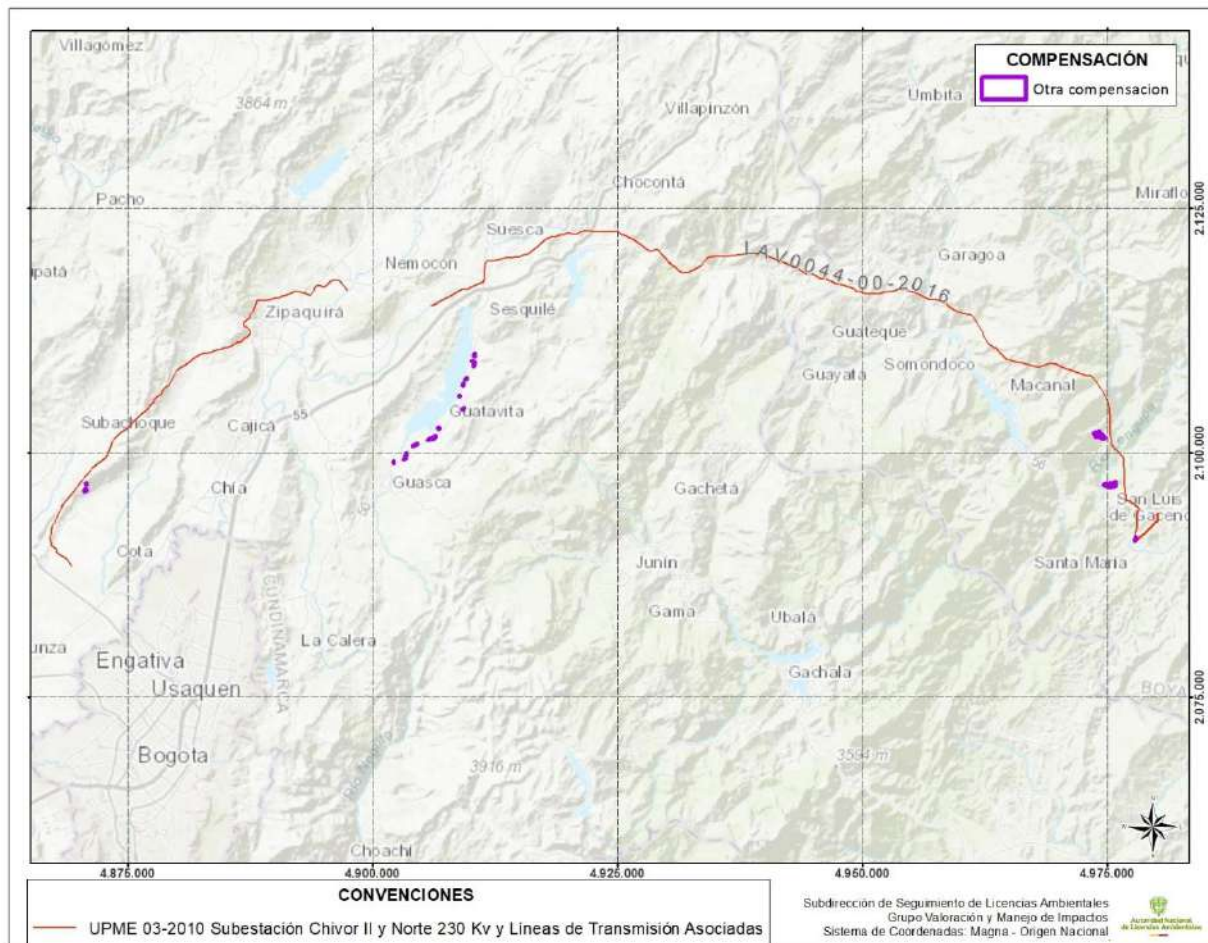
**Figura 18. Ubicación de los polígonos relacionados a Compensación ICA 9**

**Compensaciones:** Para el periodo correspondiente al Informe de Cumplimiento Ambiental ICA No. 9, la sociedad presenta información en el Modelo de Almacenamiento Geográfico asociada a la actividad de Compensación, la cual de acuerdo al campo estado, se encuentra en evaluación, es importante resaltar, que a la fecha de elaboración del presente concepto, ya existe un la aprobación del Plan de Compensación del Componente Biótico Mediante Resolución 1981 del 5 de septiembre del 2025, en la tabla 15 se resume la información suministrada en la capa 'OtraCompensacion' del anexo cartográfico asociado al ICA 9 y en la figura 18 se muestran los polígonos presentados.
